I024/0073-5

Land Rover Range Rover 3.0 Sport SDV6 HSE 4WD

Mar 27, 2024

# Vehicle Inspection Report

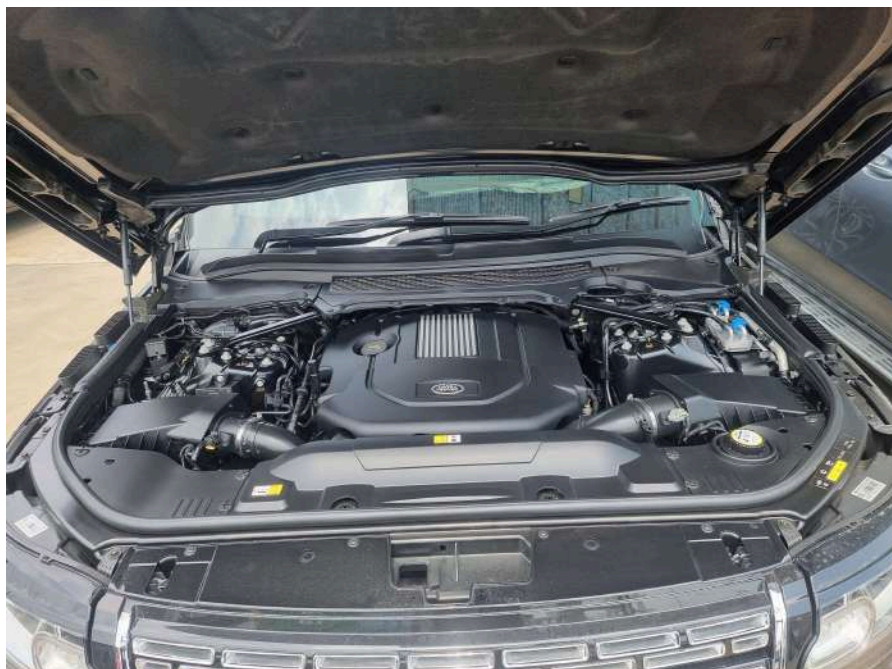
#### ภาพห้องเครื่อง

Voltage	12.33	V
Rating	700	CCA
Current	507	CCA
Internal resistance	5.34	mΩ
State of Charge	44	%
State of Health	53	%
Status	CUATION

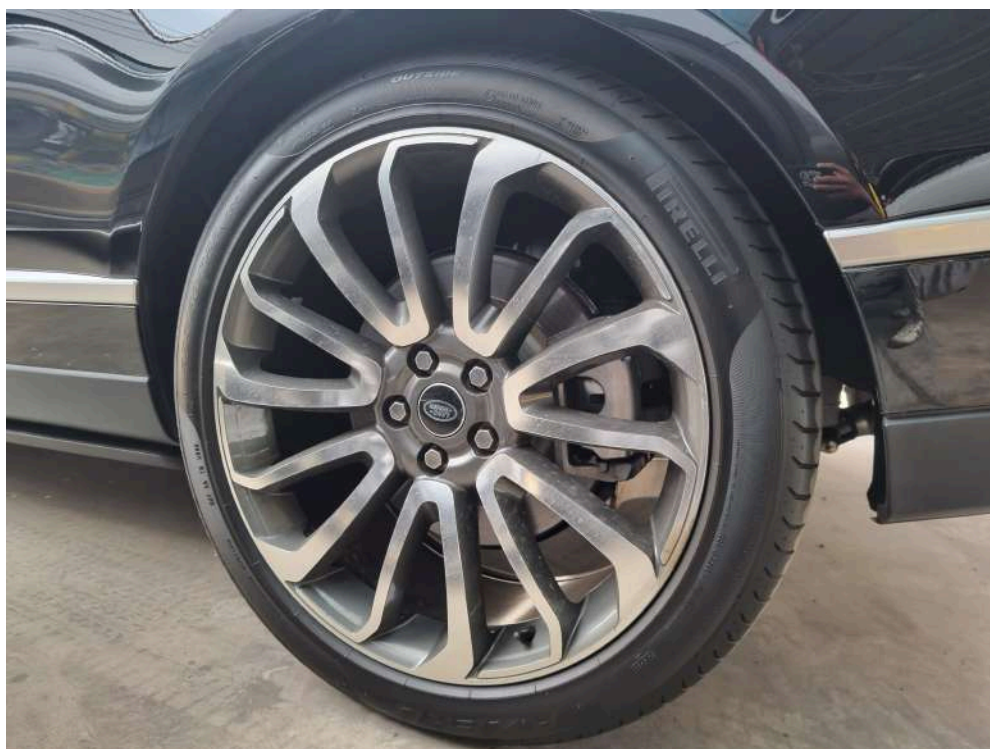
#### ขอบยาง ล้อ

42/21
