Vehicle Inspection Report

ยี่ห้อ/รุ่น (Make/Model): MITSUBISHI MIRAGE	วันที่ตรวจสอบรถยนต์ (Date of Inspection): 18.4.61
เลขตัวถัง (VIN): MMTXTA03AGH004435	เลขคำขอบริการ (Job No.): I018/051-002
เลขเครื่องยนต์ (Engine No.): 3A92UDH7052	Vehicle Picture:  
ปีผลิต (Build Date): 2016	
สี (Color): ขาว	
เลขไมล์ (Mileage): 31250	
เลขทะเบียน (No. Plate): 5กภ 3171	
ทะเบียนหมดอายุ (Registration Expiry): 5 ต.ค 61	
ชื่อลูกค้า Customer Name: TG AUTO	
ที่อยู่ (Address):	
โทรศัพท์ (Tel):	
สถานที่ตรวจสอบรถ (Inspection Place): TG AUTO

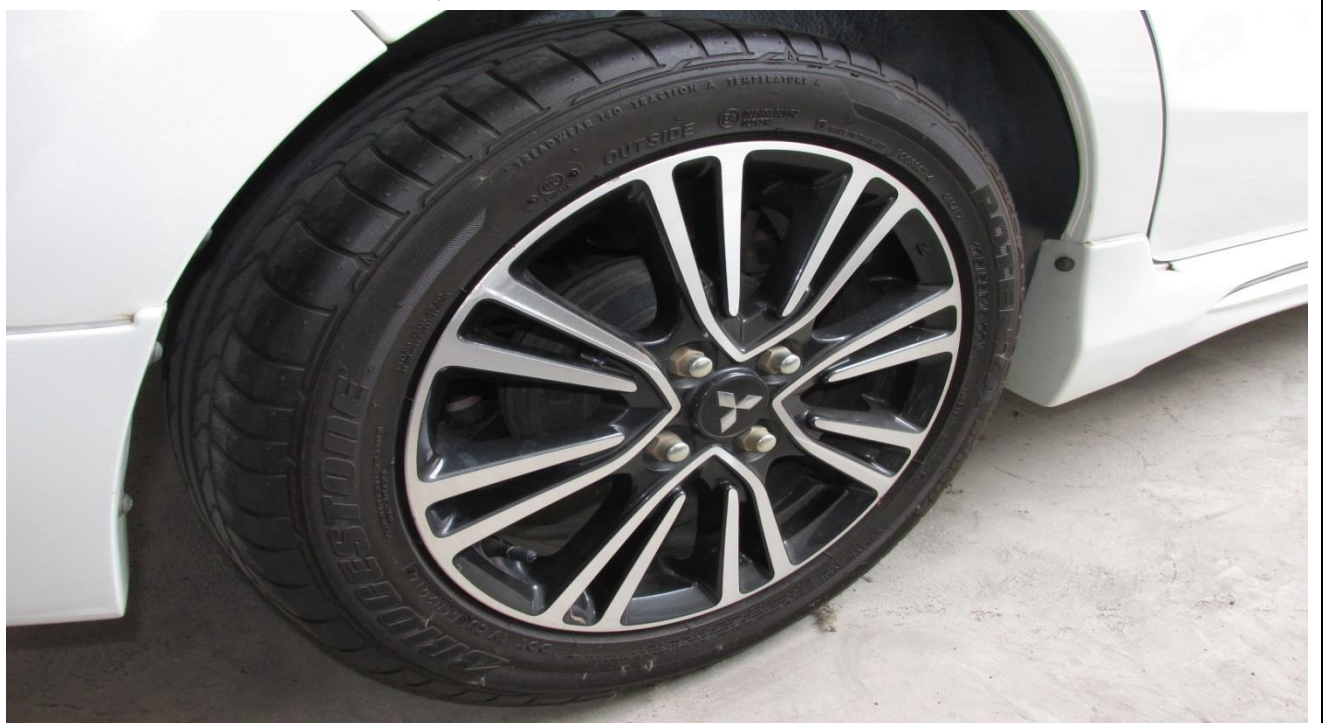
ภาพโดยรวมของยาง ล้อ และ เบรค - Tyres, Wheels & Brakes Visual Details:

สภาพยางรถยนต์, เดือน/ปี ผลิต Tyres Appearance, Year	ปียางผลิต 2016 ยางสภาพดี
 	สภาพล้อรถ Wheel Rims Appearance	สภาพดีตามอายุการใช้งาน
 	ยางอะไหล่ และล้อ Spare Tyre & Rim	มีประจำรถ
 	ก้ามเบรค และท่อน้ำมัน Brake Hose Callipers & Pipes	สภาพปกติไม่พบการรั่วซึม

ผ้าเบรค (หน้า/หลัง) Brake Pads (Front/Rear)	สภาพดีตามอายุการใช้งาน

จานเบรค Brake Discs (Front/Rear)	ควรเจียจานเบรคครั้งต่อไปที่เปลี่ยนผ้าเบรค
