## Vehicle Inspection Report สรุปผลการตรวจสอบสภาพรถ (Inspection Summary)

1022/0128-4

Nissan Teana 2.0 200 XL Sedan

Nov 22, 2022

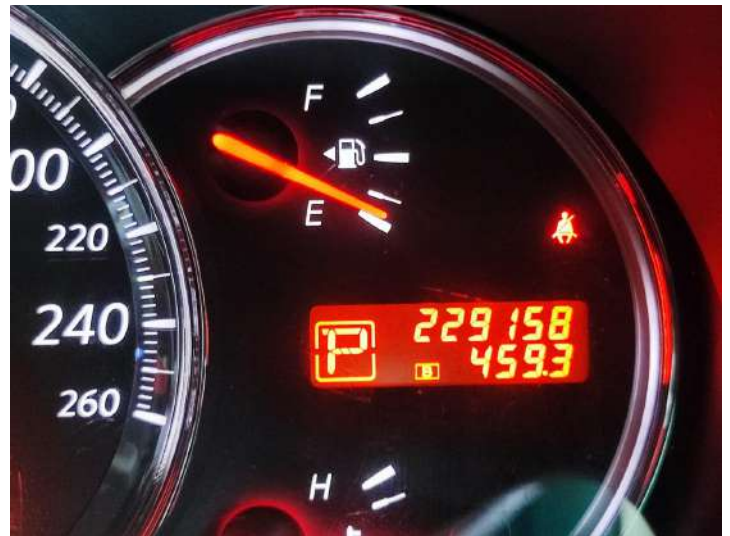
### รูปเลขไมล์ (Mileage Picture) : ▾

229158

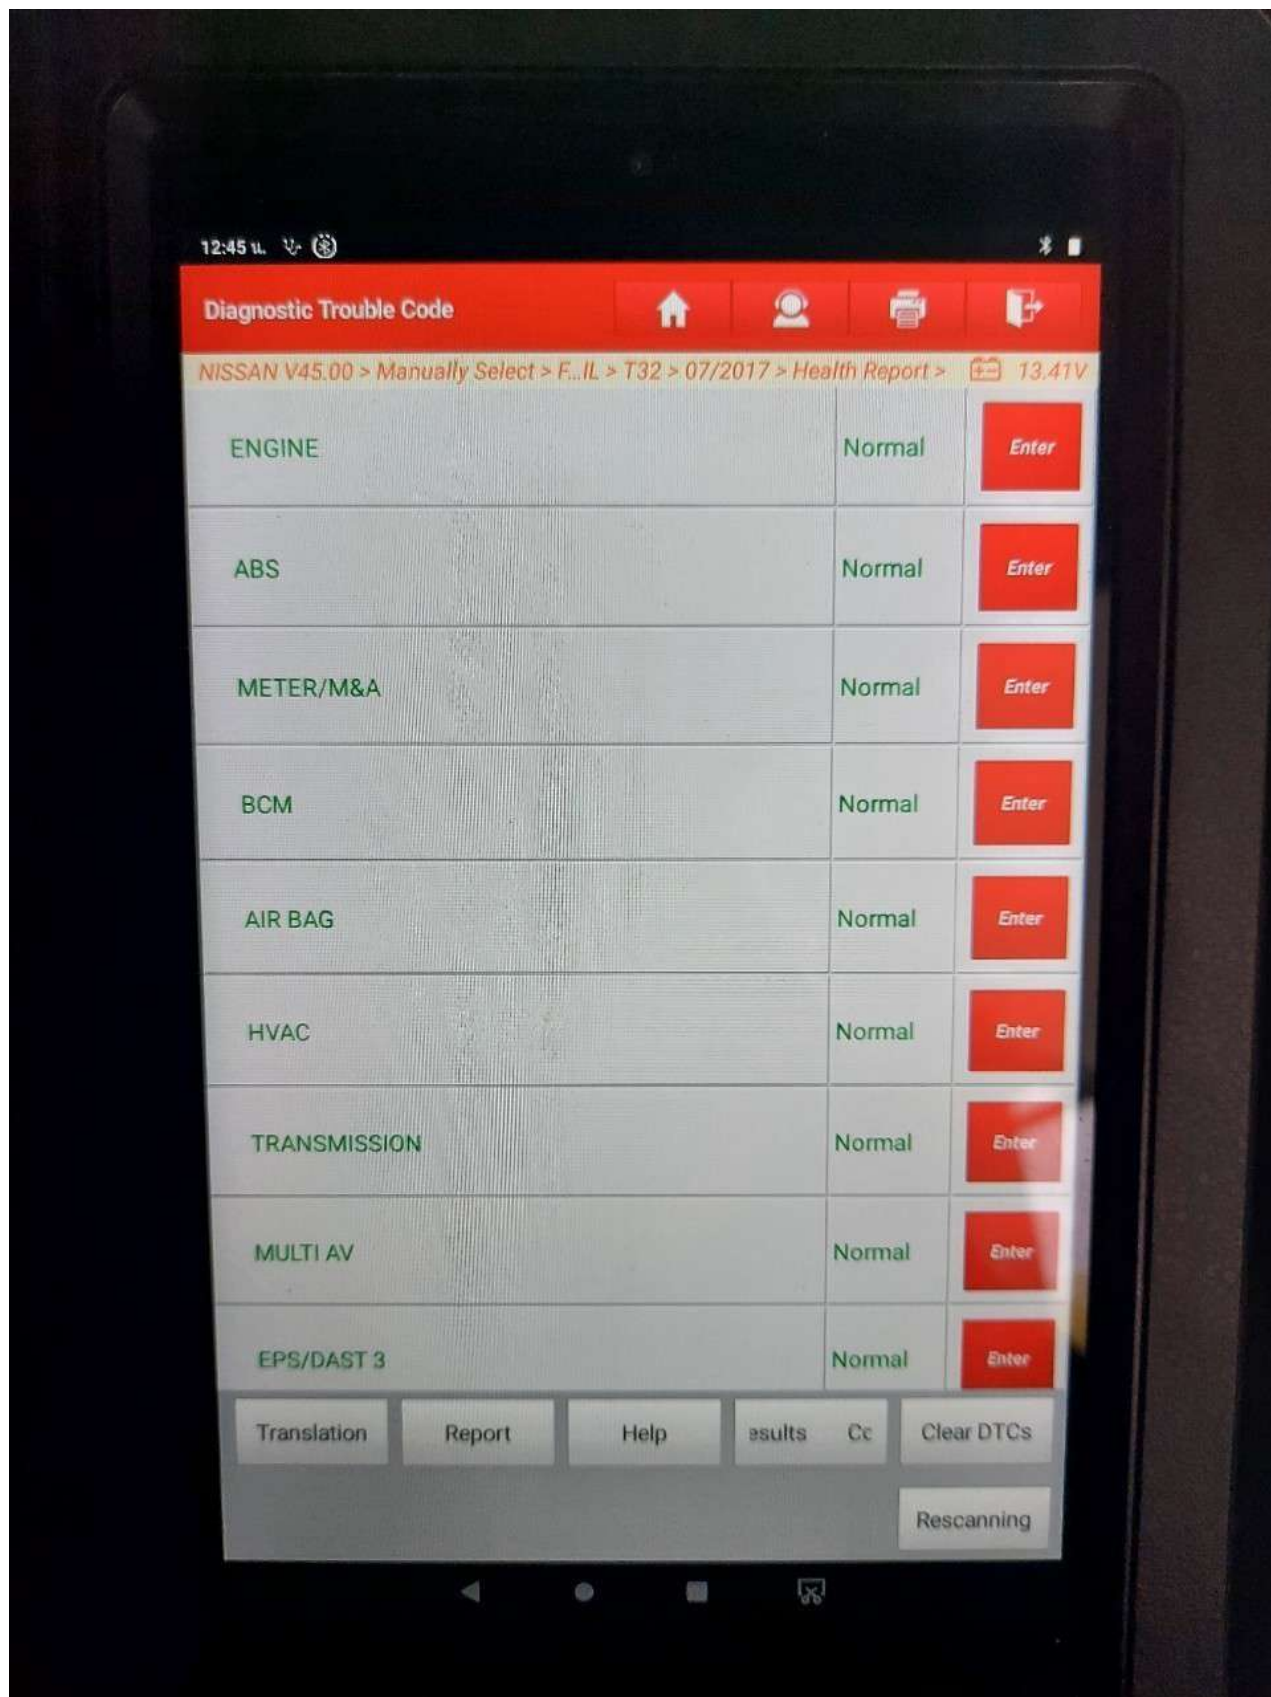
ภาพ OBD

1.5 การวินิจฉัยผ่านทาง OBD On-Board Diagnostics (OBD)

ดี (Good)
