# Vehicle Inspection Report

ยี่ห้อ/รุ่น (Make/Model): HONDA JAZZ	วันที่ตรวจสอบรถยนต์ (Date of Inspection): 15.03.61
เลขตัวถัง (VIN): MRHGE87309P100905	เลขคำขอบริการ (Job No.) : I017/044-027
เลขเครื่องยนต์ (Engine No.): L15A79P13751	Vehicle Picture:

ปีผลิต (Build Date): 2008	
สี (Color): เทา	
เลขไมล์ (Mileage): 152495	
เลขทะเบียน (No. Plate): 3กร 5330	
ทะเบียนหมดอายุ (Registration Expiry): 4 พ.ย 61	
ชื่อลูกค้า Customer Name: ลีลา คาร์เซ็นเตอร์	
ที่อยู่ (Address):	
โทรศัพท์ (Tel):	
สถานที่ตรวจสอบรถ (Inspection Place): ลีลา คาร์เซ็นเตอร์

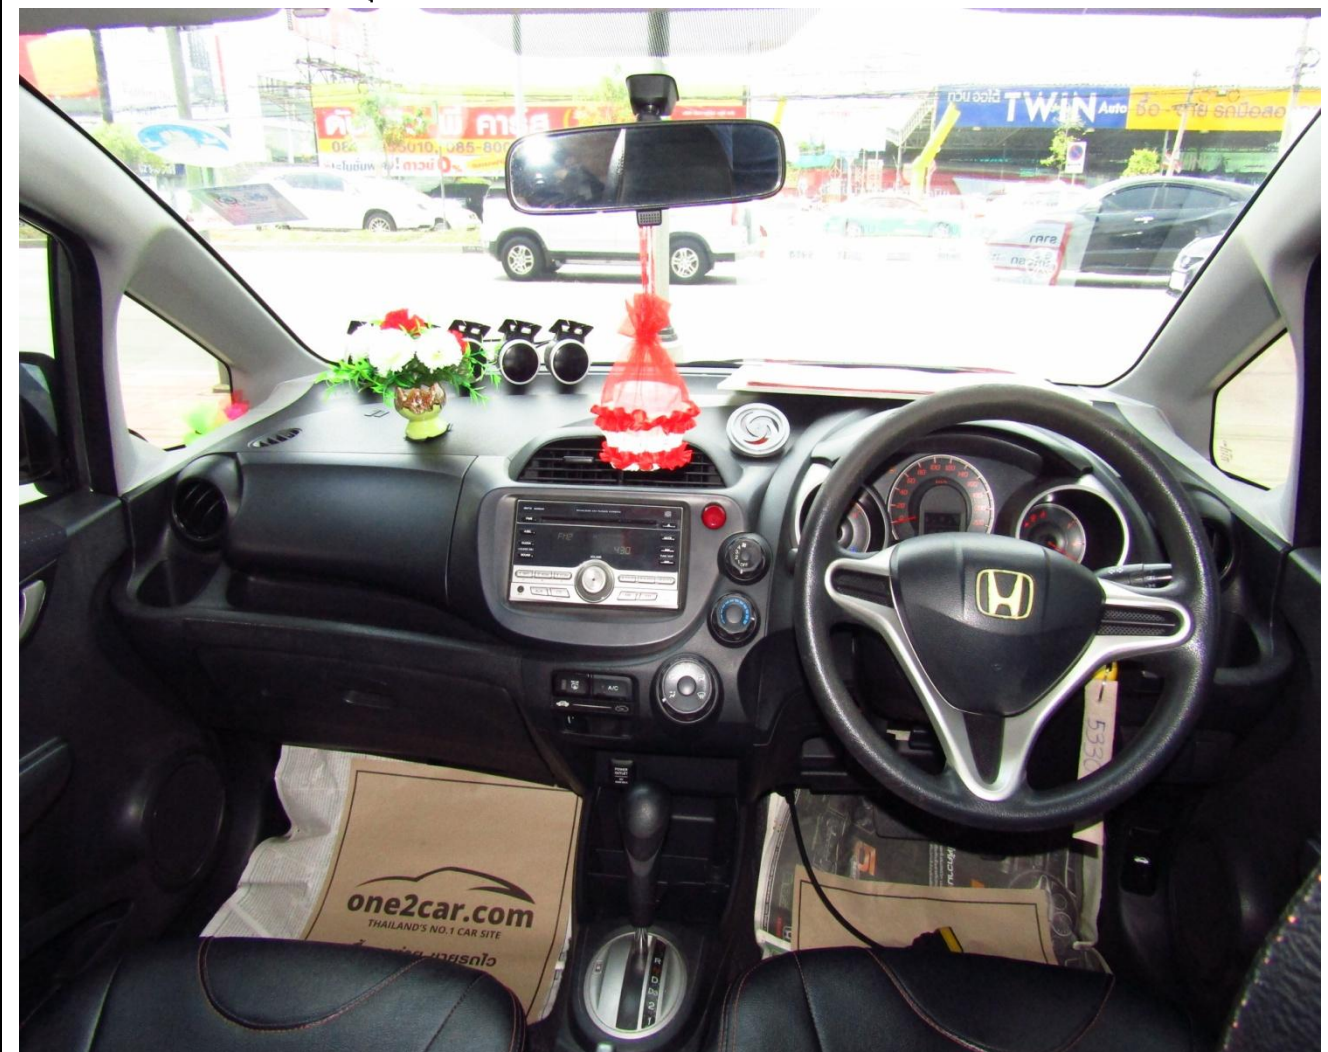
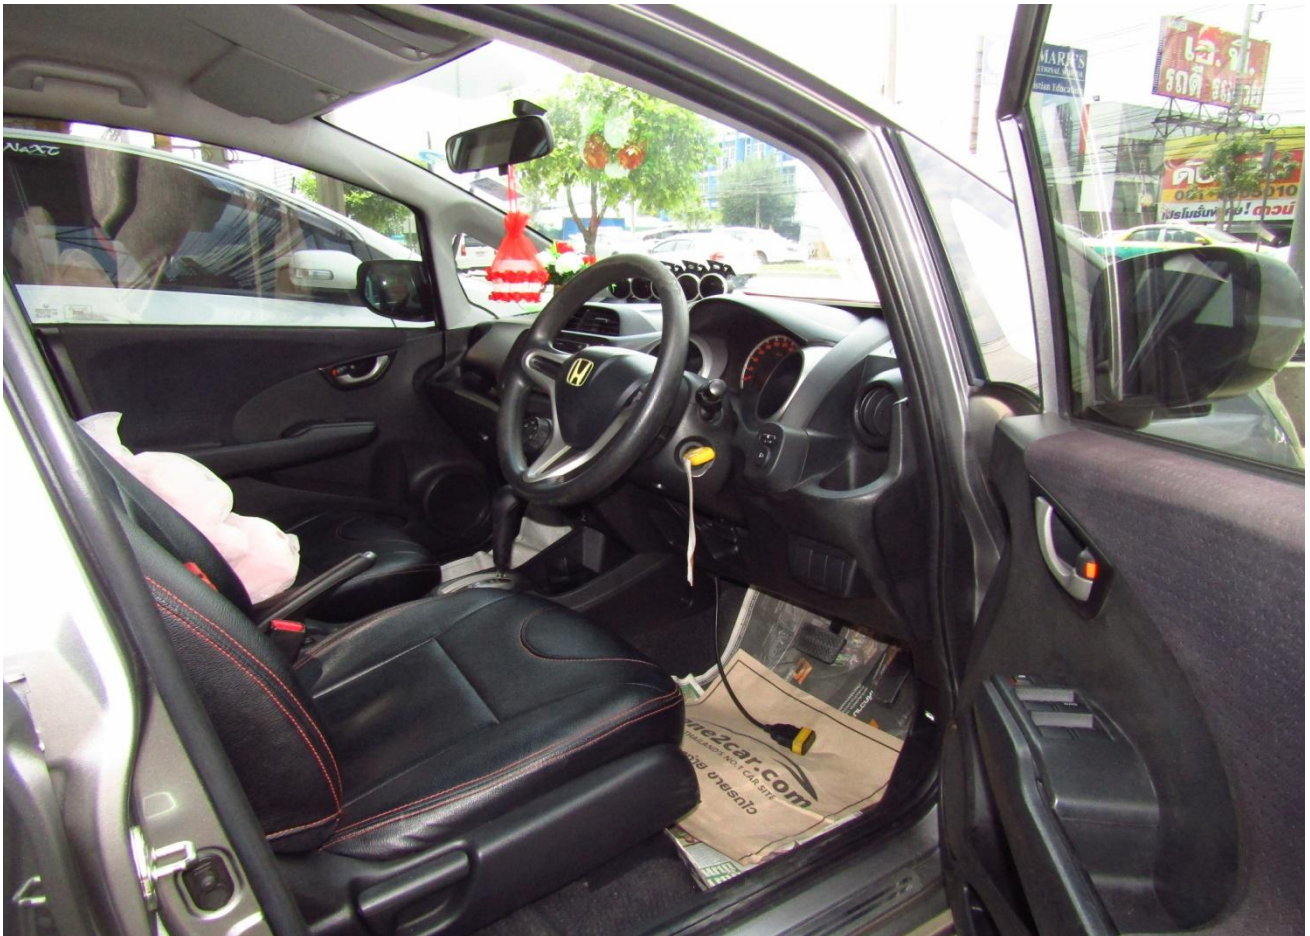
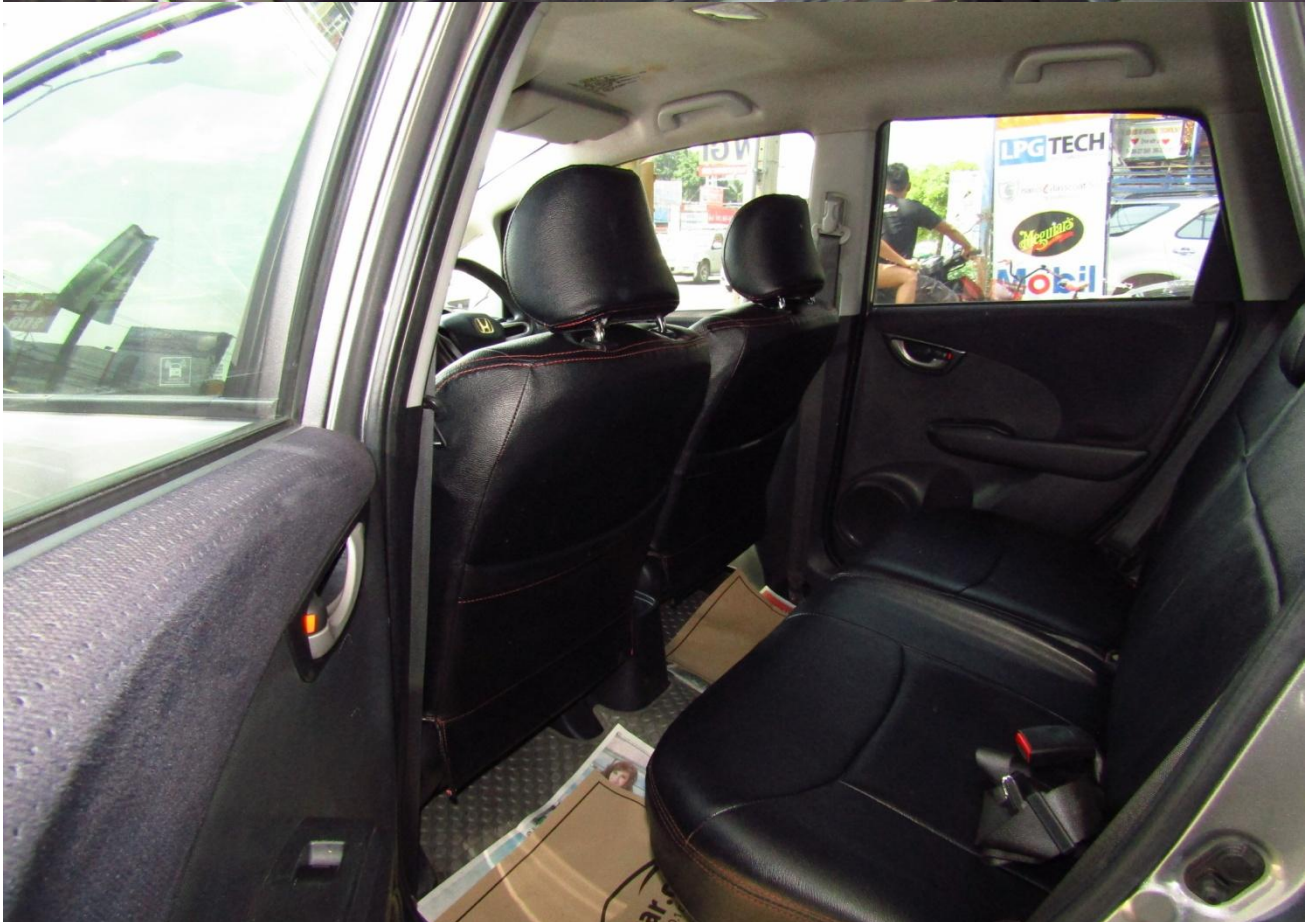
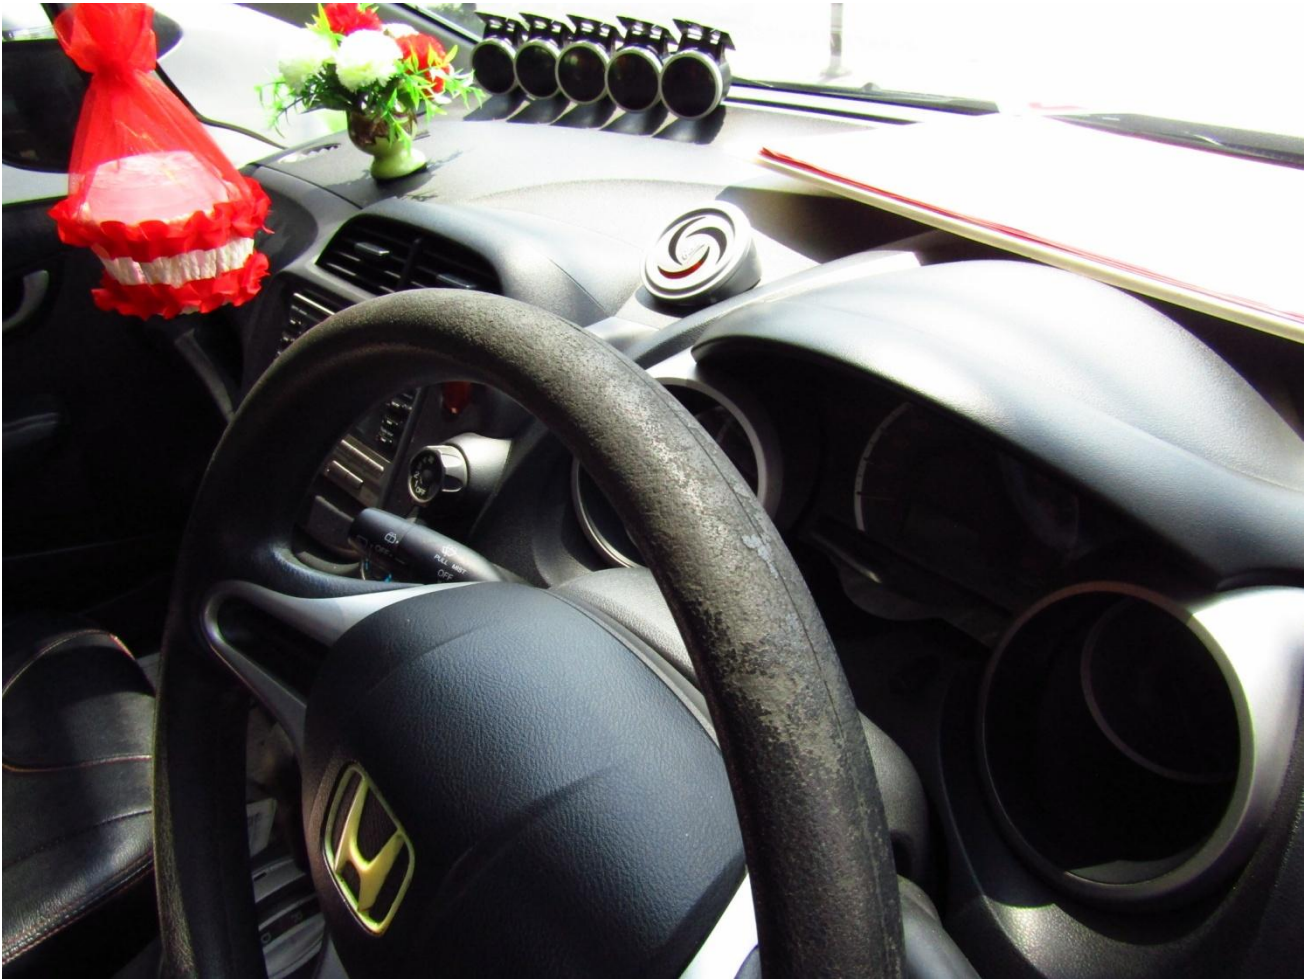
แผงคอนโซล Other Trims	พวงมาลัย สีสลอก

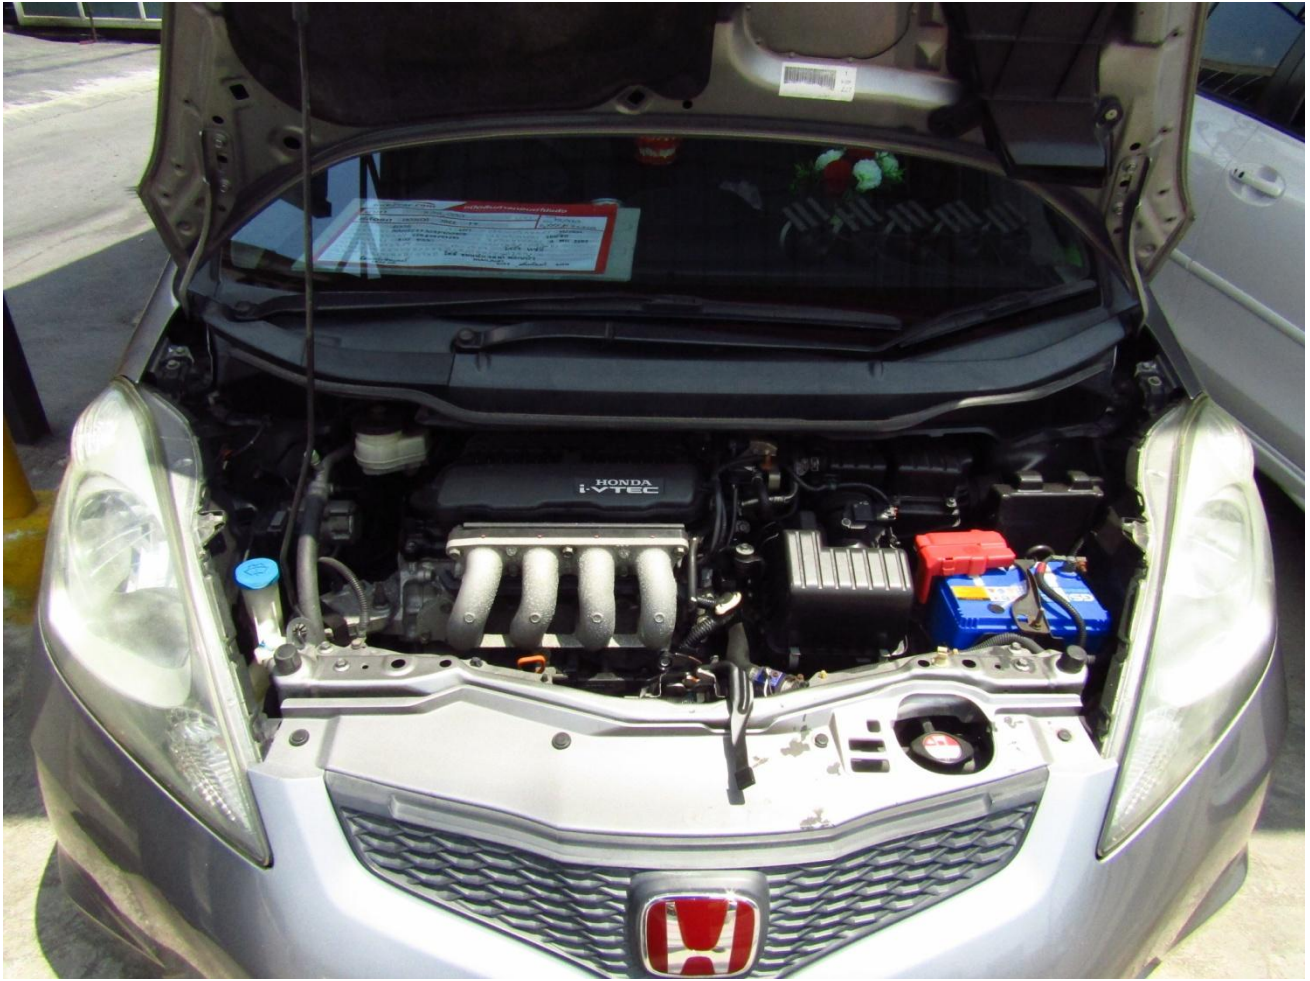
ภาพห้องเครื่อง - Engine Bay Visual Details

Battery Test																																							
Voltage	11.60 V																																						
Rating	355 CCA																																						
Current	232 CCA																																						
Internal resistance	11.66 mΩ																																						
State of Charge	0 %																																						
State of Health	43 %																																						
Status	Replace																																						
Test Date	15.03.61																																						
Charging System Test at 2000 rpm																																							
Voltage	14.20 V																																						
Status	Normal																																						
Start System Test																																							
Start Voltage	8.89 V																																						
Status	Normal																																						
Max. Load Test at 2000 rpm

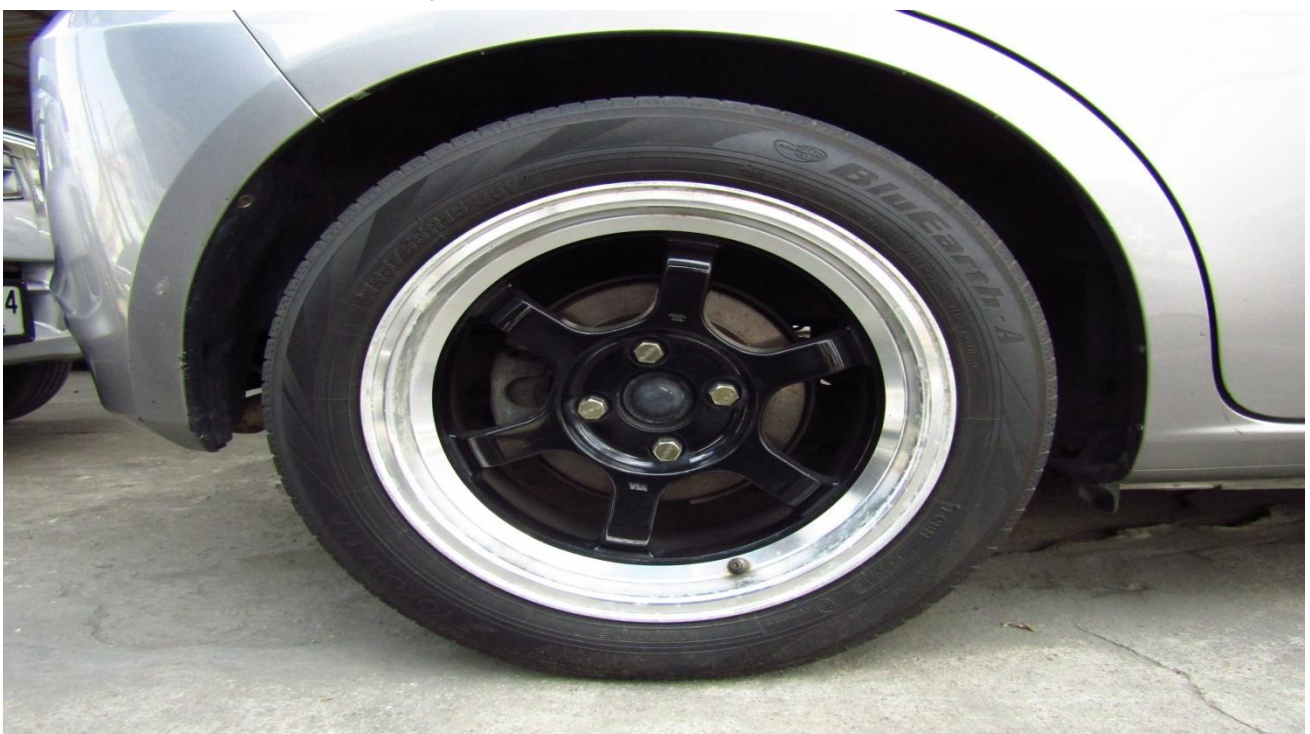
### ภาพโดยรวมของยาง ล้อ และ เบรค - Tyres, Wheels & Brakes Visual Details:

จานเบรค Brake Discs (Front/Rear)	ควรเจียจานเบรคครั้งต่อไปที่เปลี่ยนผ้าเบรค
