1023/0265-27

Isuzu D-Max 1.9 SPARK

Oct 16, 2023

Vehicle Inspection Report สรุปผลการตรวจสภาพรถ (Inspection Summary)

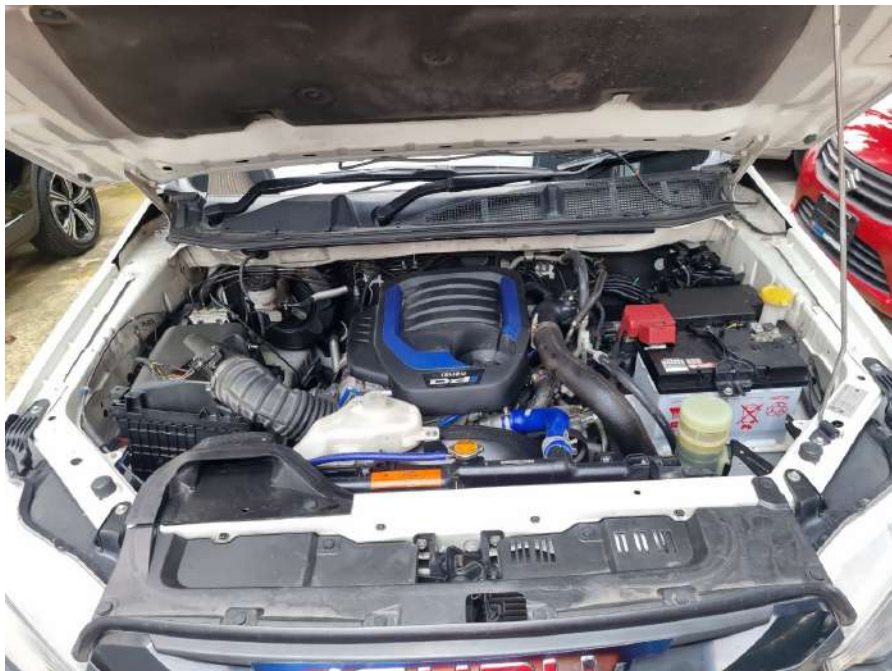
ภาพห้องเครื่อง

4.1 เครื่องยนต์ไม่พบการรั่วซึม No any leak on engine

4.10 การรั่วไหลของน้ำมัน Fluid Leaks

Voltage	12.23	V
Rating	650	CCA
Current	530	CCA
Internal resistance	5.1	mΩ
State of Charge	43	%
State of Health	56	%
Status	GOOD

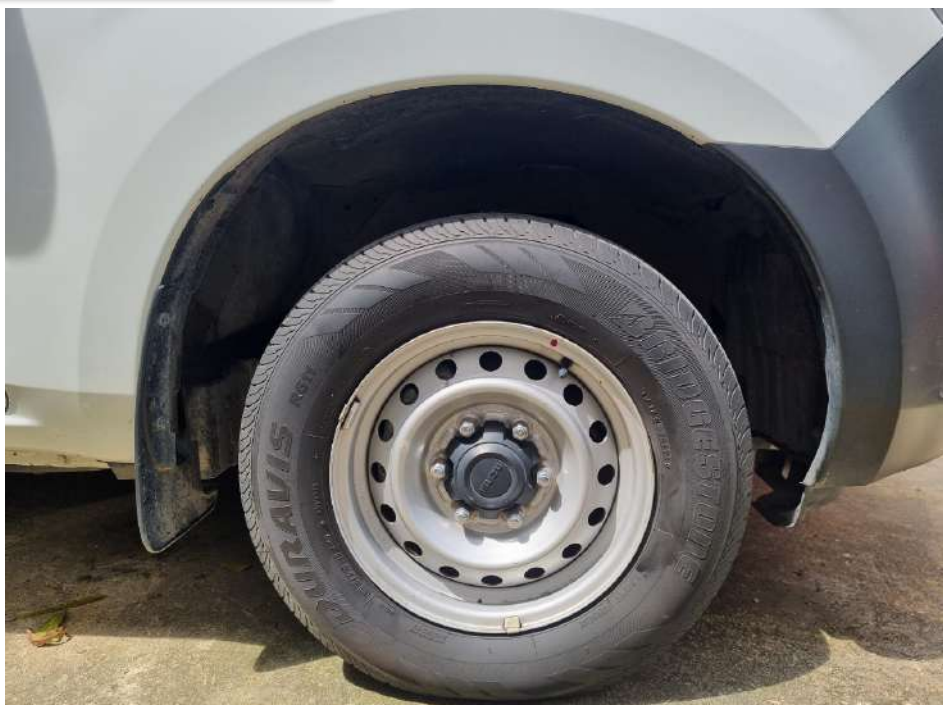
ขอบยาง ล้อ

5.1 สภาพยางรถยนต์, สปีดวอลล์/ปี ปีผลัด Tires Appearance, Year

42/20

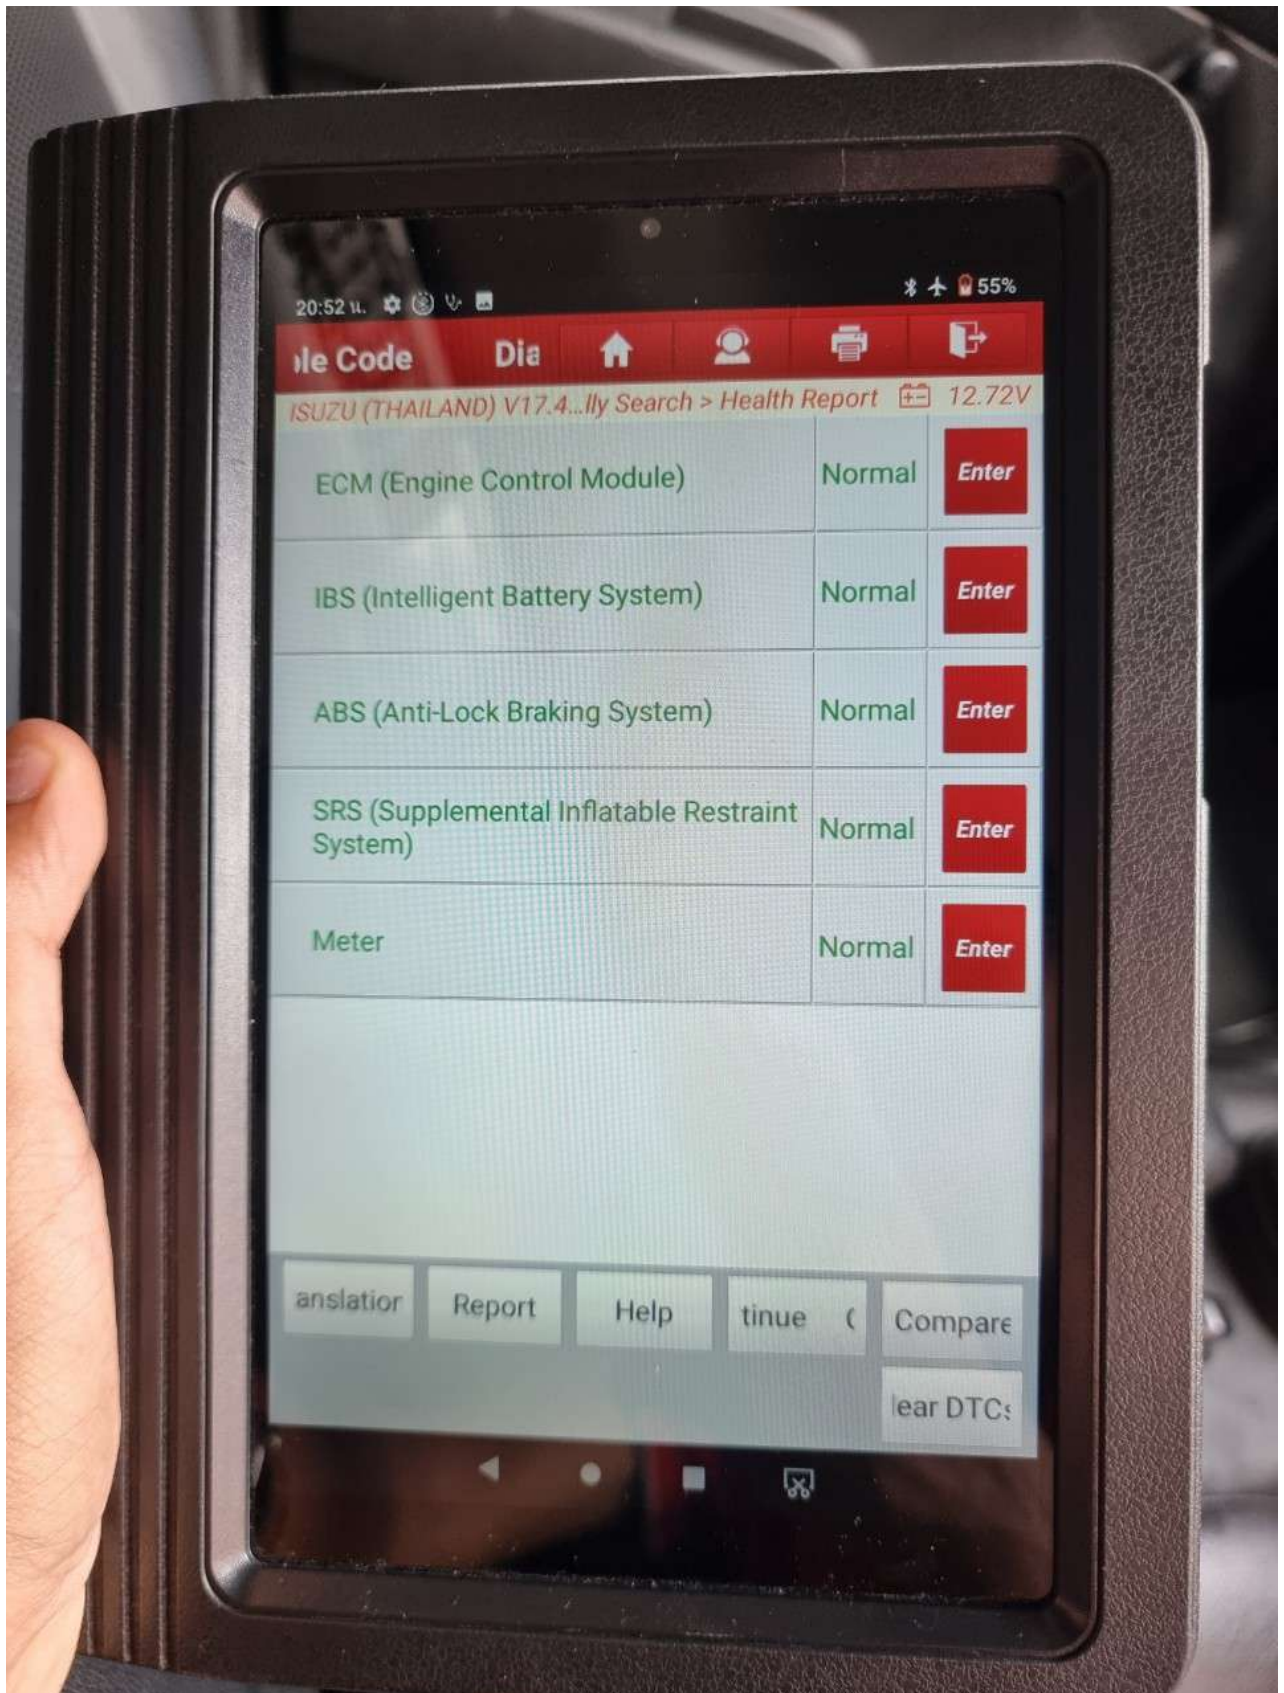
ภาพ OBD

2.17 ตรวจจับพฤติกรรมรถ, ความเร็ว และเครื่องยนต์
OBD II On-Board Diagnostics (OBD)
