# Vehicle Inspection Report

| ยี่ห้อ/รุ่น (Brand/Model): BENZ E200 Coupe | วันที่ตรวจสอบรถยนต์ (Date of Inspection): 30.11.61 |
| หมายเลขตัวถัง (VIN): WDD2073342F238264 | เลขคำขอบริการ (Job No.): I018/098-032 |

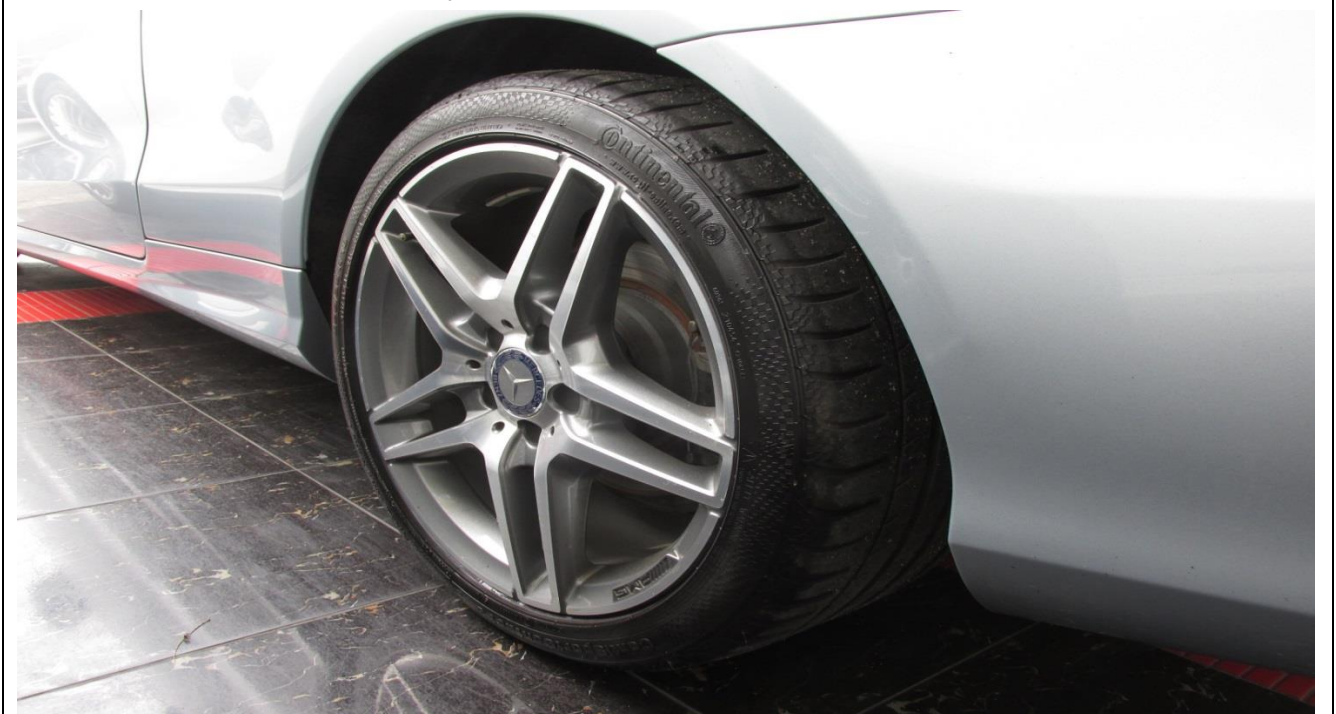
### ภาพโดยรวมของยาง ล้อ และ เบรค - Tyres, Wheels & Brakes Visual Details:

| | จานดิสเบรค(หน้า/หลัง)<br>Brake Discs (Front/Rear) | ควรเจียจานเบรคครั้งต่อไปที่เปลี่ยนผ้าเบรค |
