# Vehicle Inspection Report

ยี่ห้อ/รุ่น (Make/Model): TOYOTA PRIUS	วันที่ตรวจสอบรถยนต์ (Date of Inspection): 16.10.60
เลขตัวถัง (VIN): MR054RU3008010103	เลขคำขอบริการ (Job No.): I017/038-028
เลขเครื่องยนต์ (Engine No.): 2ZR-5383623	Vehicle Picture:

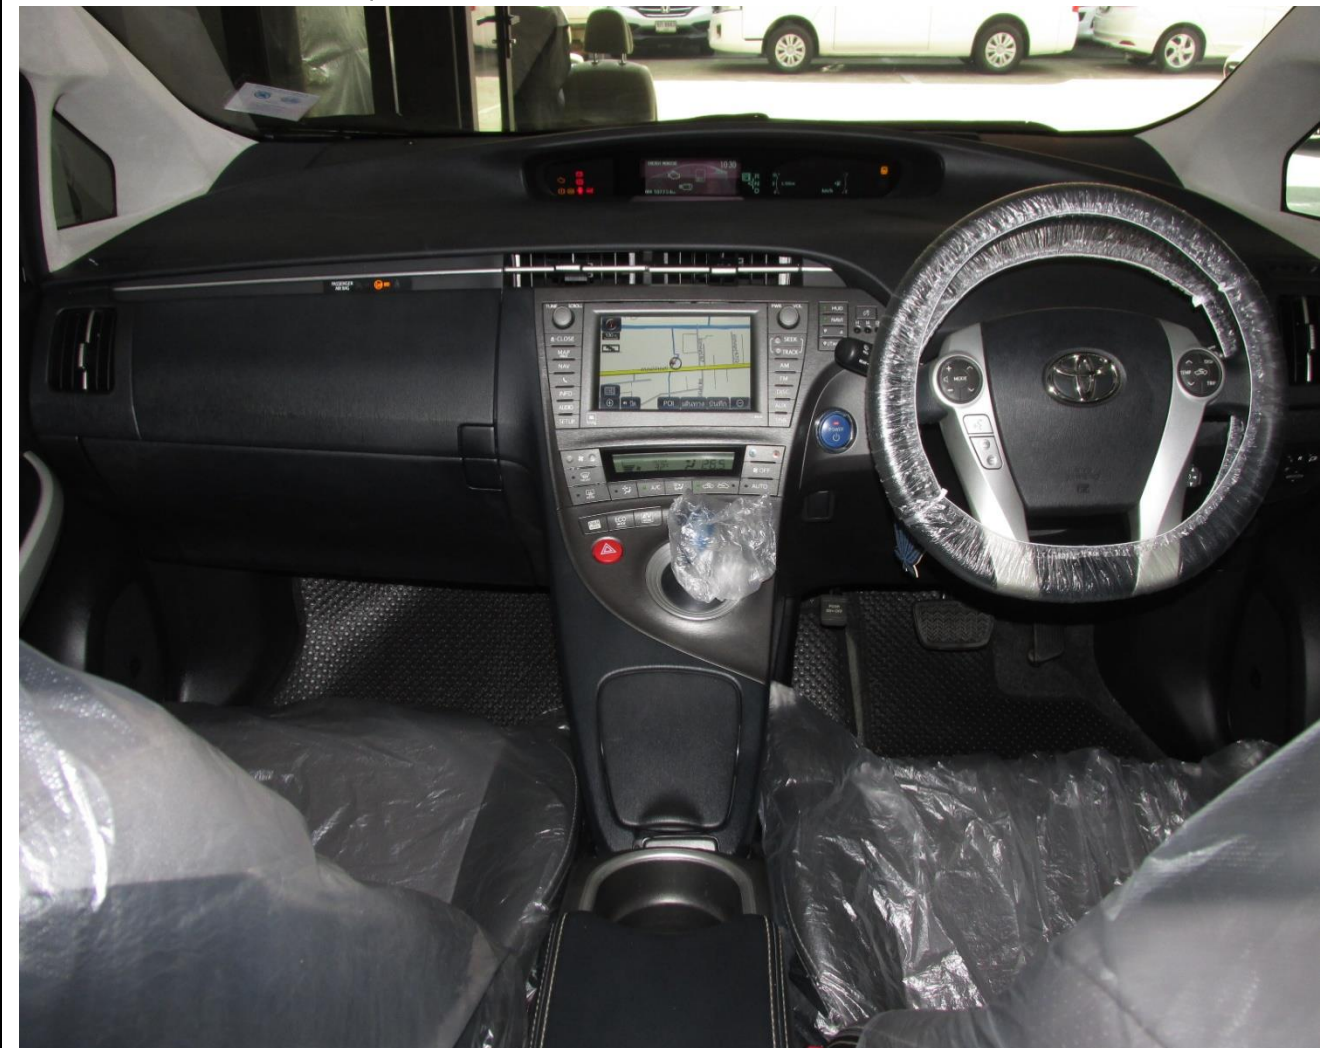
### ภาพภายในด้านหน้า หลัง และ จุดบกพร่อง - Interior Visual Details (Front, Rear and/or Defect):

หน้าปัดและมาตรวัด ปกติ หรือ มีไฟ โชนหรือไม่มี Dash Warning Lights & Gauges	ไม่มีไฟโชน
 	การวินิจฉัยผ่านทาง OBD On-Board Diagnostics (OBD)	ปกติ
 	ไฟส่องสว่าง All Lights	ปกติ
 	สมุดคู่มือรถ Owner's Manual & Service Intervals	N/A
 	อื่นๆ เพิ่มเติม เช่น กลิ่น เศษกระดาษ Odor and Other	N/A

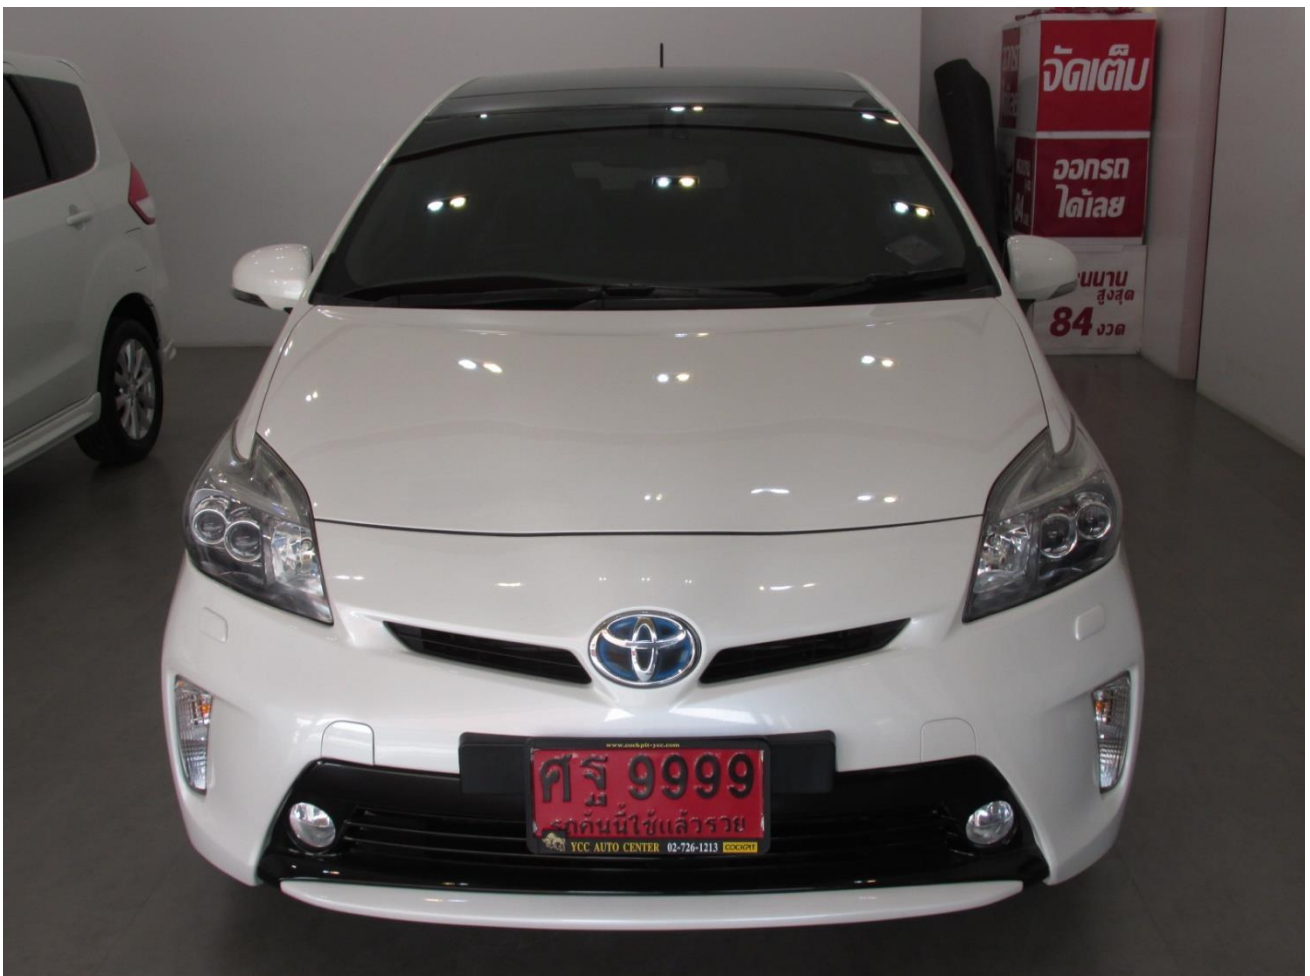
### ภาพภายนอก - Exterior Visual Details:

ท่อไอเสีย Exhaust	สภาพดีตามอายุการใช้งาน
 	เฟืองท้าย Differentia	N/A
 	เพลาลำดับ Drive Shafts	สภาพดีตามอายุการใช้งาน
 	การทำงานของประตูเปิดปิดประตูทุกบาน All Door Handle Functional	ปกติ
 	การทำงานของฝาช่องเติมน้ำมัน Fuel Cap functional	ปกติ
 	ช่องเก็บยางอะไหล่ Spare Tire Housing	สภาพดี
 	อื่นๆเพิ่มเติม Others	N/A

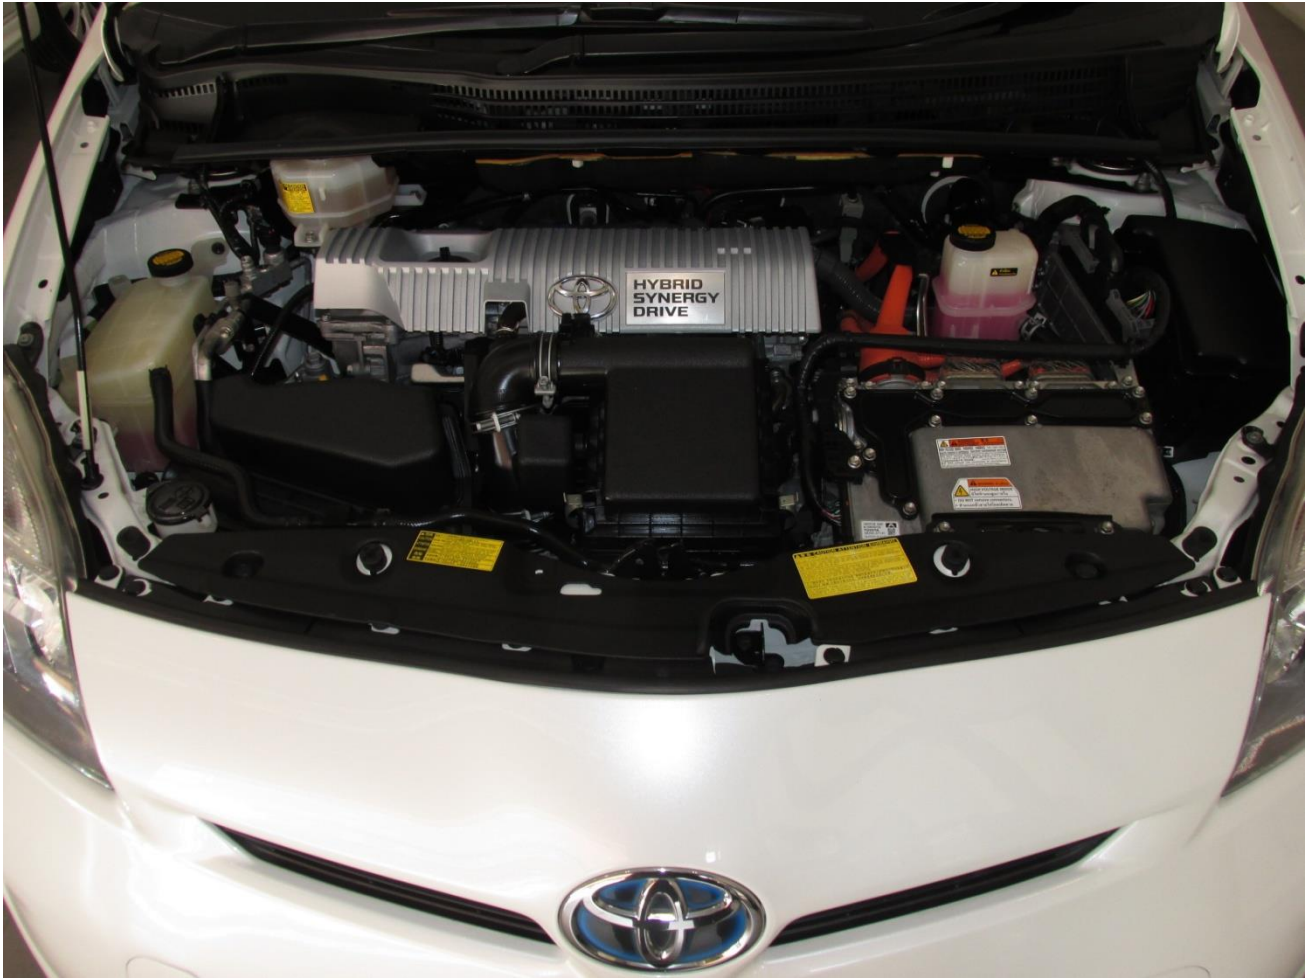
ภาพห้องเครื่อง - Engine Bay Visual Details

หม้อน้ำ และฝาหม้อน้ำ Radiator & Cap	สภาพดีตามอายุการใช้งาน																																					
	รอก และสายพาน Drive Belt & Pulleys	สภาพดีตามอายุการใช้งาน																																					
	หม้อลมเบรก Brake Booster	สภาพดีตามอายุการใช้งาน																																					
	แม่ปั้มเบรก Master Cylinder Pressure	สภาพดีตามอายุการใช้งาน																																					
	แบตเตอรี่ไม่รั่ว และ ชุดยึด ไม่มีสนิม No any leak on battery and no corrosion on battery support bracket	สภาพดีตามอายุการใช้งาน																																					
	การทดสอบ แบตเตอรี่ Battery Test Note: If state of charge is lower than 80%, battery need to fully recharge before used. (ถ้า state of charge ต่ำกว่า 80% ควรทำการชาร์ต แบตเตอรี่ให้เต็มก่อนใช้งาน)	<table border="1"> <thead> <tr> <th colspan="2">Battery Test</th> </tr> </thead> <tbody> <tr> <td>Voltage</td> <td>11.85 V</td> </tr> <tr> <td>Rating</td> <td>325 CCA</td> </tr> <tr> <td>Current</td> <td>301 CCA</td> </tr> <tr> <td>Internal resistance</td> <td>8.99 mΩ</td> </tr> <tr> <td>State of Charge</td> <td>5 %</td> </tr> <tr> <td>State of Health</td> <td>82 %</td> </tr> <tr> <td>Status</td> <td>Great</td> </tr> <tr> <td>Test Date</td> <td>16.10.60</td> </tr> </tbody> </table>	Battery Test		Voltage	11.85 V	Rating	325 CCA	Current	301 CCA	Internal resistance	8.99 mΩ	State of Charge	5 %	State of Health	82 %	Status	Great	Test Date	16.10.60	<table border="1"> <thead> <tr> <th colspan="2">Charging System Test at 2000 rpm</th> </tr> </thead> <tbody> <tr> <td>Voltage</td> <td>- V</td> </tr> <tr> <td>Status</td> <td>-</td> </tr> <tr> <th colspan="2">Start System Test</th> </tr> <tr> <td>Start Voltage</td> <td>- V</td> </tr> <tr> <td>Status</td> <td>-</td> </tr> <tr> <th colspan="2">Max. Load Test at 2000 rpm</th> </tr> <tr> <td>Max. Load Voltage</td> <td>- V</td> </tr> <tr> <td>Status</td> <td>-</td> </tr> </tbody> </table>	Charging System Test at 2000 rpm		Voltage	- V	Status	-	Start System Test		Start Voltage	- V	Status	-	Max. Load Test at 2000 rpm		Max. Load Voltage	- V	Status	-

Battery Test																																							
Voltage	11.85 V																																						
Rating	325 CCA																																						
Current	301 CCA																																						
Internal resistance	8.99 mΩ																																						
State of Charge	5 %																																						
State of Health	82 %																																						
Status	Great																																						
Test Date	16.10.60																																						
Charging System Test at 2000 rpm																																							
Voltage	- V																																						
Status	-																																						
Start System Test																																							
Start Voltage	- V																																						
Status	-																																						
Max. Load Test at 2000 rpm																																							
Max. Load Voltage	- V

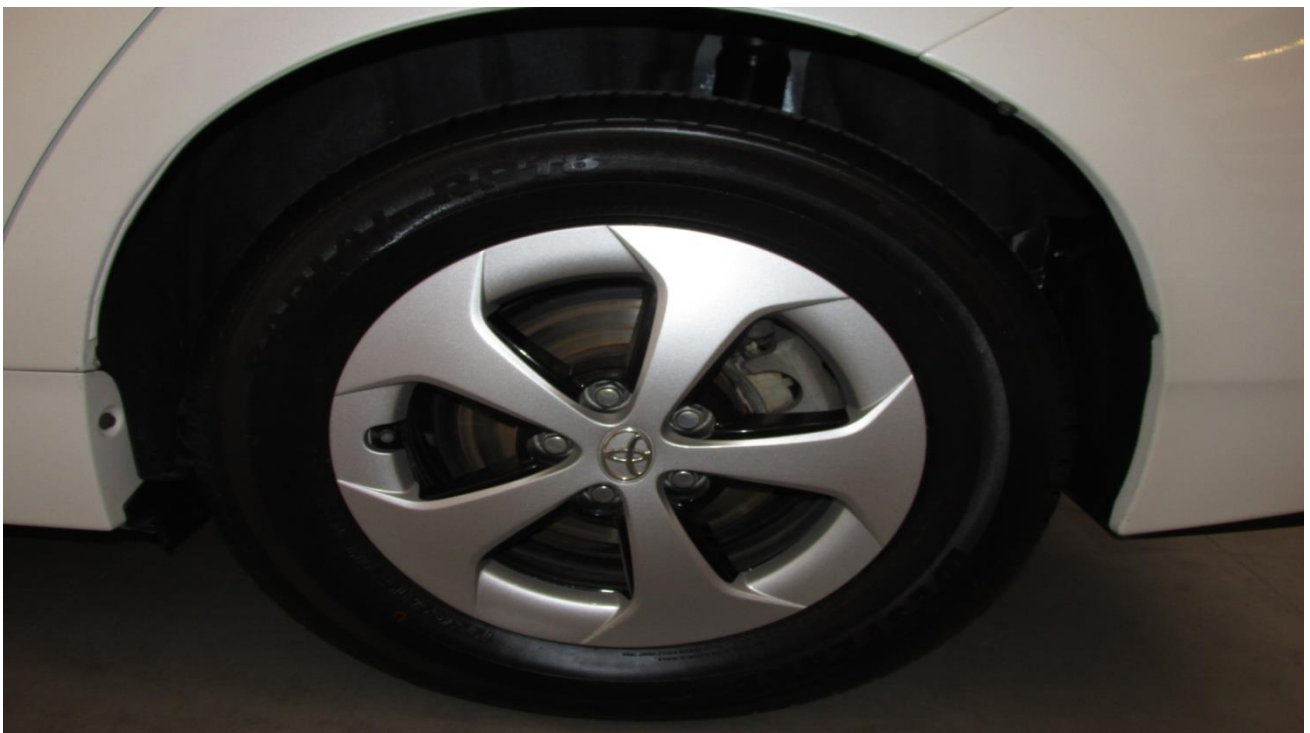
### ภาพโดยรวมของยาง ล้อ และ เบรค - Tyres, Wheels & Brakes Visual Details:

สภาพยางรถยนต์, เดือน/ปี ผลิต Tyres Appearance, Year	ปียางผลิต 2417 ยางสภาพดี

ก้ามเบรค และท่อน้ำมัน Brake Hose Callipers & Pipes	สภาพปกติไม่พบการรั่วซึม

ผ้าเบรค (หน้า/หลัง) Brake Pads (Front/Rear)	สภาพดีตามอายุการใช้งาน

จานเบรค Brake Discs (Front/Rear)	ควรเจียจานเบรคครั้งต่อไปที่เปลี่ยนผ้าเบรค
