Vehicle Inspection Report

สรุปผลการตรวจสอบ (Inspection Summary)

ยี่ห้อ/รุ่น (Make/Model): CHEVROLET CAPTIVA	วันที่ตรวจสอบรถยนต์ (Date of Inspection): 7.3.61
เลขตัวถัง (VIN): MMMCA2611BH314113	เลขคำขอบริการ (Job No.): I018/0027-040
เลขเครื่องยนต์ (Engine No.): AXZ9121290033	Vehicle Picture:

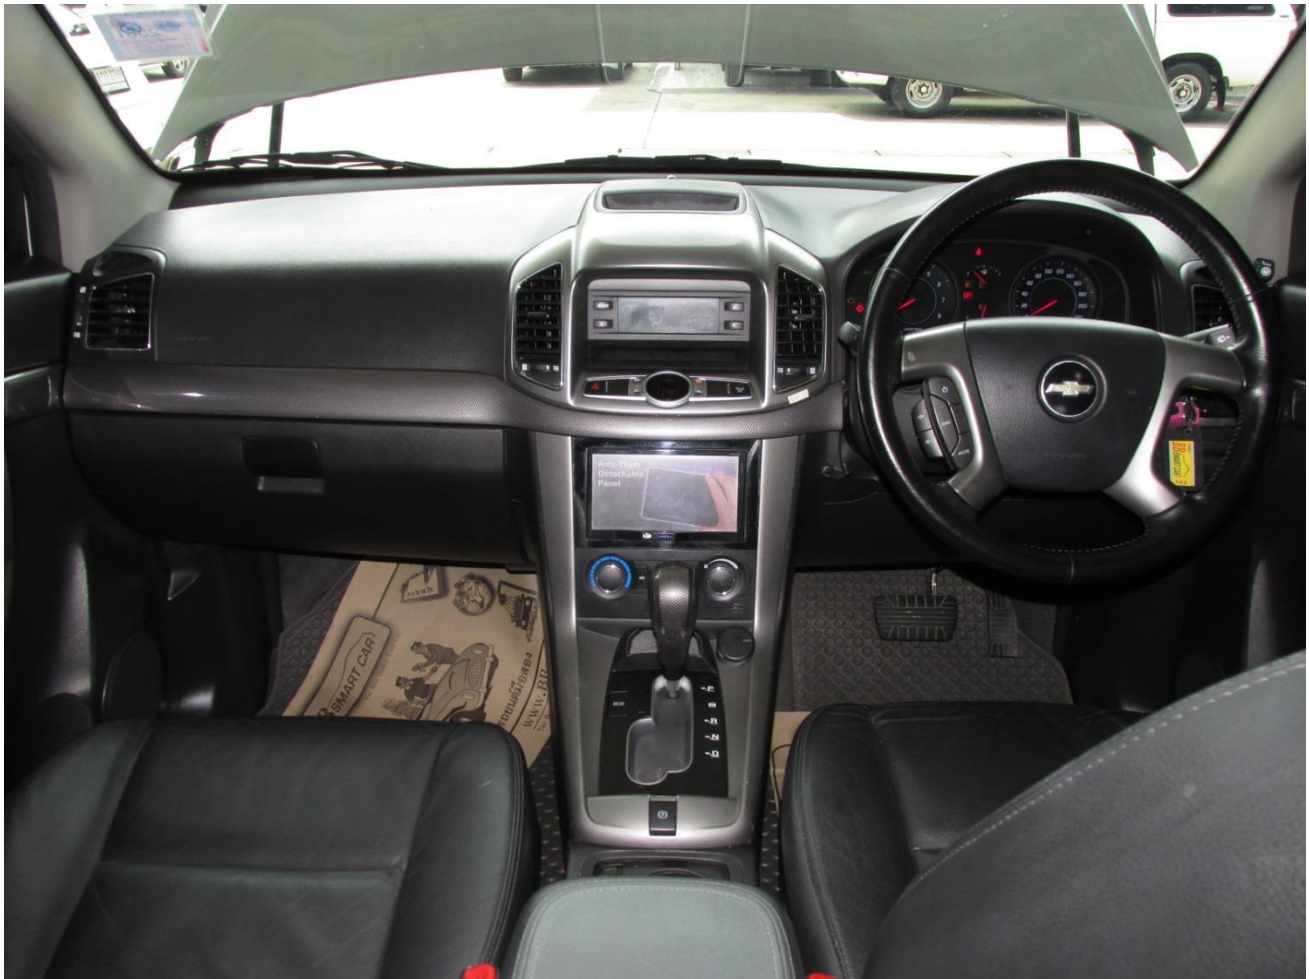
ภาพภายในด้านหน้า หลัง และ จุดบกพร่อง - Interior Visual Details (Front, Rear and/or Defect):

ที่นั่ง สภาพ Seat Appearance	เบาะหน้าขวามีรอยขาด

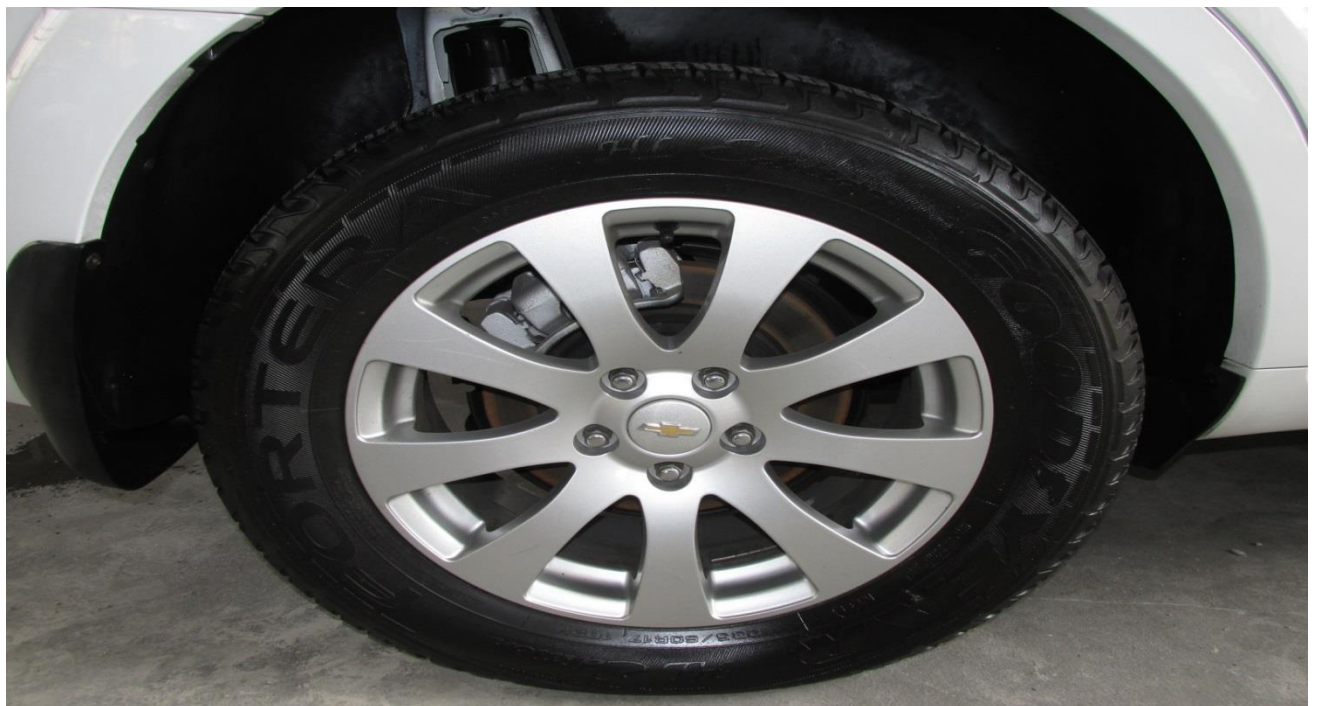
ภาพโดยรวมของยาง ล้อ และ เบรค - Tyres, Wheels & Brakes Visual Details:

สภาพยางรถยนต์, เดือน/ปี ผลิต Tyres Appearance, Year	ปียางผลิต 4114 ยางสภาพพอใช้แนะนำให้เปลี่ยนใหม่

จานเบรค Brake Discs (Front/Rear)	ควรเจียจานเบรคครั้งต่อไปที่เปลี่ยนผ้าเบรค
