1024/0021-19

Toyota Fortuner 2.4 V

Apr 23, 2024

Vehicle Inspection Report สรุปผลการตรวจสภาพรถ (Inspection Summary)

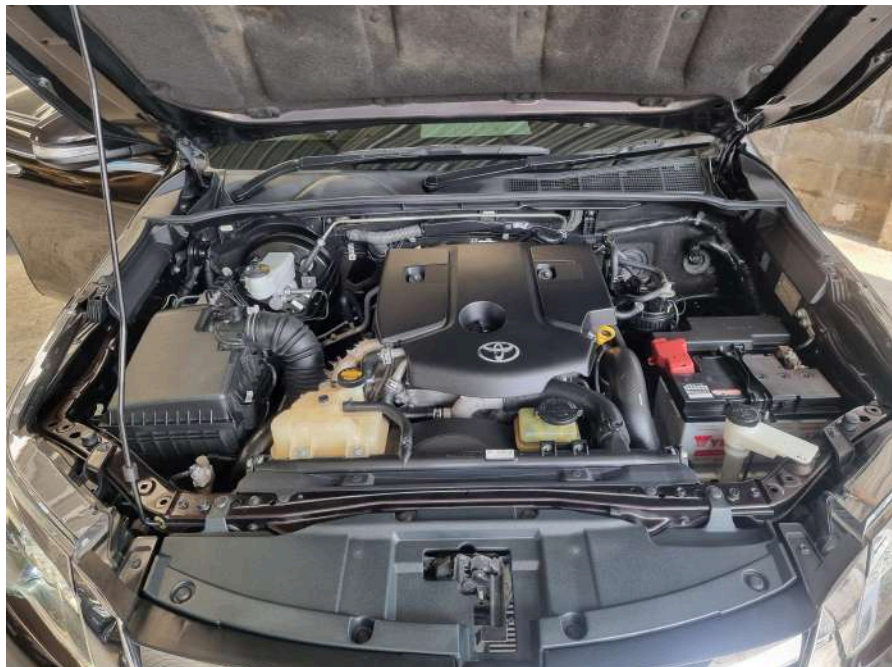
ภาพห้องเครื่อง

Voltage	12.01	V
Rating	650	CCA
Current	482	CCA
Internal resistance	5.61	mΩ
State of Charge	20	%
State of Health	53	%
Status	CAUTION

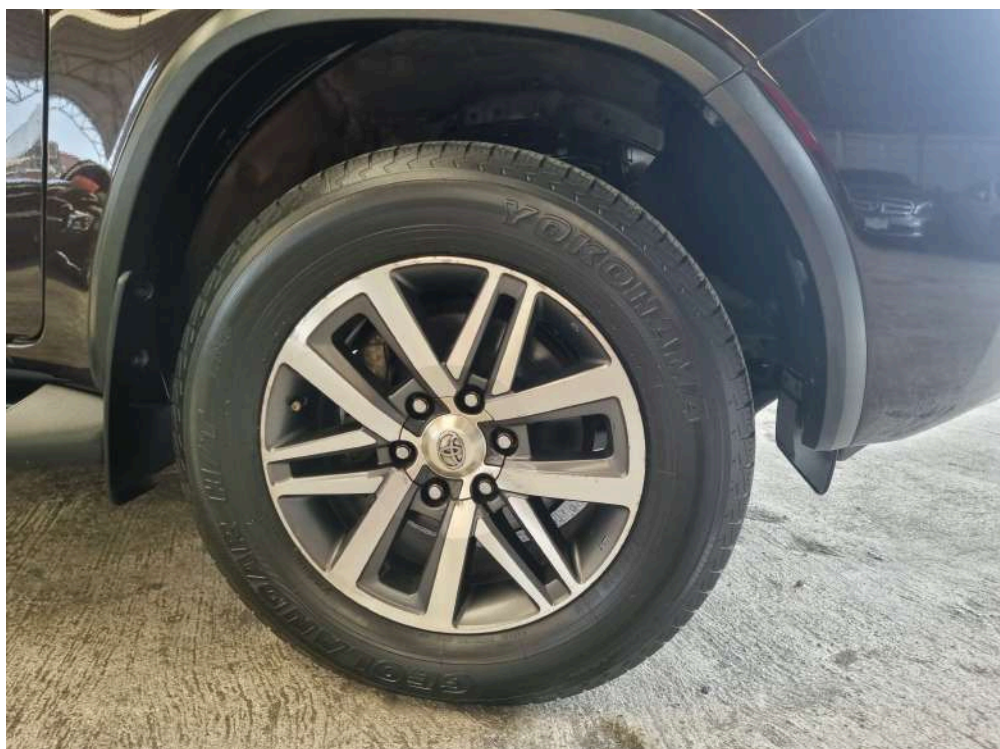
ขอบยาง ล้อ

09/21
