# Vehicle Inspection Report

ยี่ห้อ/รุ่น (Make/Model): HONDA ACCORD	วันที่ตรวจสอบรถยนต์ (Date of Inspection): 28.02.61
เลขตัวถัง (VIN): MRHCP2640BP200305	เลขคำขอบริการ (Job No.) : I018/020-004
เลขเครื่องยนต์ (Engine No.): K24Z2BP00743	Vehicle Picture:
ปีผลิต (Build Date): 2011

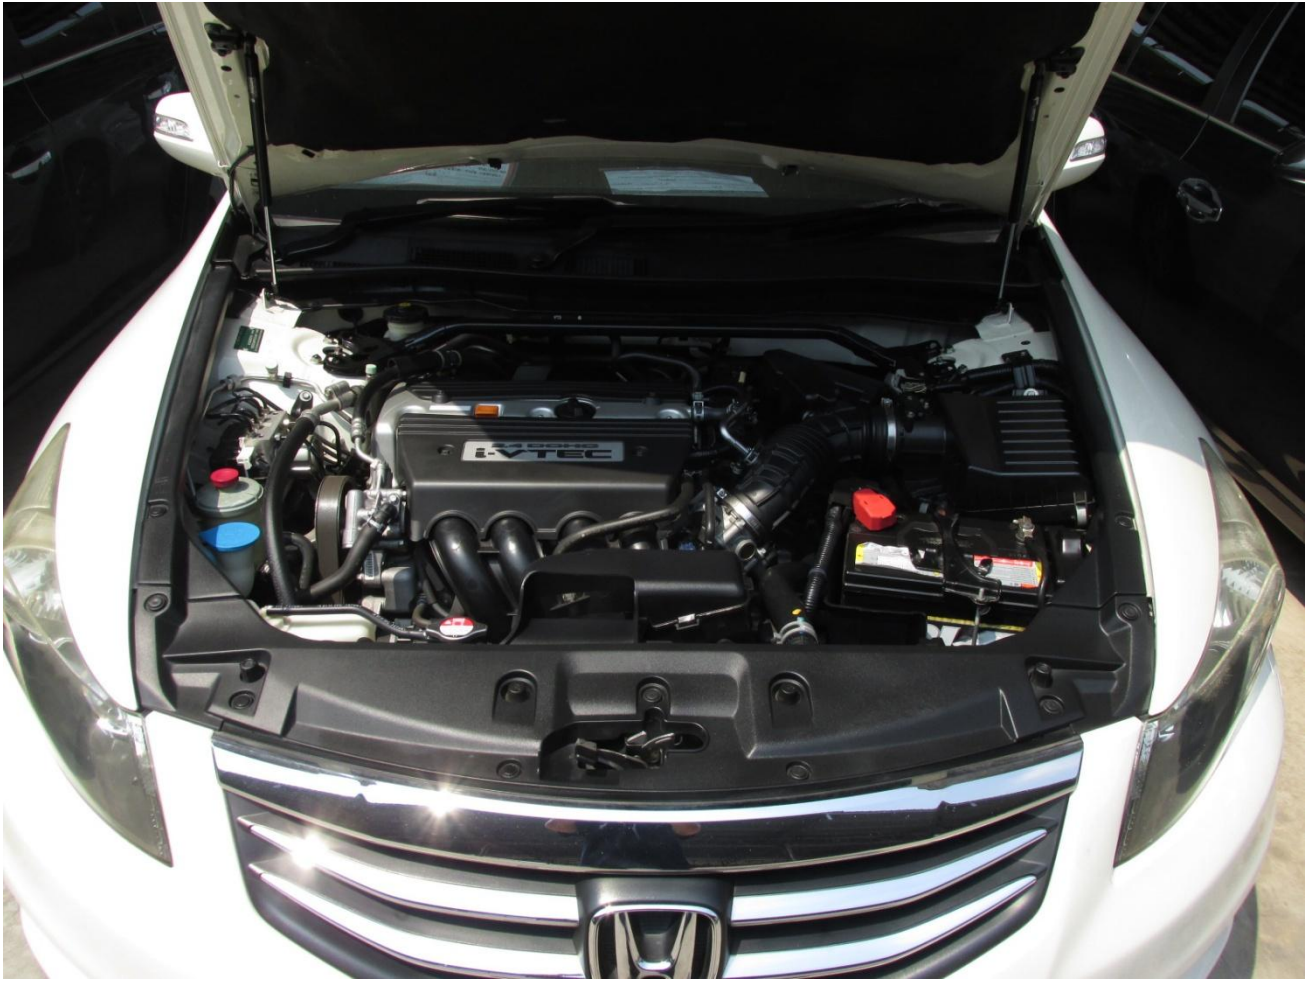
ภาพห้องเครื่อง - Engine Bay Visual Details

หม้อน้ำ และฝาหม้อน้ำ Radiator & Cap	สภาพดีตามอายุการใช้งาน																																					
	รอก และสายพาน Drive Belt & Pulleys	สภาพดีตามอายุการใช้งาน																																					
	หม้อลมเบรก Brake Booster	สภาพดีตามอายุการใช้งาน																																					
	แม่ปั้มเบรก Master Cylinder Pressure	สภาพดีตามอายุการใช้งาน																																					
	แบตเตอรี่ไม่รั่ว และ ชุดยึด ไม่มีสนิม No any leak on battery and no corrosion on battery support bracket	สภาพดีตามอายุการใช้งาน																																					
	การทดสอบ แบตเตอรี่ Battery Test Note: If state of charge is lower than 80%, battery need to fully recharge before used. (ถ้า state of charge ต่ำกว่า 80% ควรทำการชาร์ต แบตเตอรี่ให้เต็มก่อนใช้งาน)	<table border="1"> <thead> <tr> <th colspan="2">Battery Test</th> </tr> </thead> <tbody> <tr> <td>Voltage</td> <td>12.14 V</td> </tr> <tr> <td>Rating</td> <td>550 CCA</td> </tr> <tr> <td>Current</td> <td>576 CCA</td> </tr> <tr> <td>Internal resistance</td> <td>4.70 mΩ</td> </tr> <tr> <td>State of Charge</td> <td>34 %</td> </tr> <tr> <td>State of Health</td> <td>96 %</td> </tr> <tr> <td>Status</td> <td>Great</td> </tr> <tr> <td>Test Date</td> <td>28.02.61</td> </tr> </tbody> </table>	Battery Test		Voltage	12.14 V	Rating	550 CCA	Current	576 CCA	Internal resistance	4.70 mΩ	State of Charge	34 %	State of Health	96 %	Status	Great	Test Date	28.02.61	<table border="1"> <thead> <tr> <th colspan="2">Charging System Test at 2000 rpm</th> </tr> </thead> <tbody> <tr> <td>Voltage</td> <td>13.66 V</td> </tr> <tr> <td>Status</td> <td>Normal</td> </tr> <tr> <th colspan="2">Start System Test</th> </tr> <tr> <td>Start Voltage</td> <td>10.41 V</td> </tr> <tr> <td>Status</td> <td>Normal</td> </tr> <tr> <th colspan="2">Max. Load Test at 2000 rpm</th> </tr> <tr> <td>Max. Load Voltage</td> <td>13.58 V</td> </tr> <tr> <td>Status</td> <td>Normal</td> </tr> </tbody> </table>	Charging System Test at 2000 rpm		Voltage	13.66 V	Status	Normal	Start System Test		Start Voltage	10.41 V	Status	Normal	Max. Load Test at 2000 rpm		Max. Load Voltage	13.58 V	Status	Normal

Battery Test																																							
Voltage	12.14 V																																						
Rating	550 CCA																																						
Current	576 CCA																																						
Internal resistance	4.70 mΩ																																						
State of Charge	34 %																																						
State of Health	96 %																																						
Status	Great																																						
Test Date	28.02.61																																						
Charging System Test at 2000 rpm																																							
Voltage	13.66 V																																						
Status	Normal																																						
Start System Test																																							
Start Voltage	10.41 V																																						
Status	Normal																																						
Max. Load Test at 2000 rpm

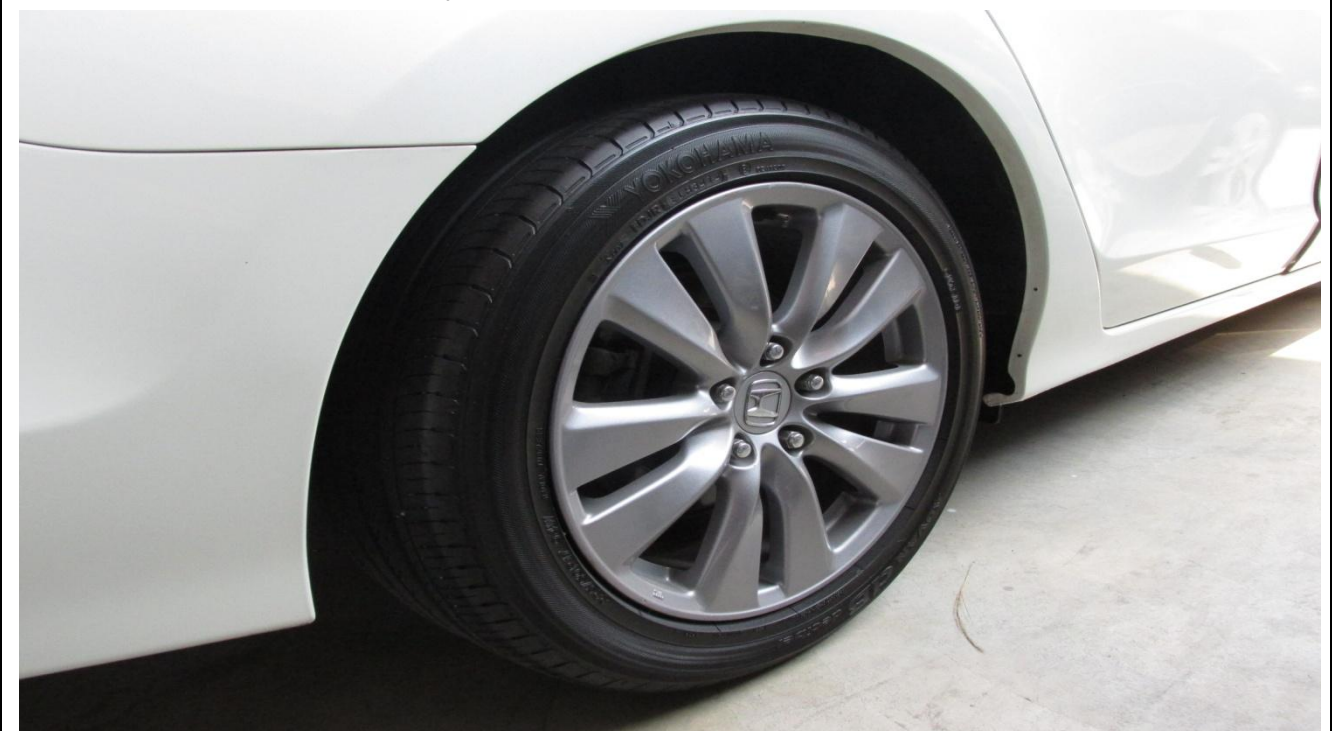
ภาพโดยรวมของยาง ล้อ และ เบรค - Tyres, Wheels & Brakes Visual Details:

สภาพยางรถยนต์, เดือน/ปี ผลิต Tyres Appearance, Year	ปียางผลิต 3414 ยางสภาพพอใช้ ควรเปลี่ยนยางใหม่

ผ้าเบรค (หน้า/หลัง) Brake Pads (Front/Rear)	สภาพดีตามอายุการใช้งาน
 	จานเบรค Brake Discs (Front/Rear)	ควรเจียจานเบรคครั้งต่อไปที่เปลี่ยนผ้าเบรค
 	ดรัมเบรคล้อหลัง Brakes and Drums any No Leakage	N/A
