Vehicle Inspection Report

สรุปผลการตรวจสอบ (Inspection Summary)

ยี่ห้อ/รุ่น (Brand/Model): BMW 520D	วันที่ตรวจสอบรถยนต์ (Date of Inspection): 28.06.61
หมายเลขตัวถัง (VIN): MMFFW18010C463288	เลขคำขอบริการ (Job No.): IO18/099-005
หมายเลขเครื่องยนต์ (Engine No.): 75708308	Vehicle Picture:  
ปีที่ผลิต (Build Date): 2013	
สีรถ (Color): ดำ	
ระยะการใช้งาน(Mileage): 147,404 ก.ม.	
หมายเลขทะเบียน (No. Plate): 1กข 6657	
วันครบกำหนดชำระภาษี (Registration Expiry): 6 ก.พ 62	
ชื่อลูกค้า (Customer Name): โต ออโต้คาร์	
ที่อยู่(Address): ถนนกาญจนา	
โทรศัพท์ (Tel):	
สถานที่ตรวจสอบรถ (Inspection Place): ศูนย์รวมรถยนต์ ธนบุรีตรชัย

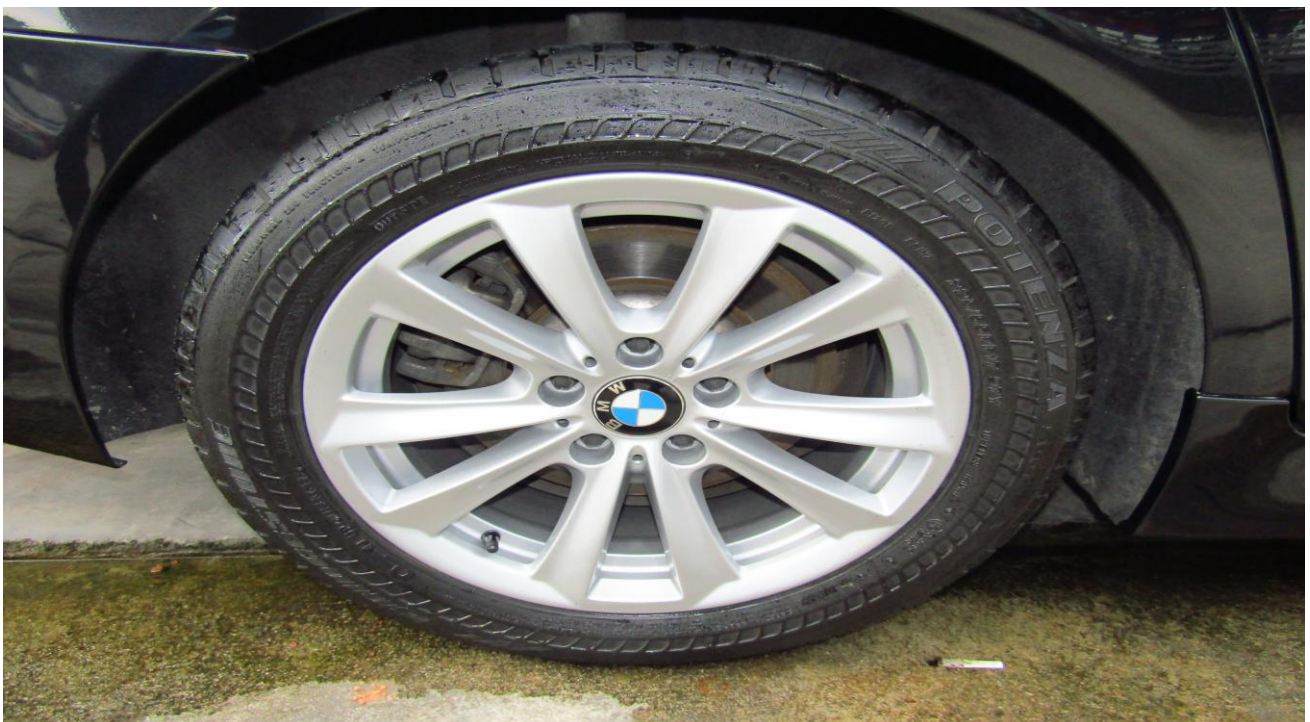
ภาพโดยรวมของยาง ล้อ และ เบรค - Tyres, Wheels & Brakes Visual Details:

สภาพยางรถยนต์, สัปดาห์/ปี ผลิต Tyres Appearance, Year	3616 ยางสภาพดี

จานดิสเบรค(หน้า/หลัง) Brake Discs (Front/Rear)	ควรเจียจานเบรคครั้งต่อไปที่เปลี่ยนผ้าเบรค
