1023/0382-6

Honda HR-V 1.8 EL

Mar 12, 2024

# Vehicle Inspection Report

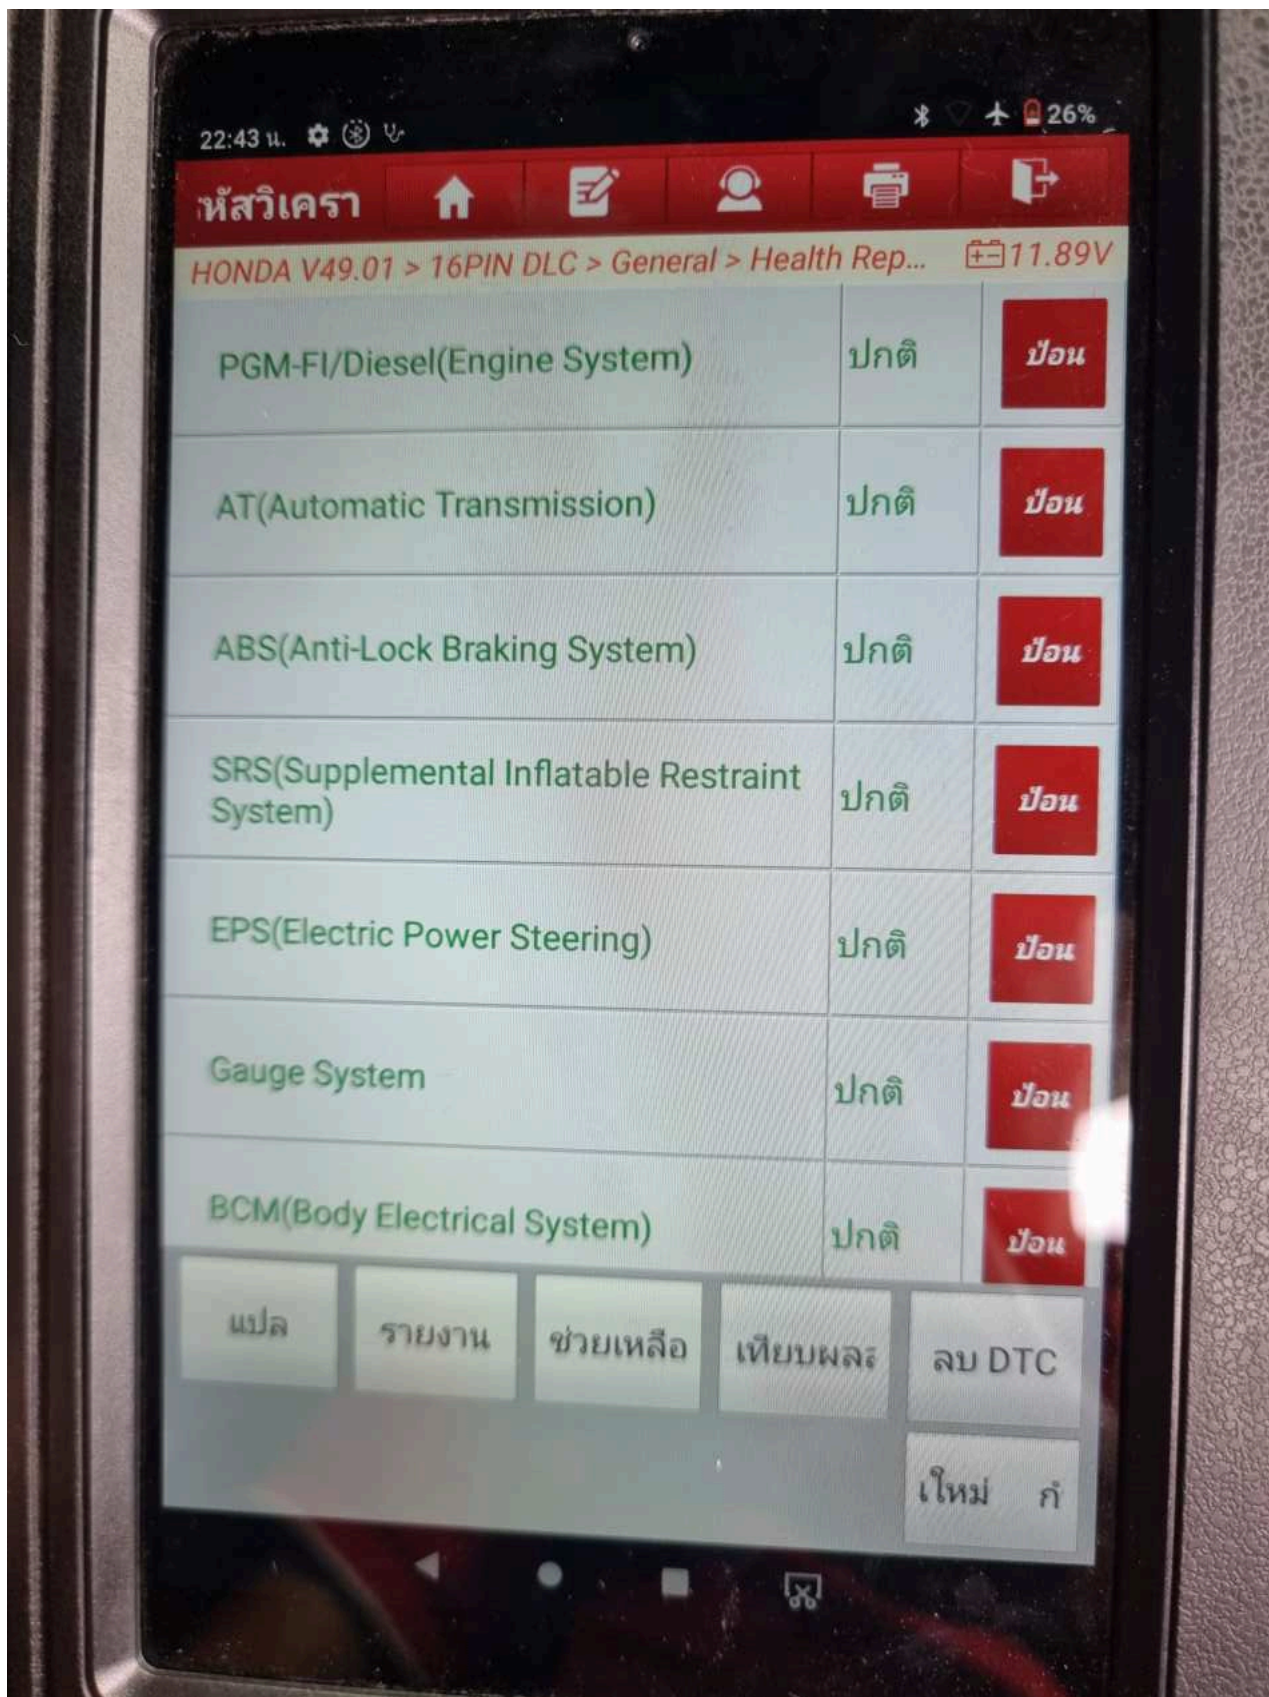
ภาพ OBD

1.5 ระบบการทำงานภายในรถยนต์ OBD II On-Board Diagnostics (OBD)

ดี (Good)
