Isuzu D-Max 1.9 CAB-4 Hi-Lander Z

Feb 21, 2024

Vehicle Inspection Report

สรุปผลการตรวจสภาพรถ (Inspection Summary)

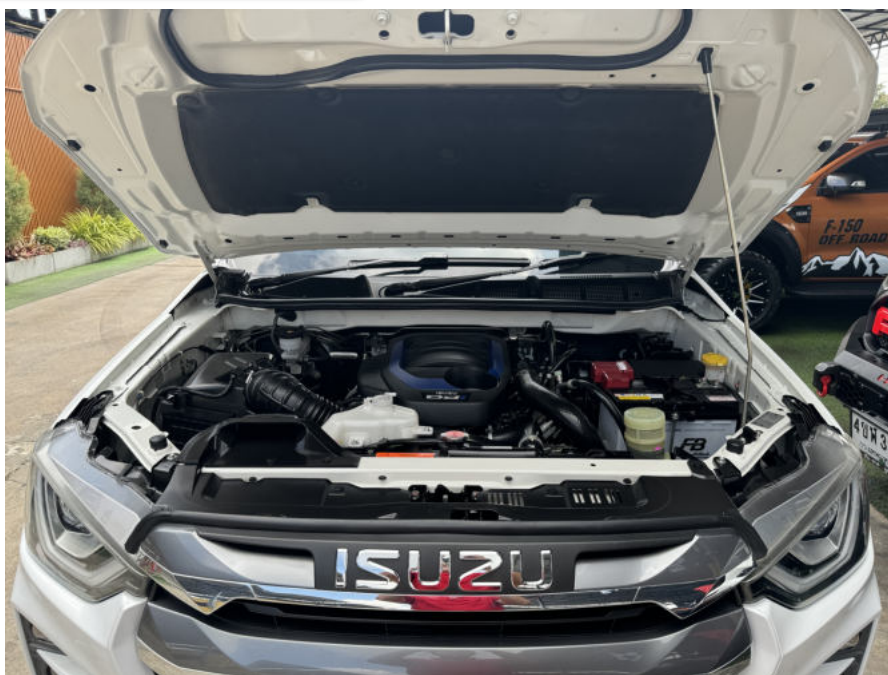
ภาพห้องเครื่อง

Voltage	12.55	V
Rating	600	CCA
Current	317	CCA
Internal resistance	8.54	mΩ
State of Charge	75	%
State of Health	30	%
Status	REPLACE

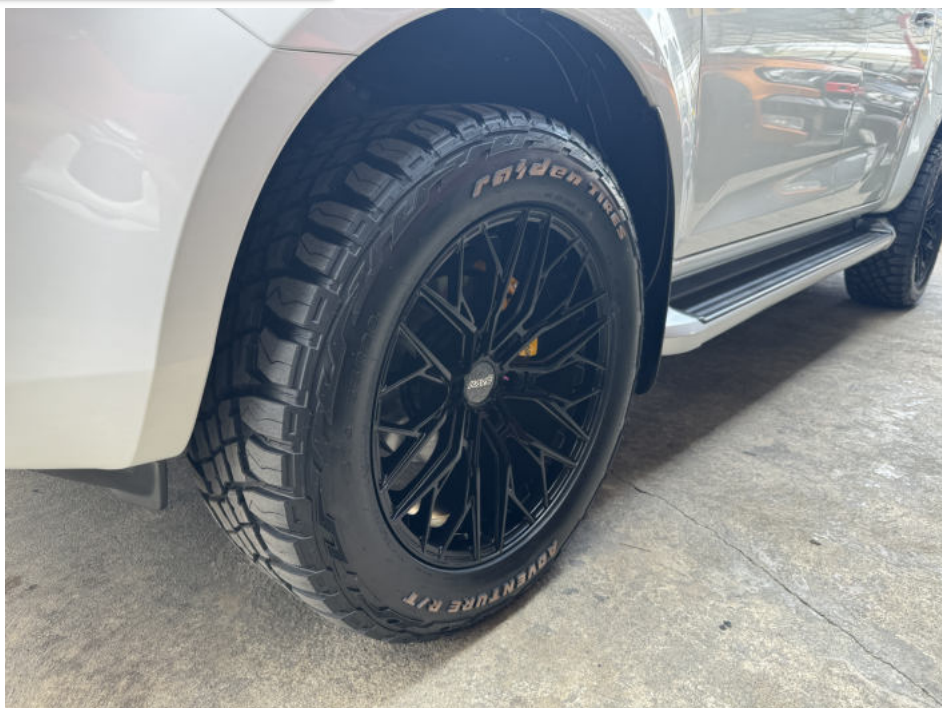
ขอบยาง ล้อ

19/23
