Vehicle Inspection Report สรุปผลการตรวจสภาพรถ (Inspection Summary)

1023/0013-70

Toyota Hilux Revo 2.4 Smartcab

ชื่อลูกค้า (Customer Name) : ▾	วันที่ตรวจสอบ (Date of Inspection) :	วันจดทะเบียน (Regis Date)
ลีลา คาร์เซ็นเตอร์	Jun 6, 2023	Oct 12, 2018
หมายเลขเครื่องยนต์ (Engine No.) : ▾	หมายเลขตัวถัง [VIN] :	หมายเลขทะเบียน [No. Plate] :
2GD4562999	MROEB8CC40112****	2ฒท85**
สภาพยาง (Week/Year) ▾	สีรถ (Color) :	ระยะการใช้งาน (Mileage) :
03/23	ขาว	88277

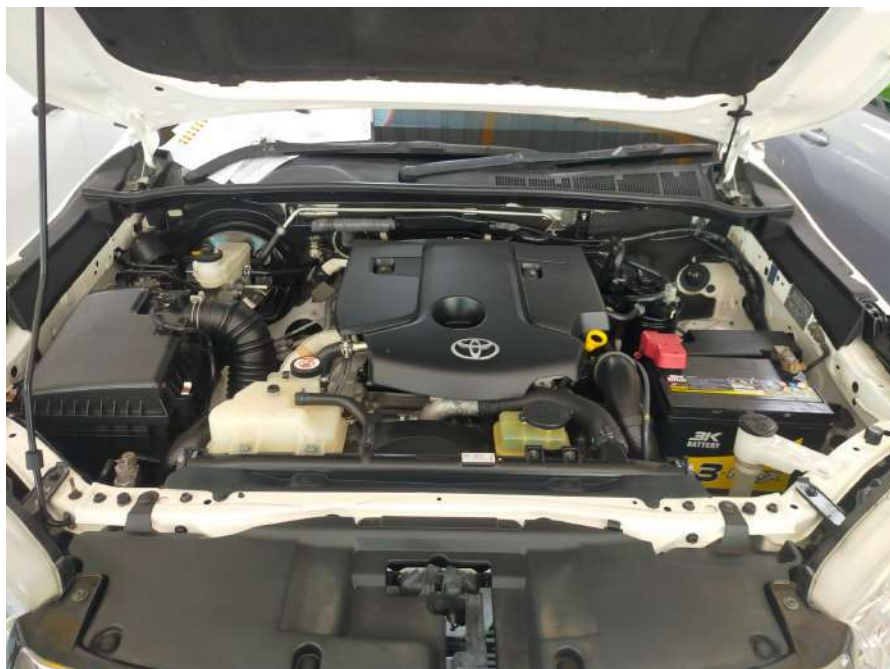
ภาพห้องเครื่อง

Voltage	12.31	V
Rating	750	CCA
Current	359	CCA
Internal resistance	9.99	mΩ
State of Charge	42	%
State of Health	49	%
Status	Caution

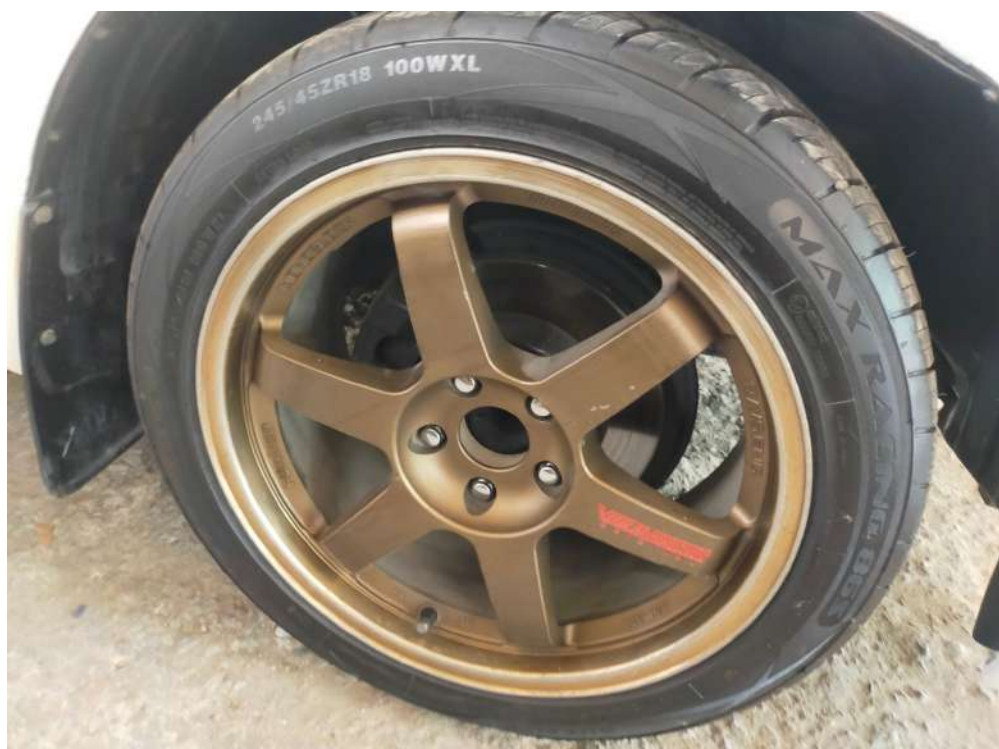
ขอบยาง ล้อ

03/23
