Vehicle Inspection Report

สรุปผลการตรวจสอบ (Inspection Summary)

ยี่ห้อ/รุ่น (Brand/Model): FORD EVEREST 3.2 A/T	วันที่ตรวจสอบรถยนต์ (Date of Inspection): 08-10-63
หมายเลขตัวถัง (VIN): MNBAXXMAWAFY56692	เลขคำขอบริการ (Job No.): I020/0037-17
หมายเลขเครื่องยนต์ (Engine No.): P5AT2950274	Vehicle Picture:  
ปีที่ผลิต (Build Date): 2015	
สีรถ (Color): ขาว	
ระยะการใช้งาน(Mileage): 29,630 กม.	
หมายเลขทะเบียน (No. Plate): 6 กส 8004 กทม.	
วันครบกำหนดชำระภาษี (Registration Expiry): 04 ธ.ค. 63	
ชื่อลูกค้า (Customer Name): BEST SERVIC	
ที่อยู่(Address): ถนนศรีนครินทร์	
โทรศัพท์ (Tel): 085-919-6800	
สถานที่ตรวจสอบรถ (Inspection Place): BEST SERVIC

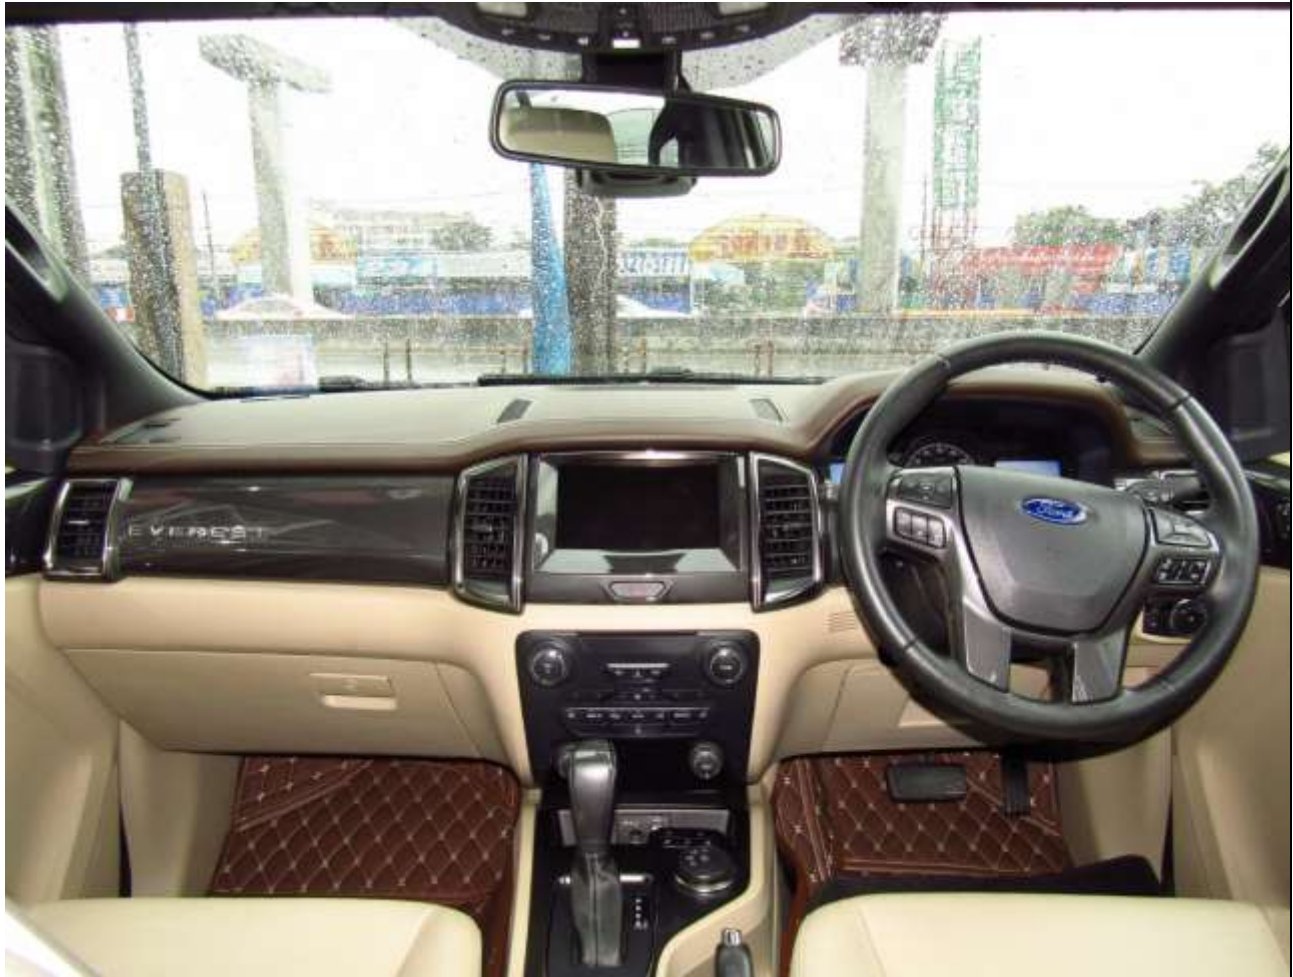
ภาพภายในด้านหน้า หลัง และ จุดบกพร่อง - Interior Visual Details (Front, Rear and/or Defect):

ที่นั่ง สภาพ Seat Appearance	สภาพดีตามอายุการใช้งาน
 	การทำงาน การปรับ และการล็อก เบาะ Seat Adjust functional	ทำงานได้ดี
 	สภาพ รางใต้เบาะ Seat slide adjust rail	สภาพดีตามอายุการใช้งาน
 	เข็มขัดนิรภัย Seat Belts	สภาพดีตามอายุการใช้งาน
