I023/0163-58

Toyota Vios 1.5 J

Sep 25, 2023

# Vehicle Inspection Report สรุปผลการตรวจสอบ (Inspection Summary)

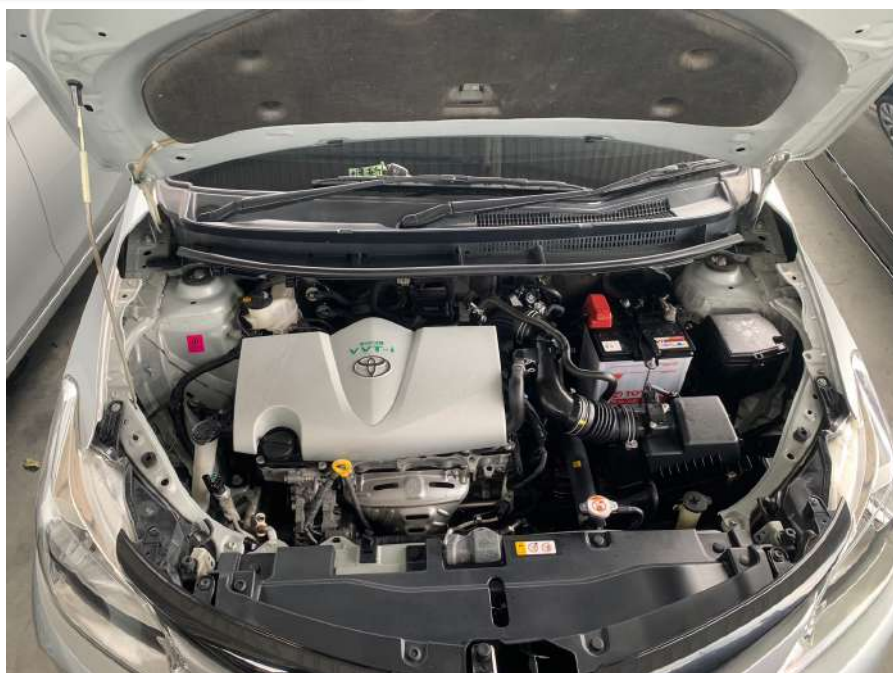
### ภาพห้องเครื่อง

### การทดสอบ แบตเตอรี่ Battery Test

Voltage	12.61	V
Rating	300	CCA
Current	153	CCA
Internal resistance	18.28	mΩ
State of Charge	100	%
State of Health	26	%
Status	REPLACE

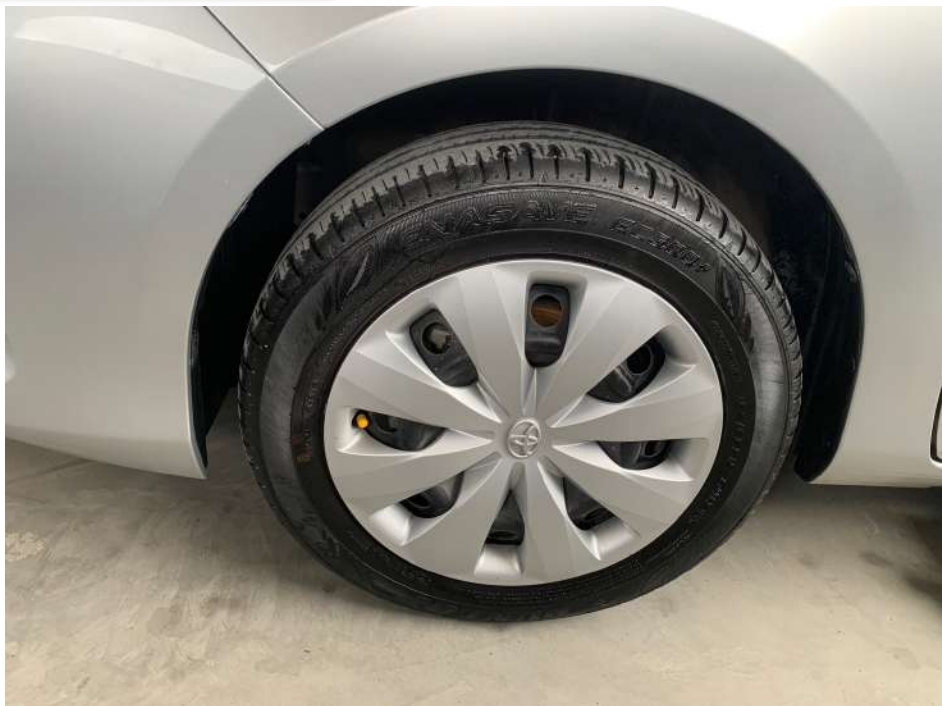
### ขอบยาง ล้อ

รายการตรวจ 8 รายการ	สถานะ
5.1 สภาพยางรถยนต์, สัปดาห์/ปี ผลิต Tires Appearance, Year	ดี (Good)
5.2 สภาพล้อ, ฝาครอบล้อ Wheel Rims Appearance	ดี (Good)
5.3 ล้อและยางอะไหล่ Spare Tire & Rim	ดี (Good)
5.4 คาลิเปอร์เบรก และท่อน้ำมัน Brake Hose Callipers & Pipes	ดี (Good)
5.5 ผ้าดิสเบรก (หน้า/หลัง) Brake Pads (Front/Rear)	ดี (Good)
5.6 จานดิสเบรก (หน้า/หลัง) Brake Discs (Front/Rear)	ดี (Good)
5.7 ทรัมเบรกล้อหลัง Brakes and Drums any No Leakage	ดี (Good)
5.8 การทำงานของเบรกมือ Park Brake function	ดี (Good)

08/23

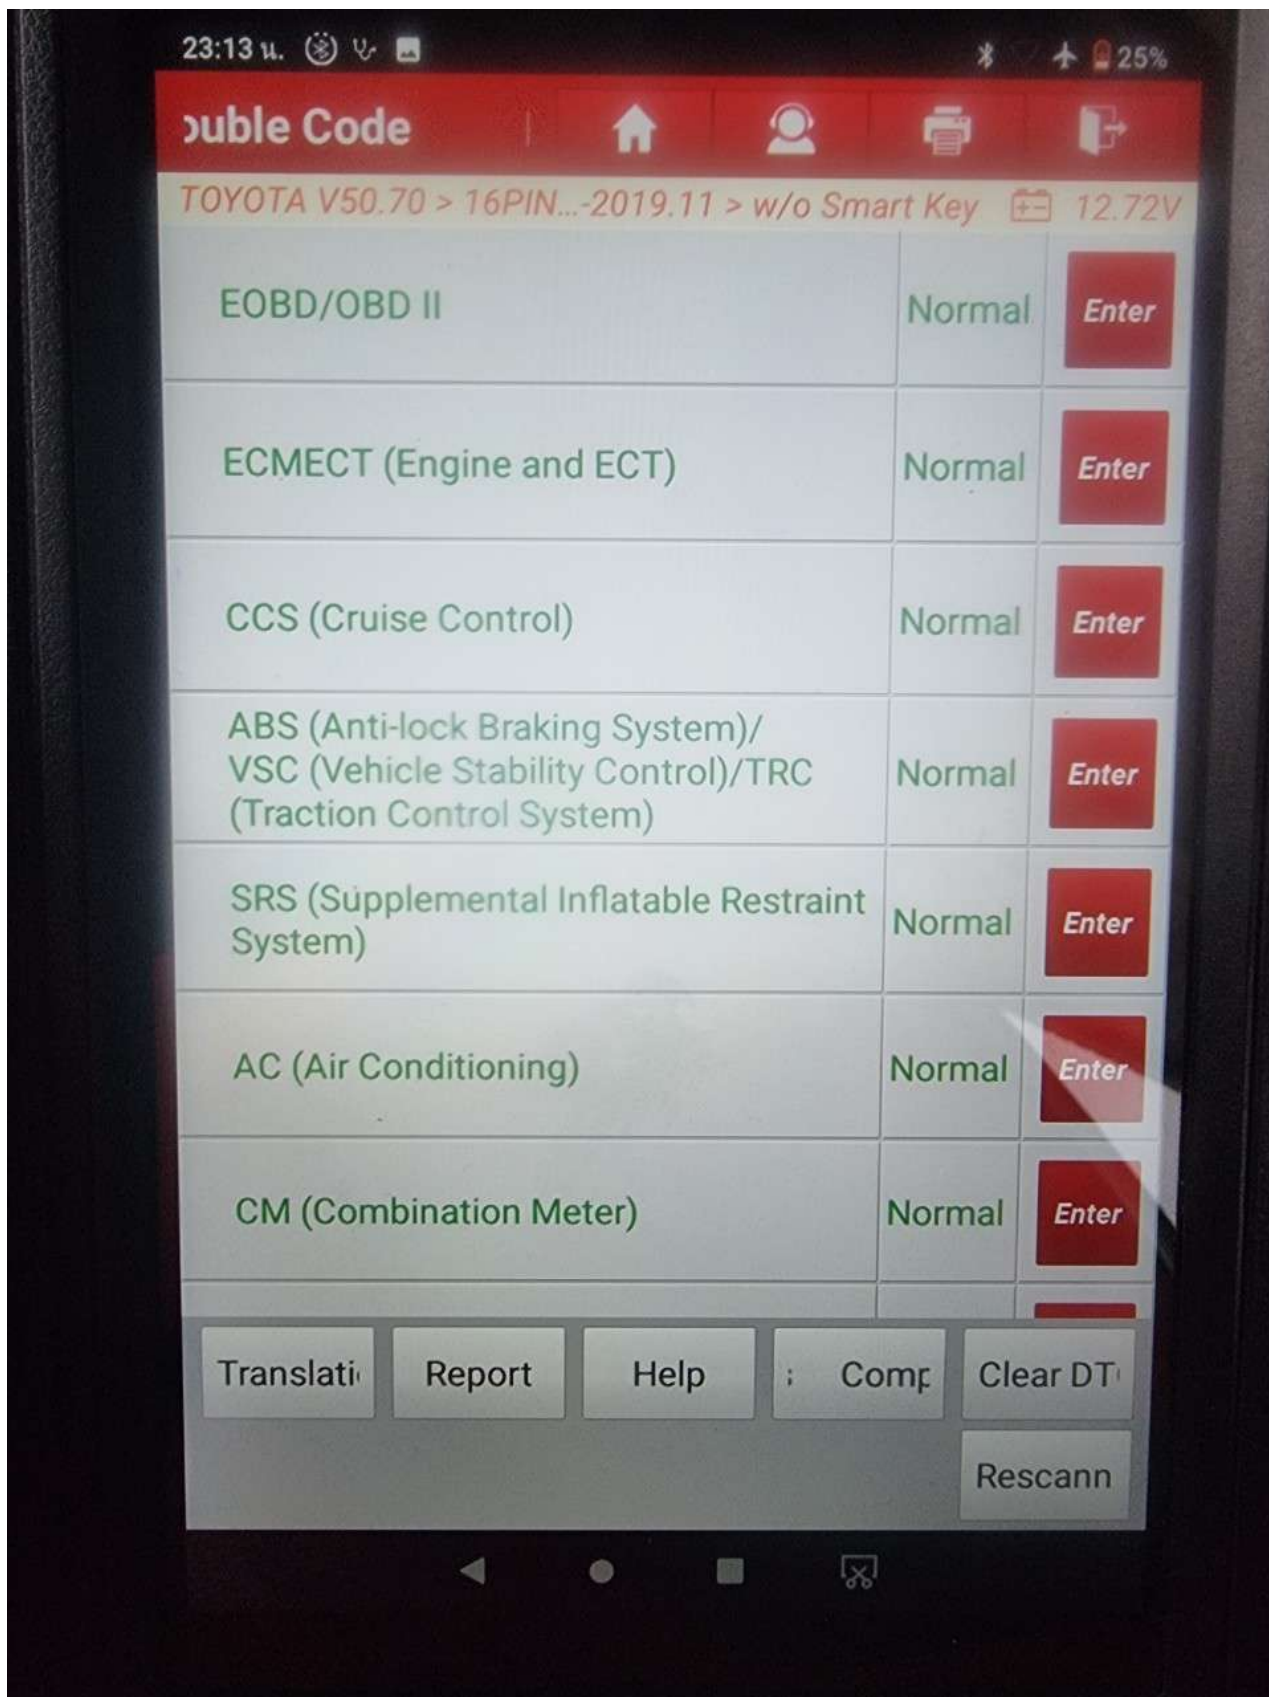
ภาพ OBD

2.17 ตรวจจับพฤติกรรมรถ, ความเร็ว และเครื่องยนต์  
OBD II On-Board Diagnostics (OBD)

ดี (Good)
