I021/0031-24

Sep 6, 2021

TOYOTA VIGO CHAMP SMARTCAB 2.5 E P...

# Vehicle Inspection Report

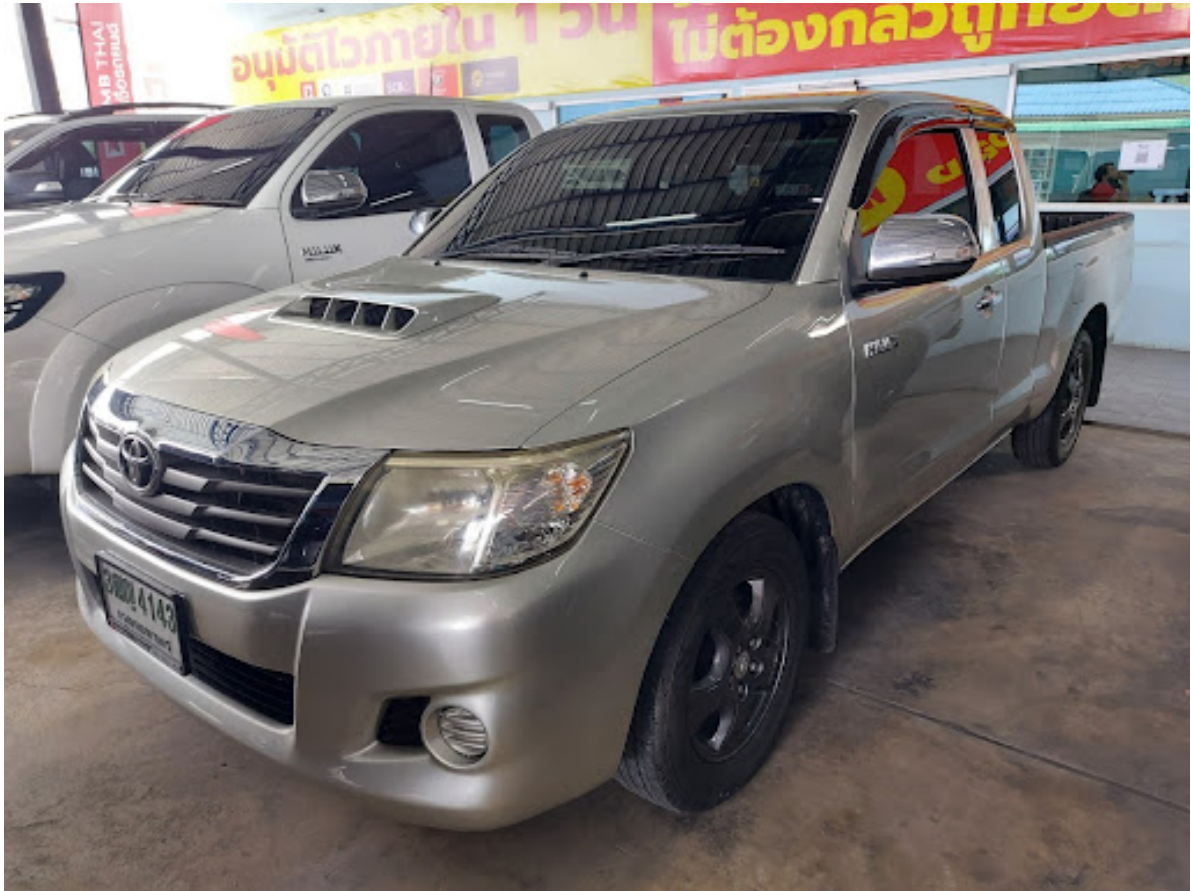
## vehicle picture ▾

รถสภาพดี โครงสร้างไม่เคยมีอุบัติเหตุ ไม่เคยจมน้ำและไฟไหม้

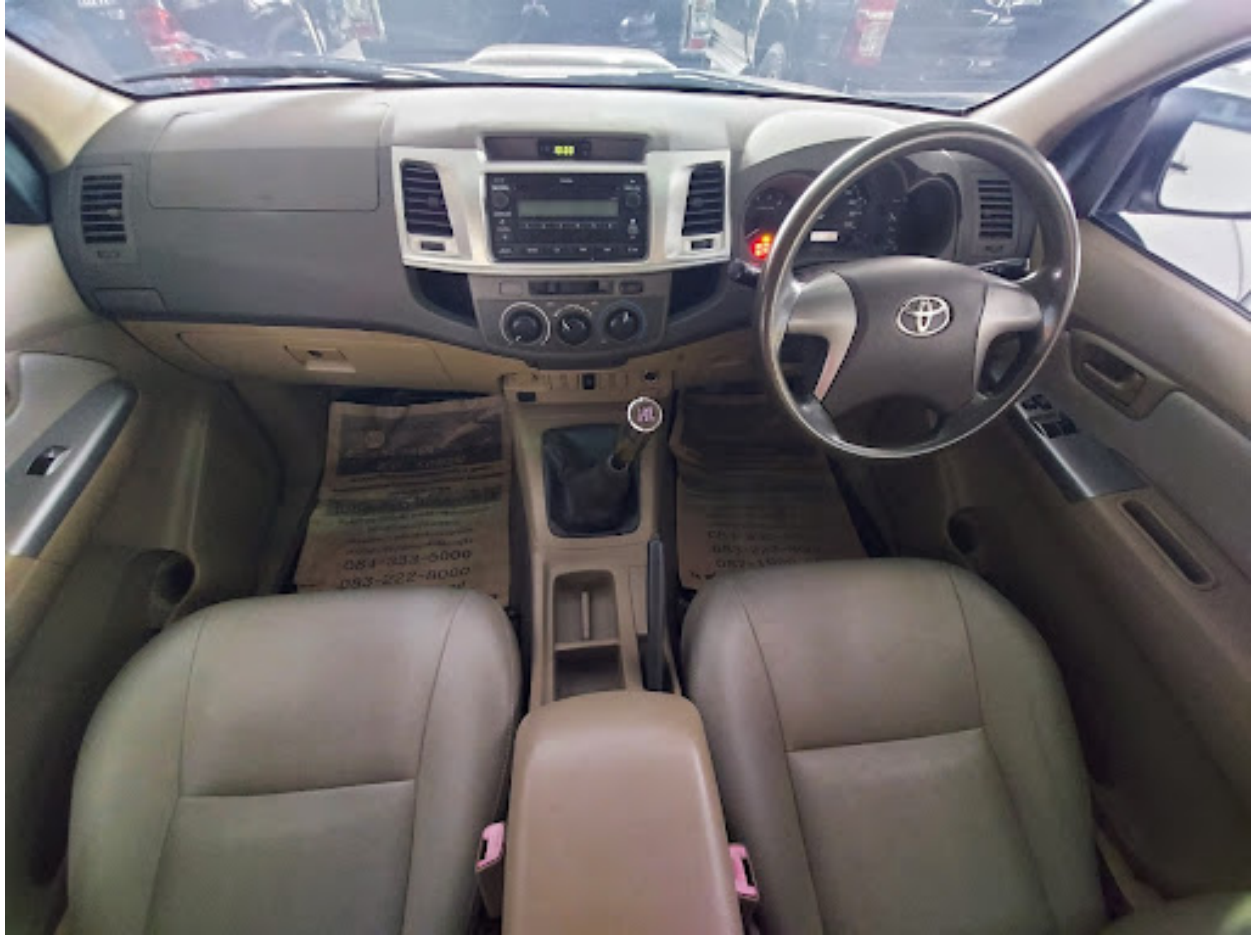
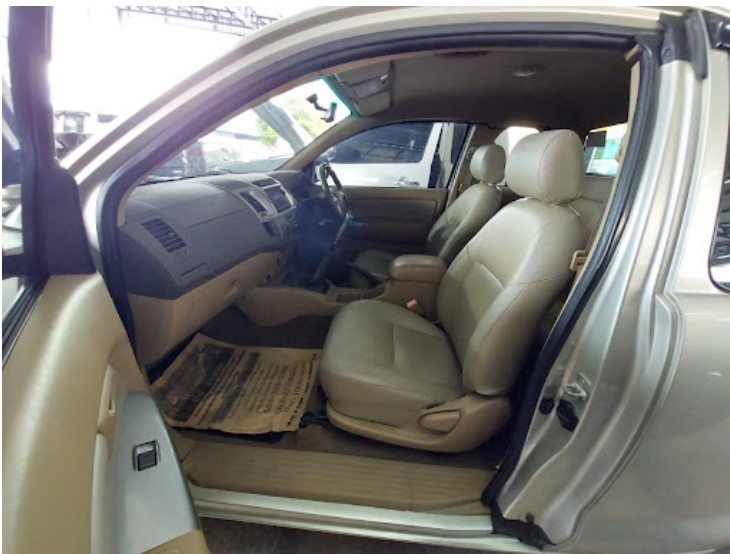
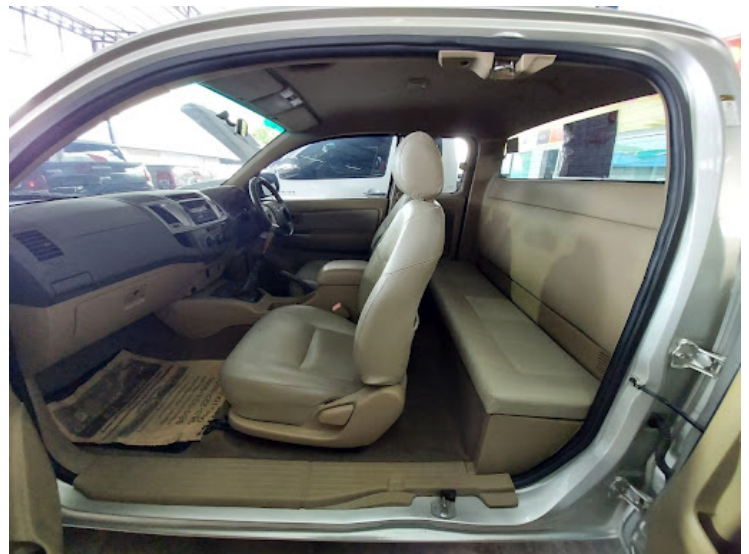
### ภาพภายใน

รถสภาพดี โครงสร้างไม่เคยมีอุบัติเหตุ ไม่เคยจมน้ำและไฟไหม้

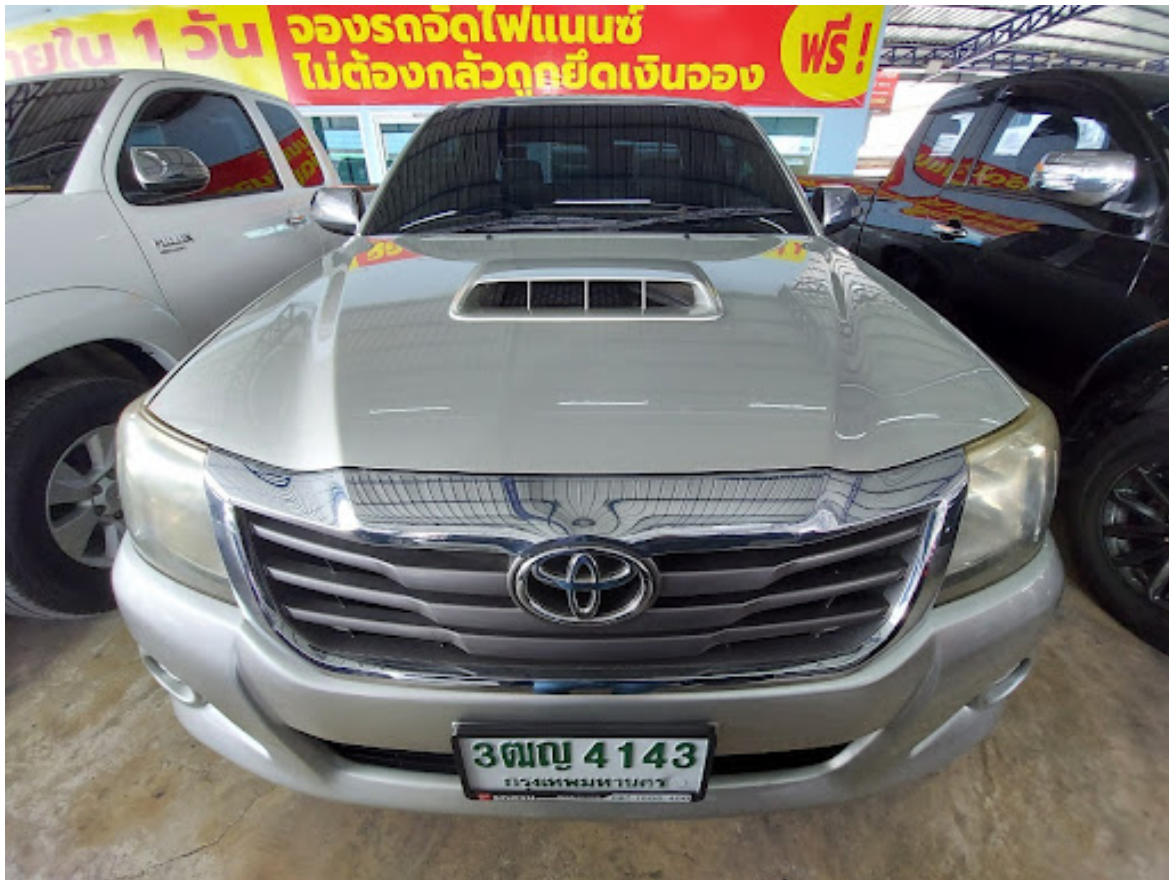
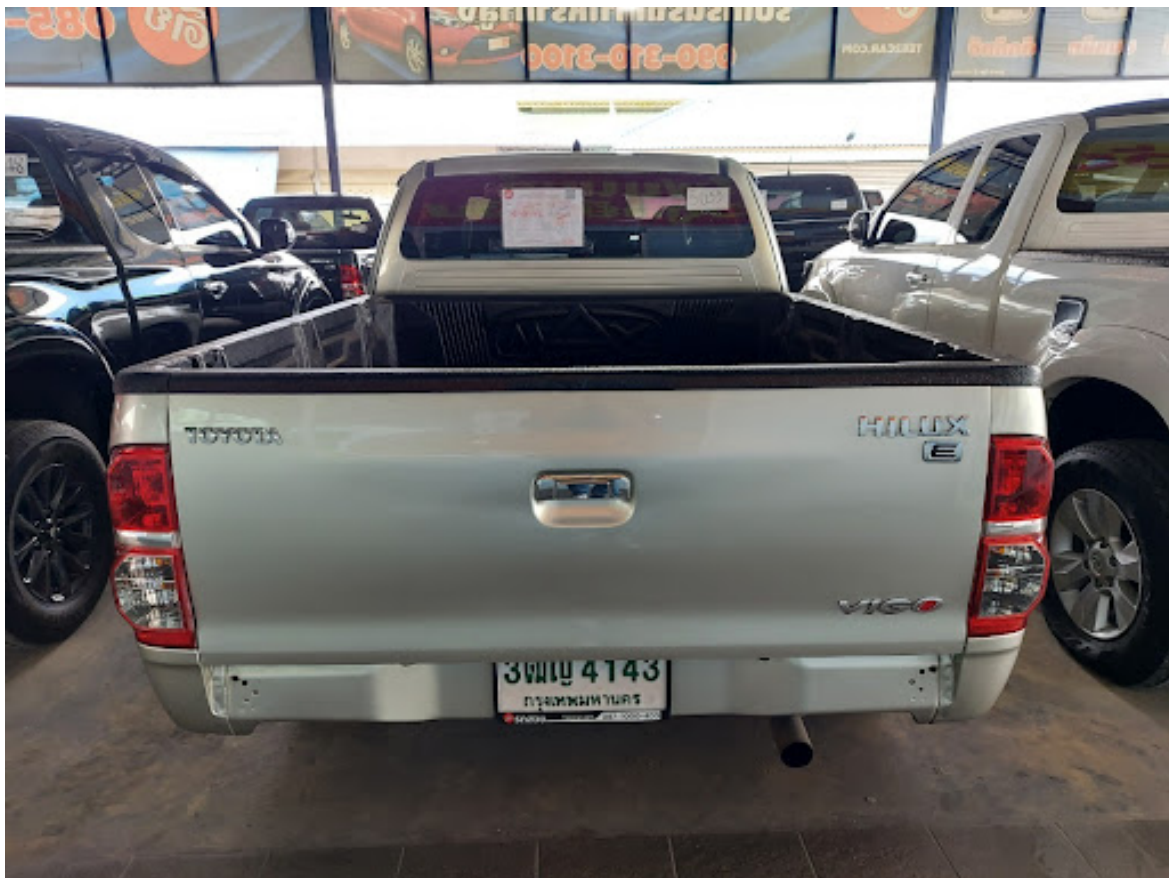
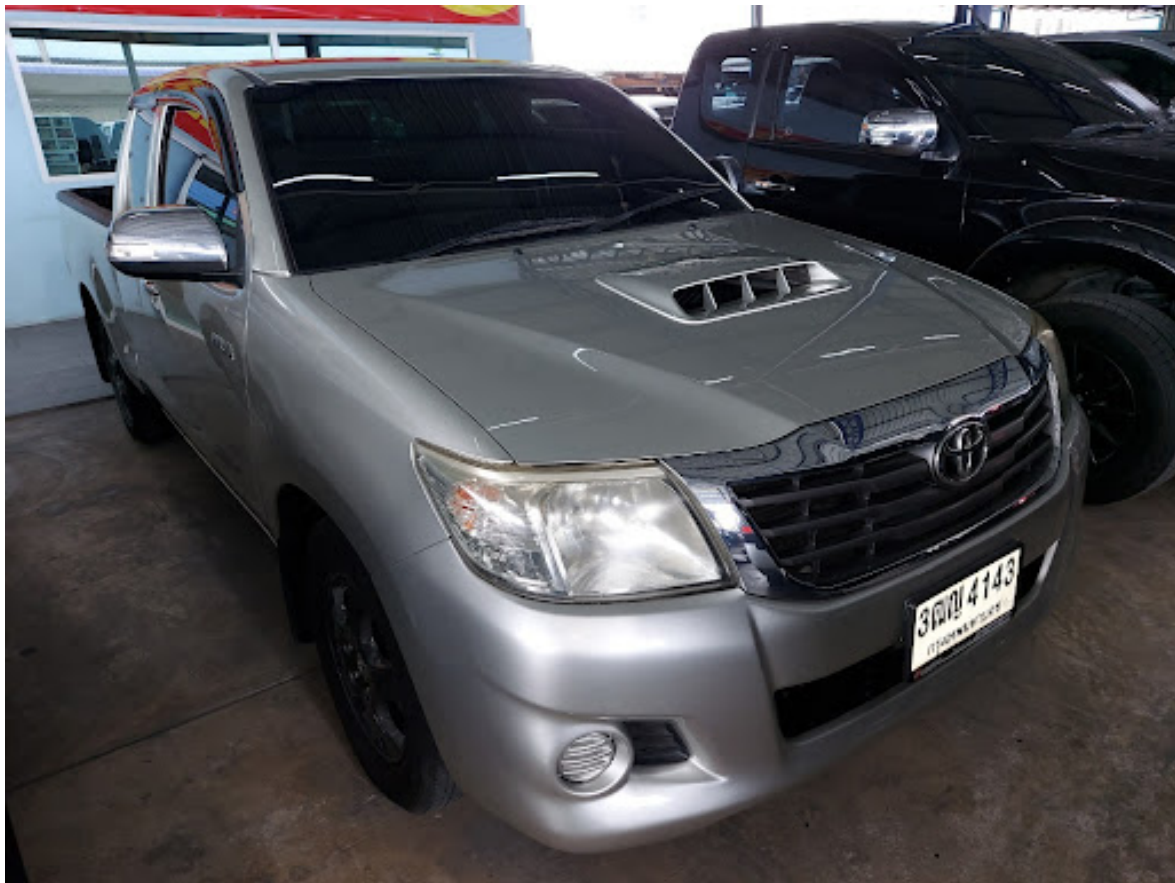
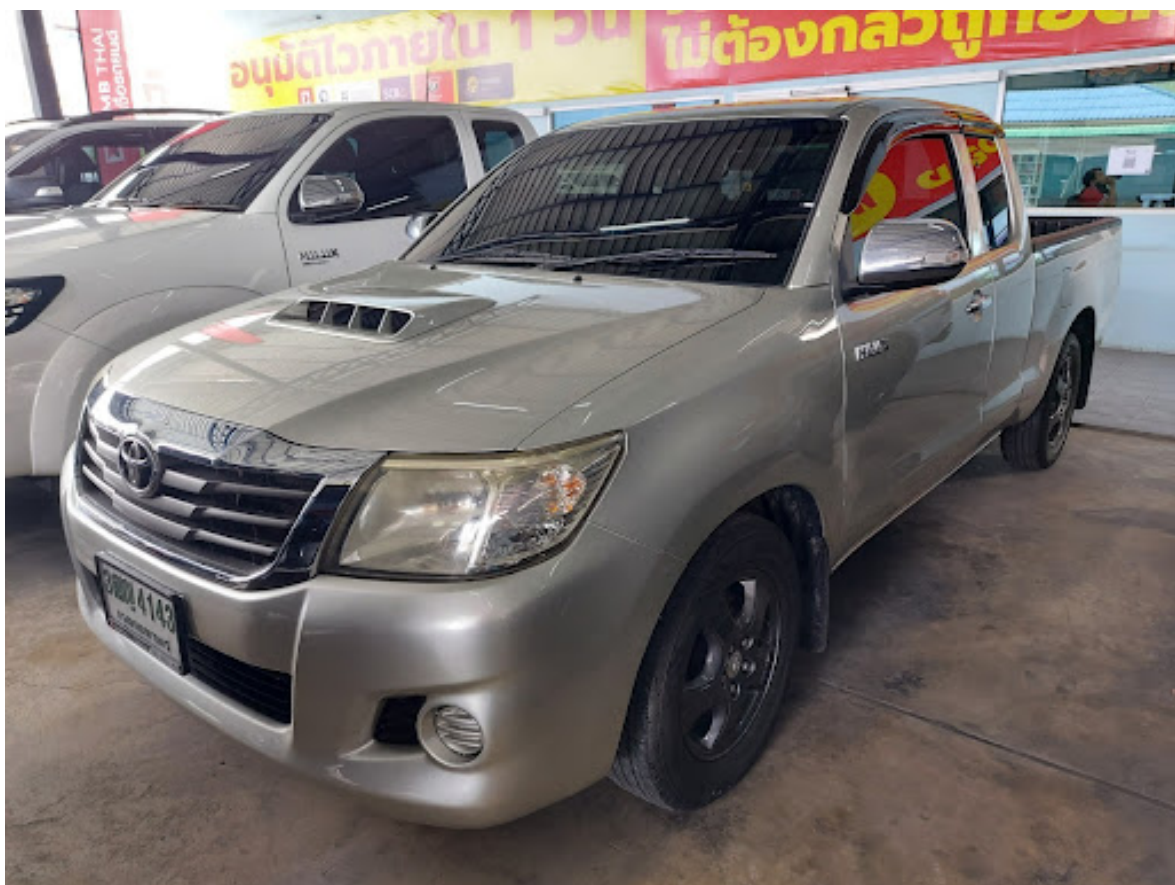
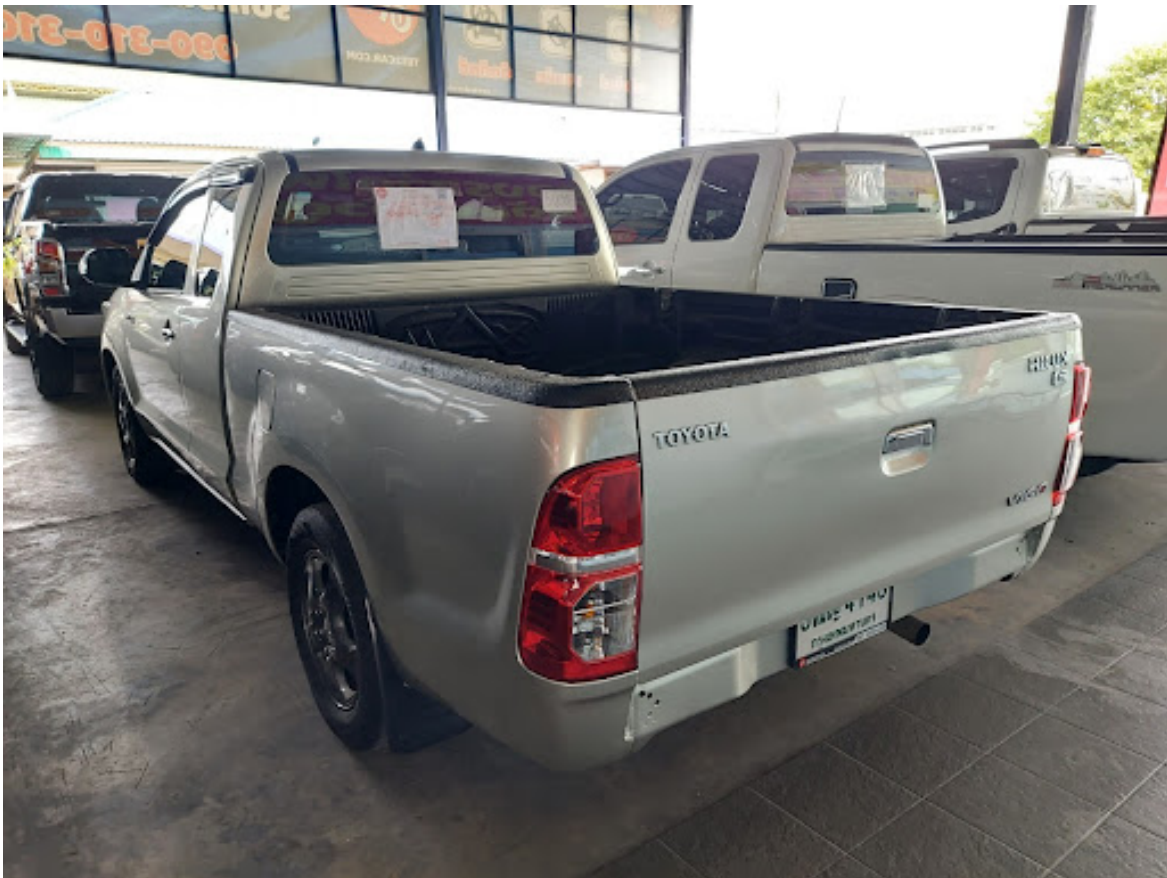
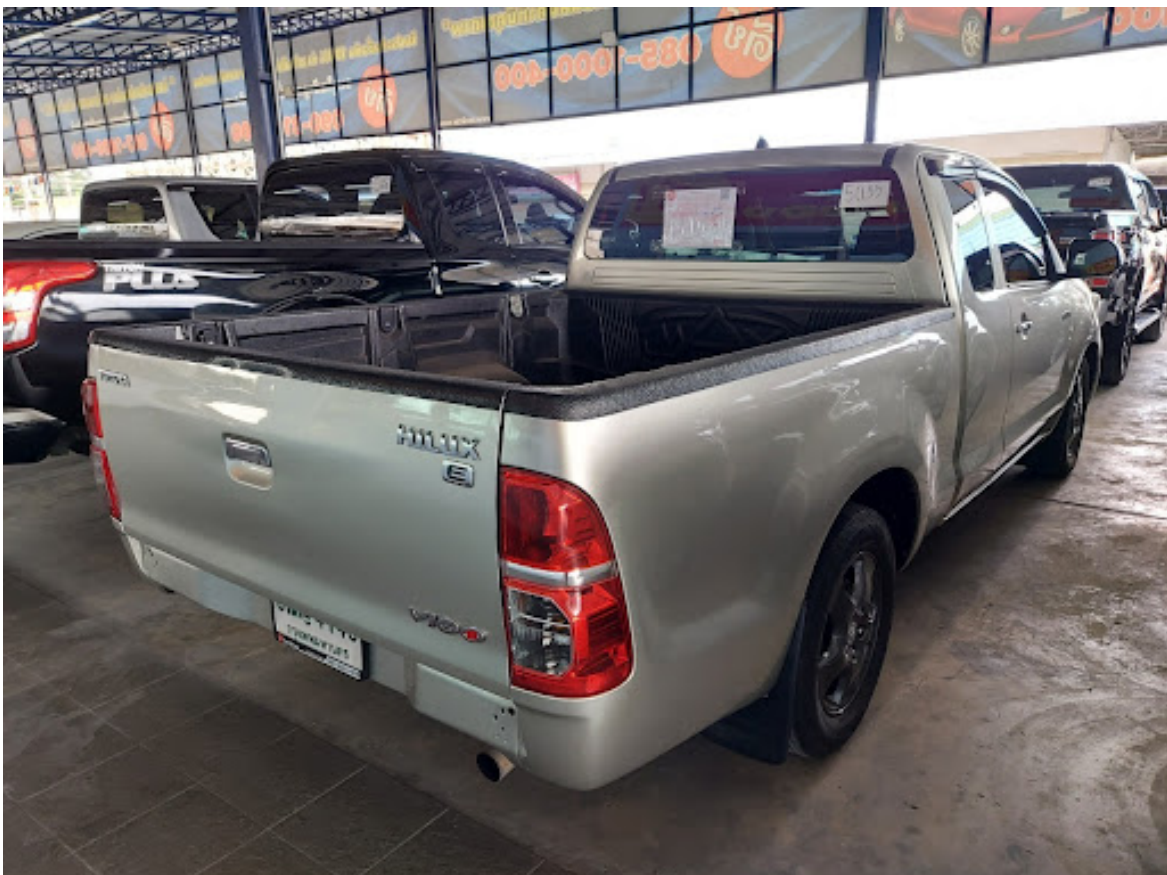
### ภาพภายนอก

รถสภาพดี โครงสร้างไม่เคยมีอุบัติเหตุ ไม่เคยจมน้ำและไฟไหม้
