Vehicle Inspection Report

สรุปผลการตรวจสอบ (Inspection Summary)

ยี่ห้อ/รุ่น (Brand/Model): BENZ GLA 200	วันที่ตรวจสอบรถยนต์ (Date of Inspection): 23.7.61
หมายเลขตัวถัง (VIN): WDC156943 2J 023898	เลขคำขอบริการ (Job No.) : I018/027-054
หมายเลขเครื่องยนต์ (Engine No.): 270910 30 425973	Vehicle Picture:

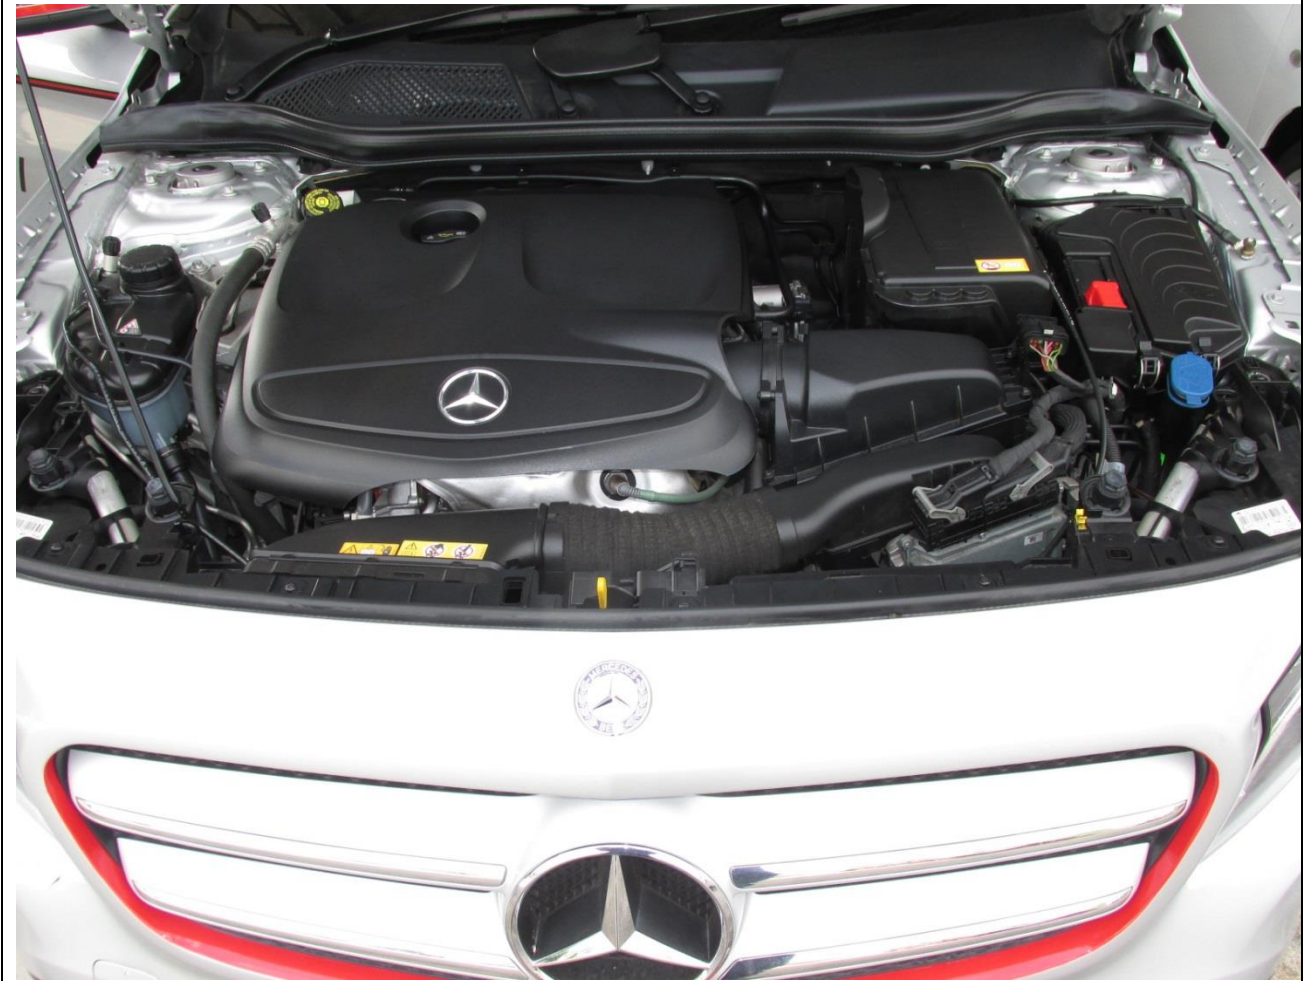
ภาพห้องเครื่อง - Engine Bay Visual Details:

การทดสอบ แบตเตอรี่ Battery Test	<table border="1"> <thead> <tr> <th colspan="2">Battery Test</th> </tr> </thead> <tbody> <tr> <td>Voltage</td> <td>12.34 V</td> </tr> <tr> <td>Rating</td> <td>760 CCA</td> </tr> <tr> <td>Current</td> <td>377 CCA</td> </tr> <tr> <td>Internal resistance</td> <td>7.19 mΩ</td> </tr> <tr> <td>State of Charge</td> <td>54 %</td> </tr> <tr> <td>State of Health</td> <td>28 %</td> </tr> <tr> <td>Status</td> <td>Replace</td> </tr> <tr> <td>Test Date</td> <td>23.7.61</td> </tr> </tbody> </table>	Battery Test		Voltage	12.34 V	Rating	760 CCA	Current	377 CCA	Internal resistance	7.19 mΩ	State of Charge	54 %	State of Health	28 %	Status	Replace	Test Date	23.7.61	<table border="1"> <thead> <tr> <th colspan="2">Charging System Test at 2000 rpm</th> </tr> </thead> <tbody> <tr> <td>Voltage</td> <td>14.79 V</td> </tr> <tr> <td>Status</td> <td>Normal</td> </tr> <tr> <th colspan="2">Start System Test</th> </tr> <tr> <td>Start Voltage</td> <td>8.67 V</td> </tr> <tr> <td>Status</td> <td>Normal</td> </tr> <tr> <th colspan="2">Max. Load Test at 2000 rpm</th> </tr> <tr> <td>Max. Load Voltage</td> <td>14.78 V</td> </tr> <tr> <td>Status</td> <td>Normal</td> </tr> </tbody> </table>	Charging System Test at 2000 rpm		Voltage	14.79 V	Status	Normal	Start System Test		Start Voltage	8.67 V	Status	Normal	Max. Load Test at 2000 rpm		Max. Load Voltage	14.78 V	Status	Normal

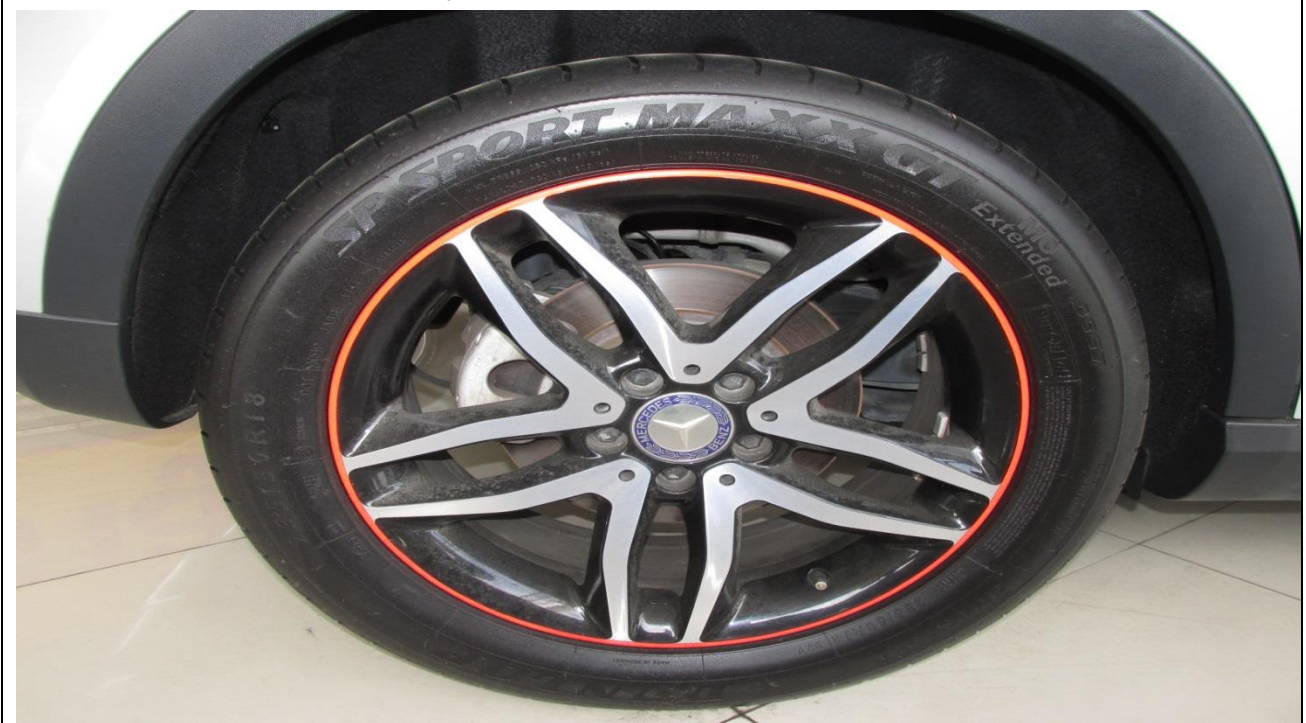
ภาพโดยรวมของยาง ล้อ และ เบรค - Tyres, Wheels & Brakes Visual Details:

สภาพยางรถยนต์, สัปดาห์/ปี ผลิต Tyres Appearance, Year	0714 ยางแนะนำให้เปลี่ยนยางใหม่
 	สภาพล้อ,ฝาครอบล้อ Wheel Rims Appearance	สภาพดีตามอายุการใช้งาน
 	ล้อ และยางอะไหล่ Spare Tyre & Rim	มีประจำรถ
 	คาลิปเปอร์เบรค และท่อน้ำมัน Brake Hose Callipers & Pipes	สภาพปกติไม่พบการรั่วซึม
 	ผ้าตีสเบรค (หน้า/หลัง) Brake Pads (Front/Rear)	สภาพดีตามอายุการใช้งาน
 	จานตีสเบรค(หน้า/หลัง) Brake Discs (Front/Rear)	ควรเจียจานเบรคครั้งต่อไปที่เปลี่ยนผ้าเบรค
 	ดรัมเบรคล้อหลัง Brakes and Drums any No Leakage	N/A
 	การทำงานของเบรคมือ Park Brake function	ระยะการทำงานปกติ
 	คำแนะนำอื่นๆ Other	N/A

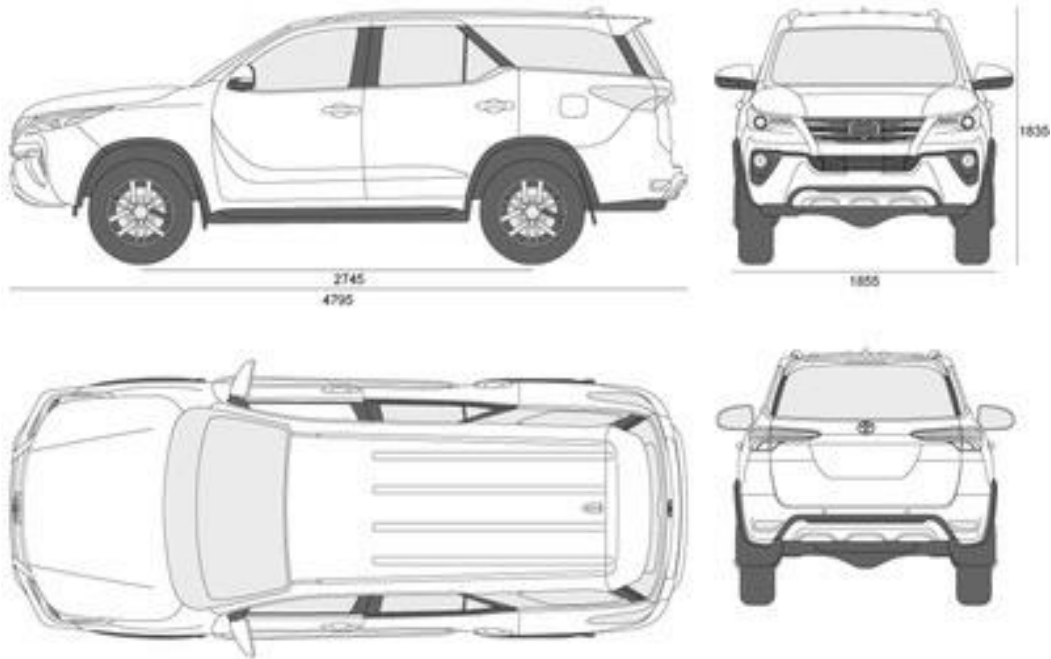
ความหนาสีรถ SUV, MPV - Paint Thickness on SUV, MPV vehicle:

ชิ้นส่วนยานยนต์ (Car Part)	ความหนาสี Paint Thickness (µm)			
	P1	P2	P3	Average
Front Wing (RH)	63	65	81	70
Front Wing (LH)	75	74	81	77
Front Door (RH)	69	96	90	85
Front Door (LH)	96	105	103	101
Rear Door (RH)	89	86	97	91
Rear Door (LH)	89	87	94	90

ชิ้นส่วนยานยนต์ (Car Part)	ความหนาสี Paint Thickness (µm)			
	P1	P2	P3	Average
Rear Wing (RH)	86	90	97	91
Rear Wing (LH)	85	90	92	89
Front Bumper	-	-	-	-
Rear Bumper	-	-	-	-
Bonnet	64	85	97	82
Roof	155	174	169	166
Boot/Tail Gate	85	83	91	86
