Vehicle Inspection Report

สรุปผลการตรวจสอบ (Inspection Summary)

ยี่ห้อ/รุ่น (Make/Model): HONDA CIVIC	วันที่ตรวจสอบรถยนต์ (Date of Inspection): 15.2.61
เลขตัวถัง (VIN): MRHFC1640GT100301	เลขคำขอบริการ (Job No.): IO18/0018-0114
เลขเครื่องยนต์ (Engine No.): L15B71601179	Vehicle Picture:

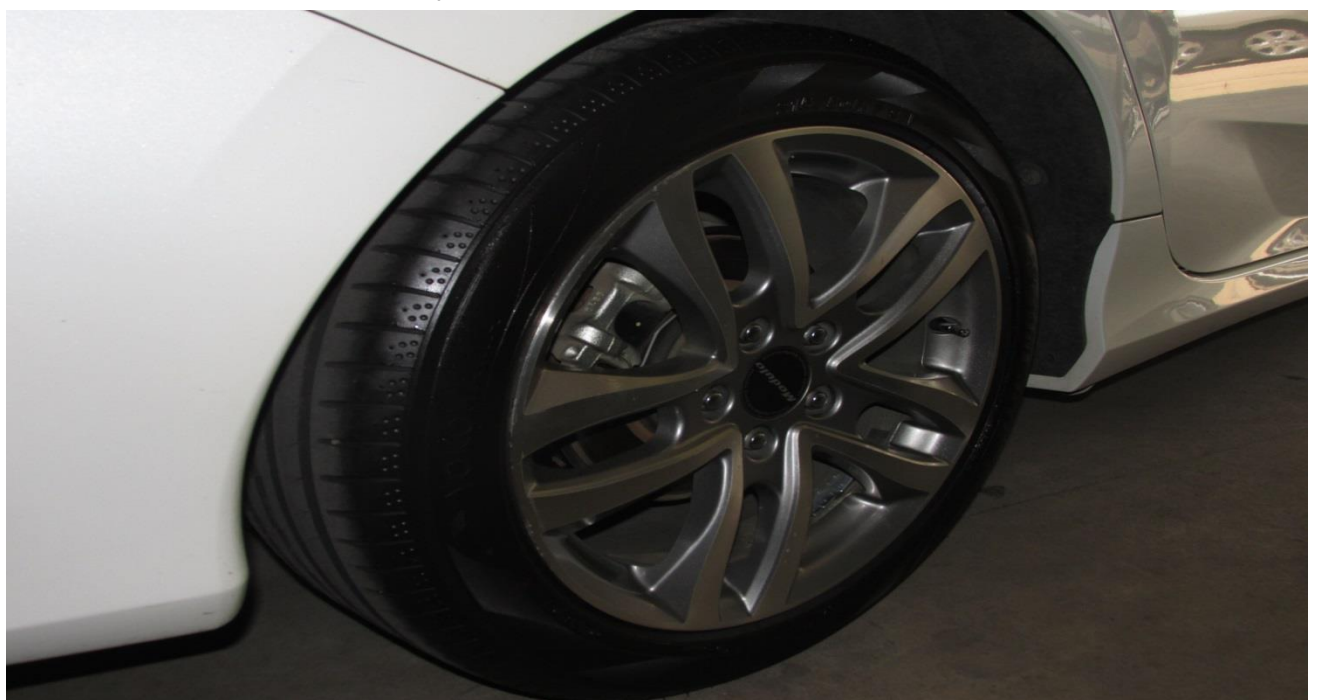
ภาพโดยรวมของยาง ล้อ และ เบรค - Tyres, Wheels & Brakes Visual Details:

สภาพยางรถยนต์, เดือน/ปี ผลิต Tyres Appearance, Year	ปียางผลิต 3017 ยางสภาพดี

ก้ามเบรค และท่อน้ำมัน Brake Hose Callipers & Pipes	สภาพปกติไม่พบการรั่วซึม
 	ผ้าเบรค (หน้า/หลัง) Brake Pads (Front/Rear)	สภาพดีตามอายุการใช้งาน

จานเบรค Brake Discs (Front/Rear)	ควรเจียจานเบรคครั้งต่อไปที่เปลี่ยนผ้าเบรค
 	ดรัมเบรคล้อหลัง Brakes and Drums any No Leakage	N/A
