I022/0001-16

Jan 26, 2022

TOYOTA ALTIS 1.6G

Vehicle Inspection Report สรุปผลการตรวจสภาพรถ (Inspection Summary)

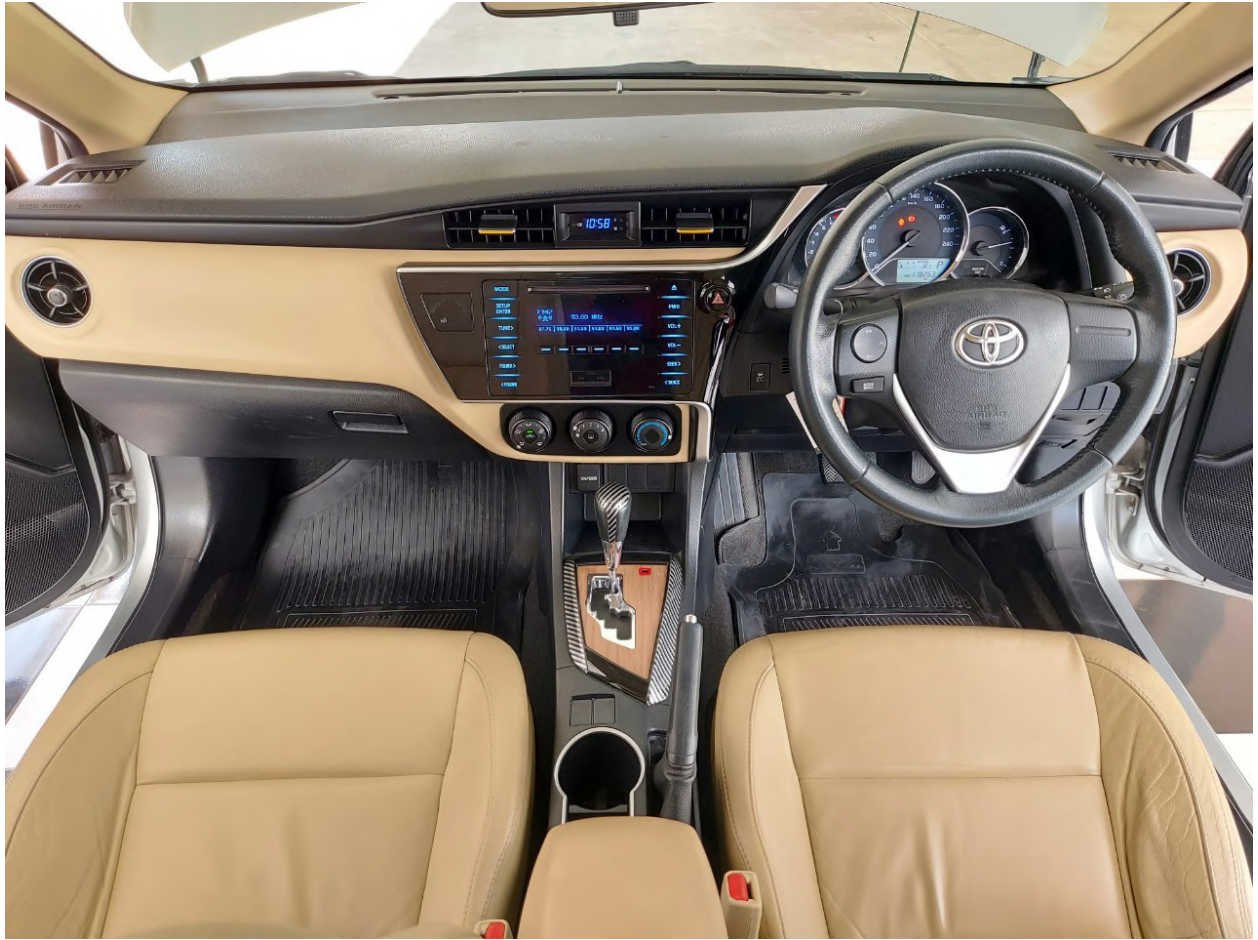
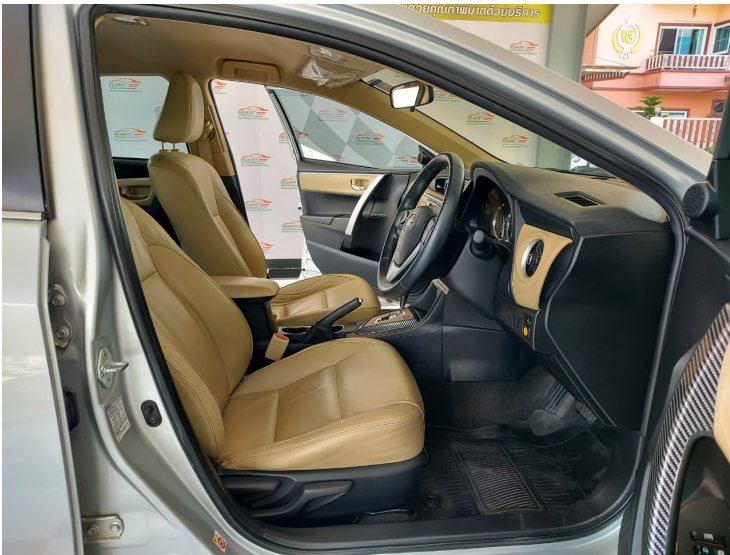
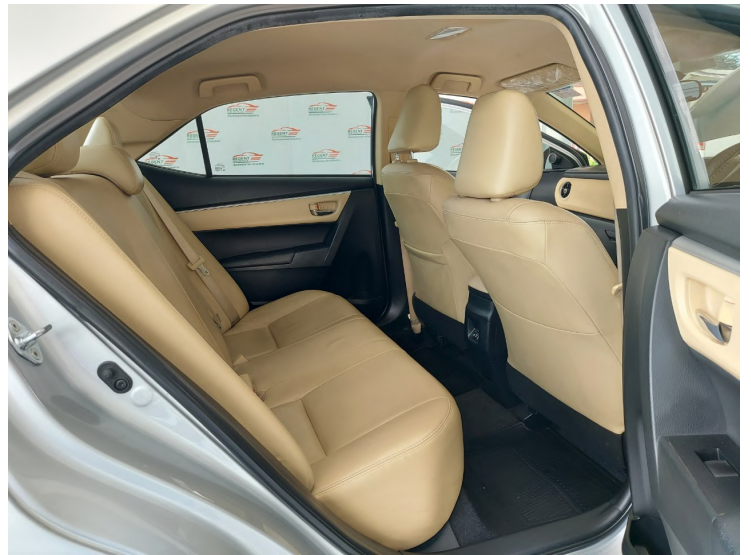
ภาพภายใน

รถสภาพดี โครงสร้างไม่เคยเกิดอุบัติเหตุ ไม่เคยจมน้ำและไฟไหม้

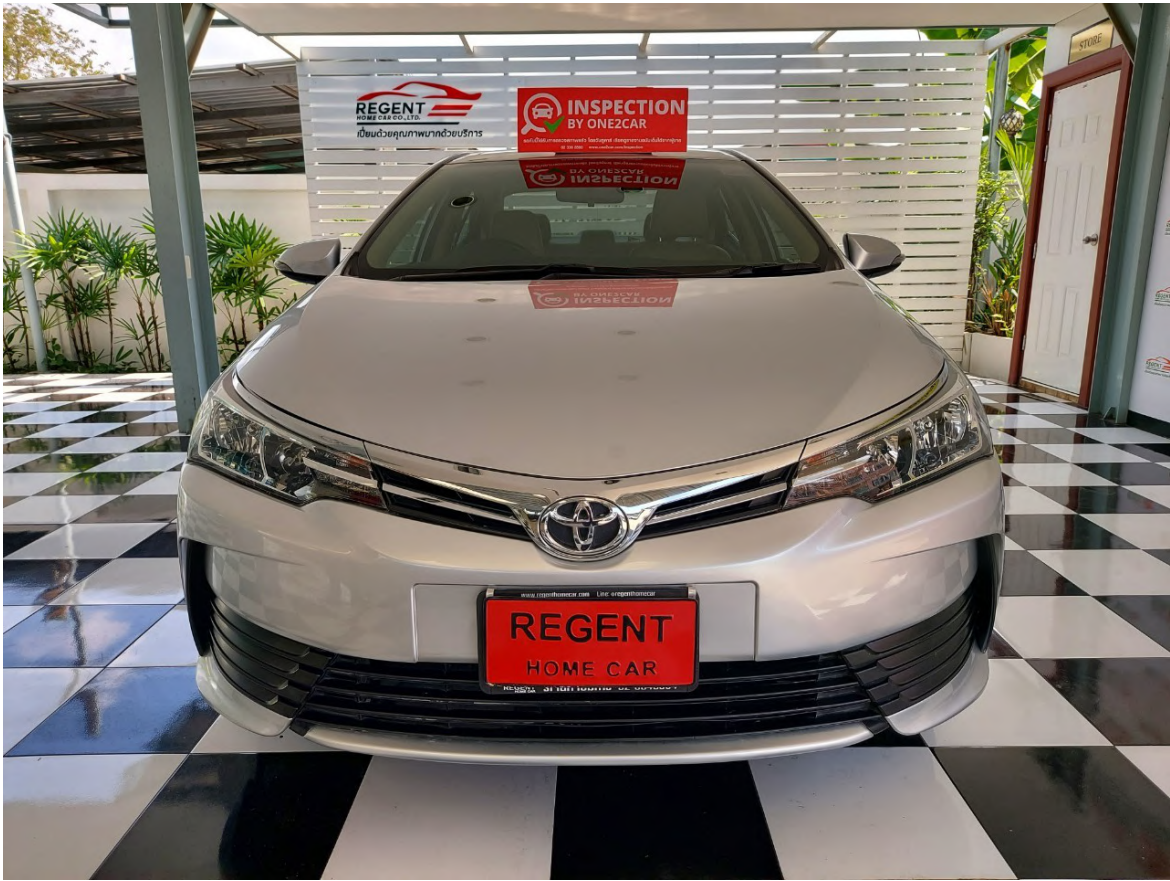
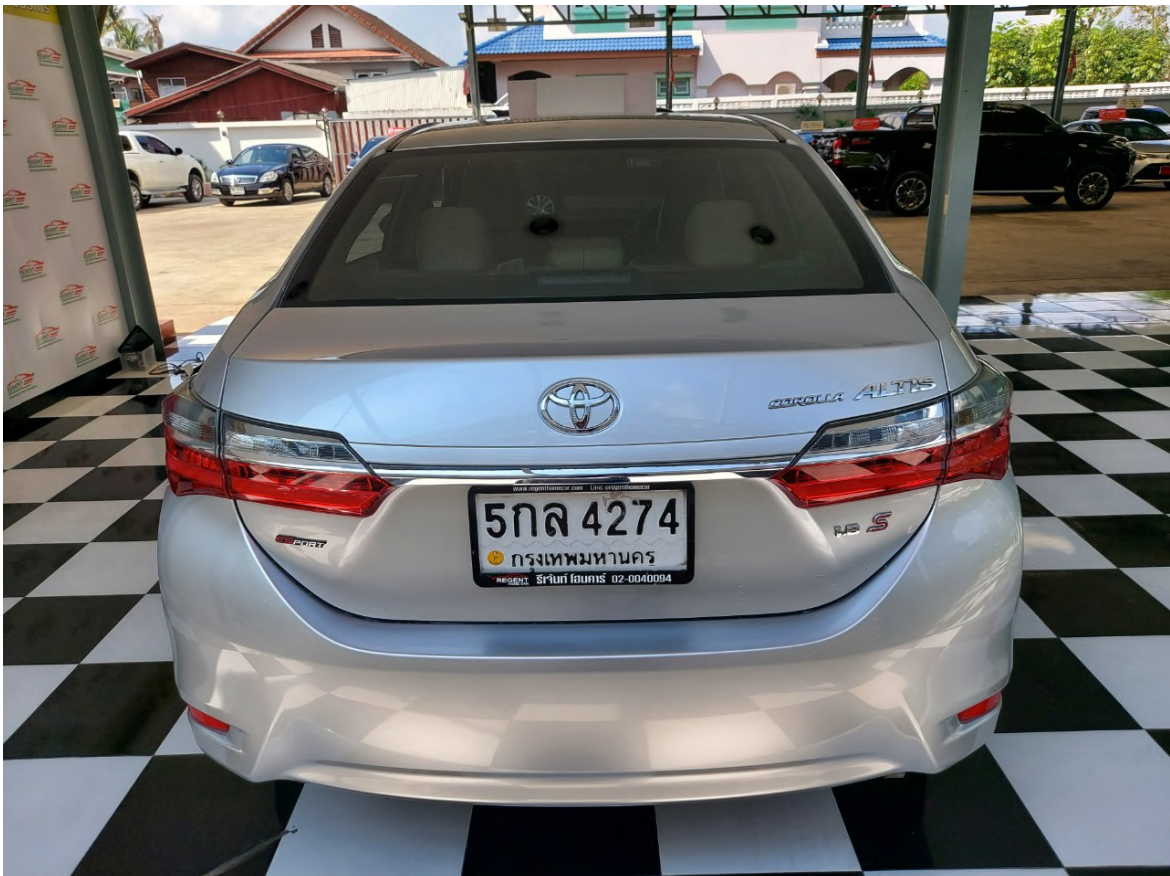
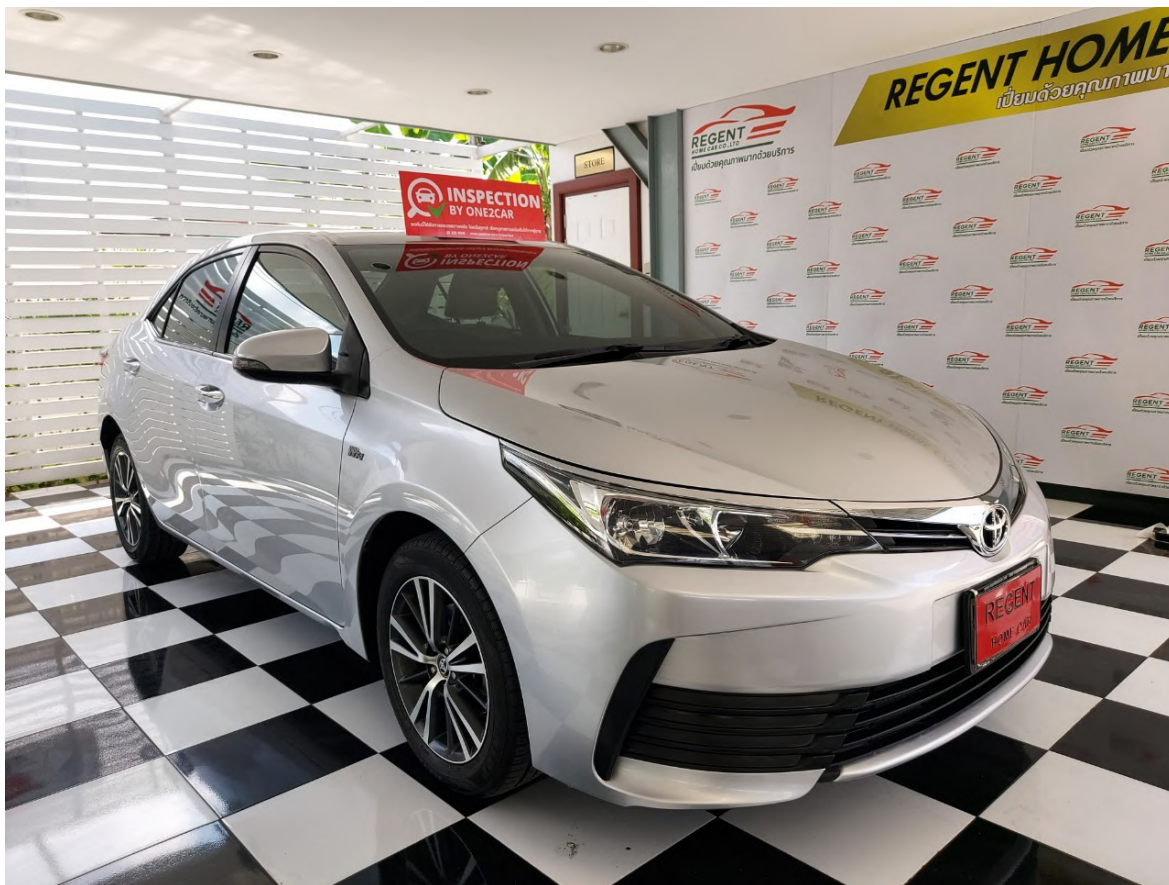
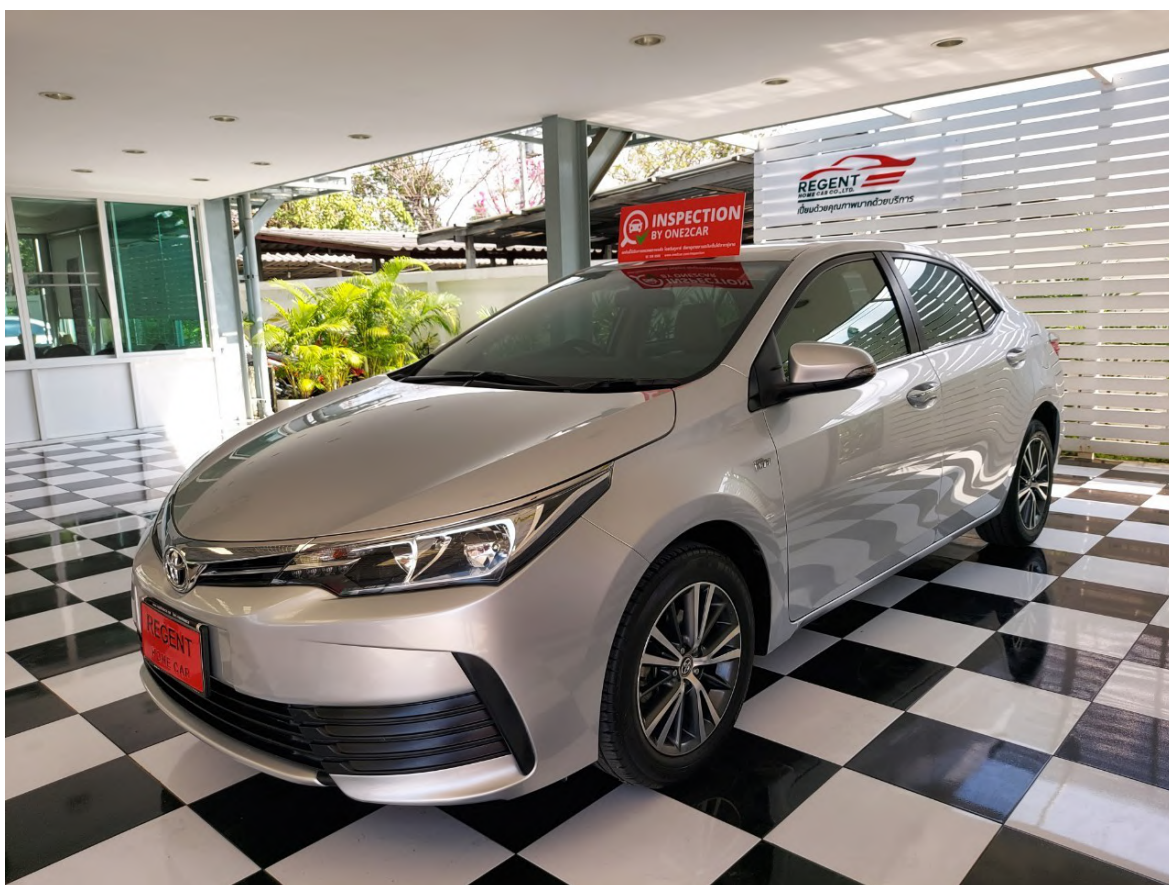
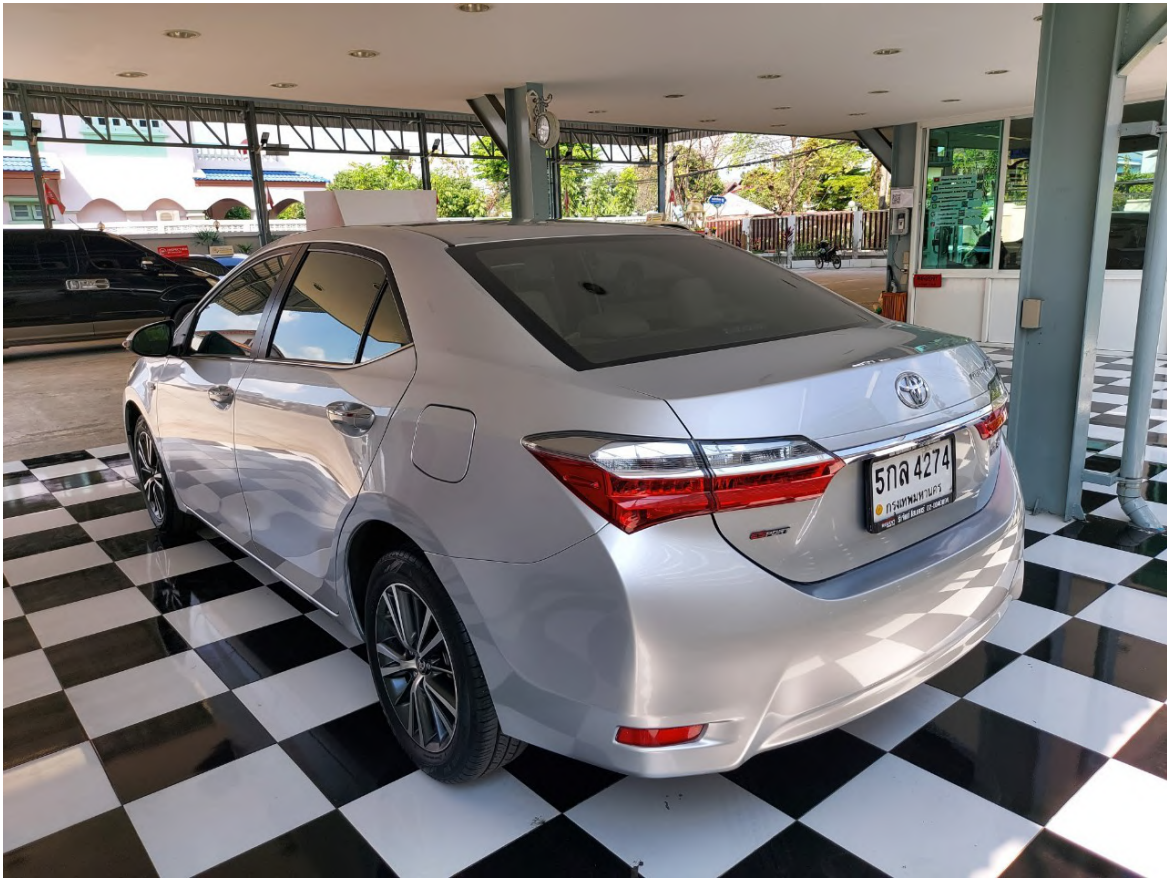
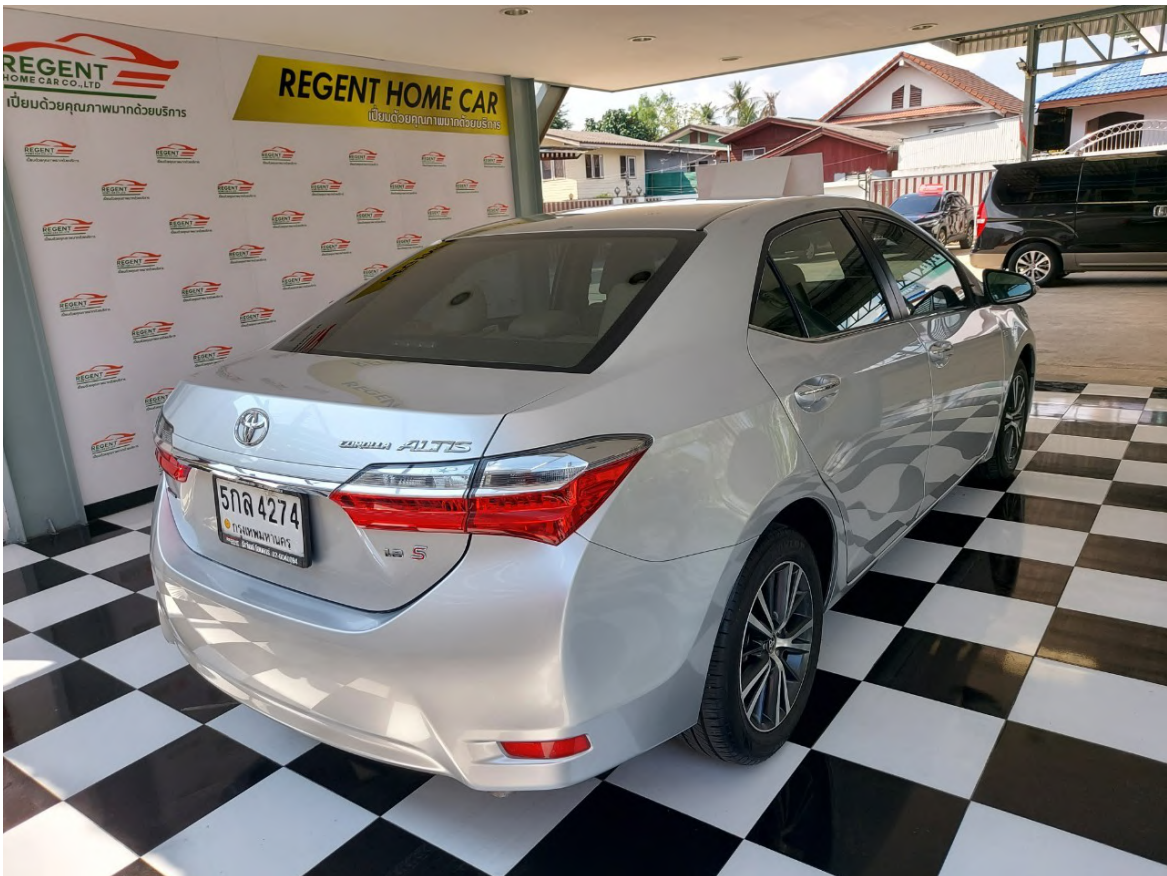
ภาพภายนอก

รถสภาพดี โครงสร้างไม่เคยเกิดอุบัติเหตุ ไม่เคยจมน้ำและไฟไหม้

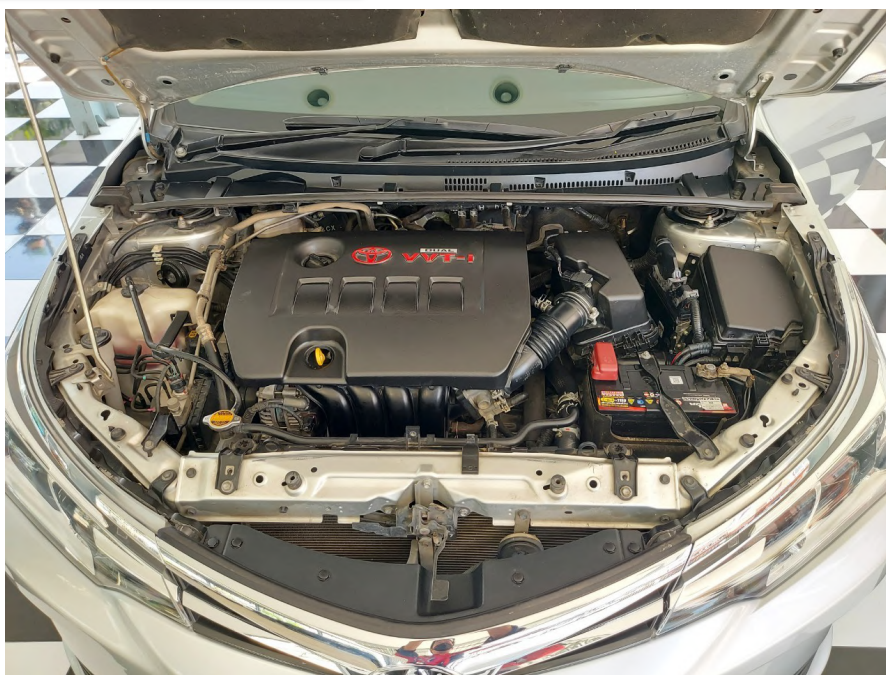
ภาพห้องเครื่อง

รถสภาพดี โครงสร้างไม่เคยเกิดอุบัติเหตุ ไม่เคยจมน้ำและไฟไหม้

Voltage	12.49	V
Rating	500	CCA
Current	289	CCA
Internal resistance	9.38	mΩ
State of Charge	69	%
State of Health	35	%
Status	Repalce

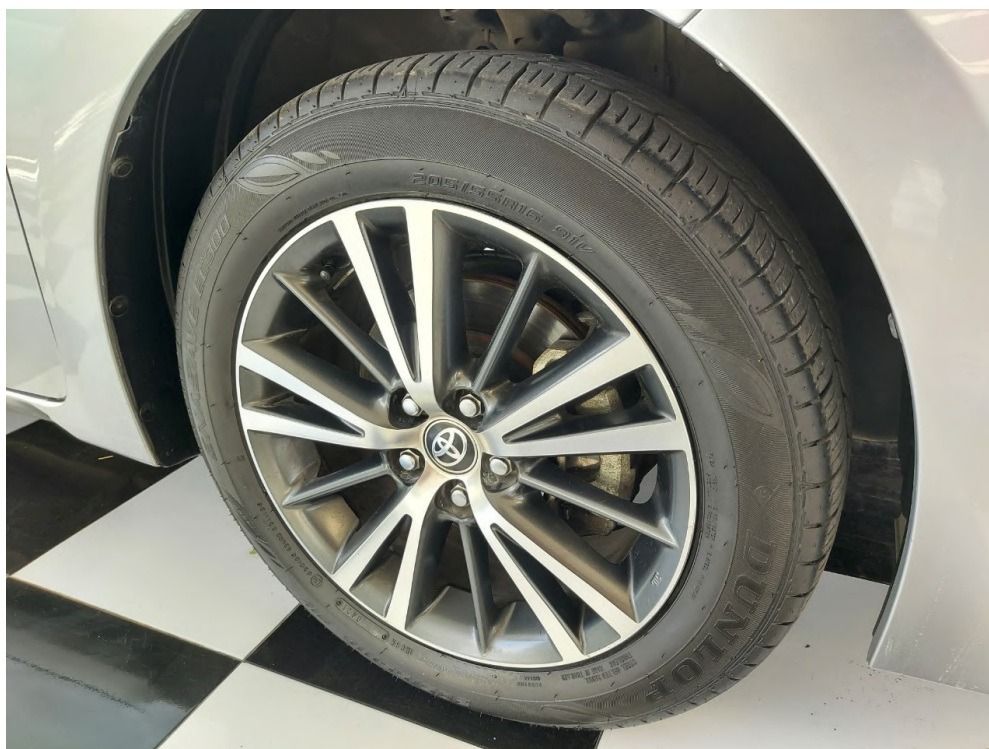
ขอบยาง ล้อ

ยางสภาพดี 0421
