# Vehicle Inspection Report

ยี่ห้อ/รุ่น (Brand/Model): FORD RANGER 4DR	วันที่ตรวจสอบรถยนต์ (Date of Inspection): 4.6.61
หมายเลขตัวถัง (VIN): MNBUMF050DW211624	เลขคำขอบริการ (Job No.): I017/092-044
หมายเลขเครื่องยนต์ (Engine No.): P5AT 1069277	Vehicle Picture:

ปีที่ผลิต (Build Date): 2013	
สีรถ (Color): ส้ม	
ระยะการใช้งาน (Mileage): 96,425 ก.ม.	
หมายเลขทะเบียน (No. Plate): 5กต 4124	
วันครบกำหนดชำระภาษี (Registration Expiry): 23 มิ.ย 61	
ชื่อลูกค้า (Customer Name):	
ที่อยู่ (Address):	
โทรศัพท์ (Tel):	
สถานที่ตรวจสอบรถ (Inspection Place): 54 นิวัฒน์

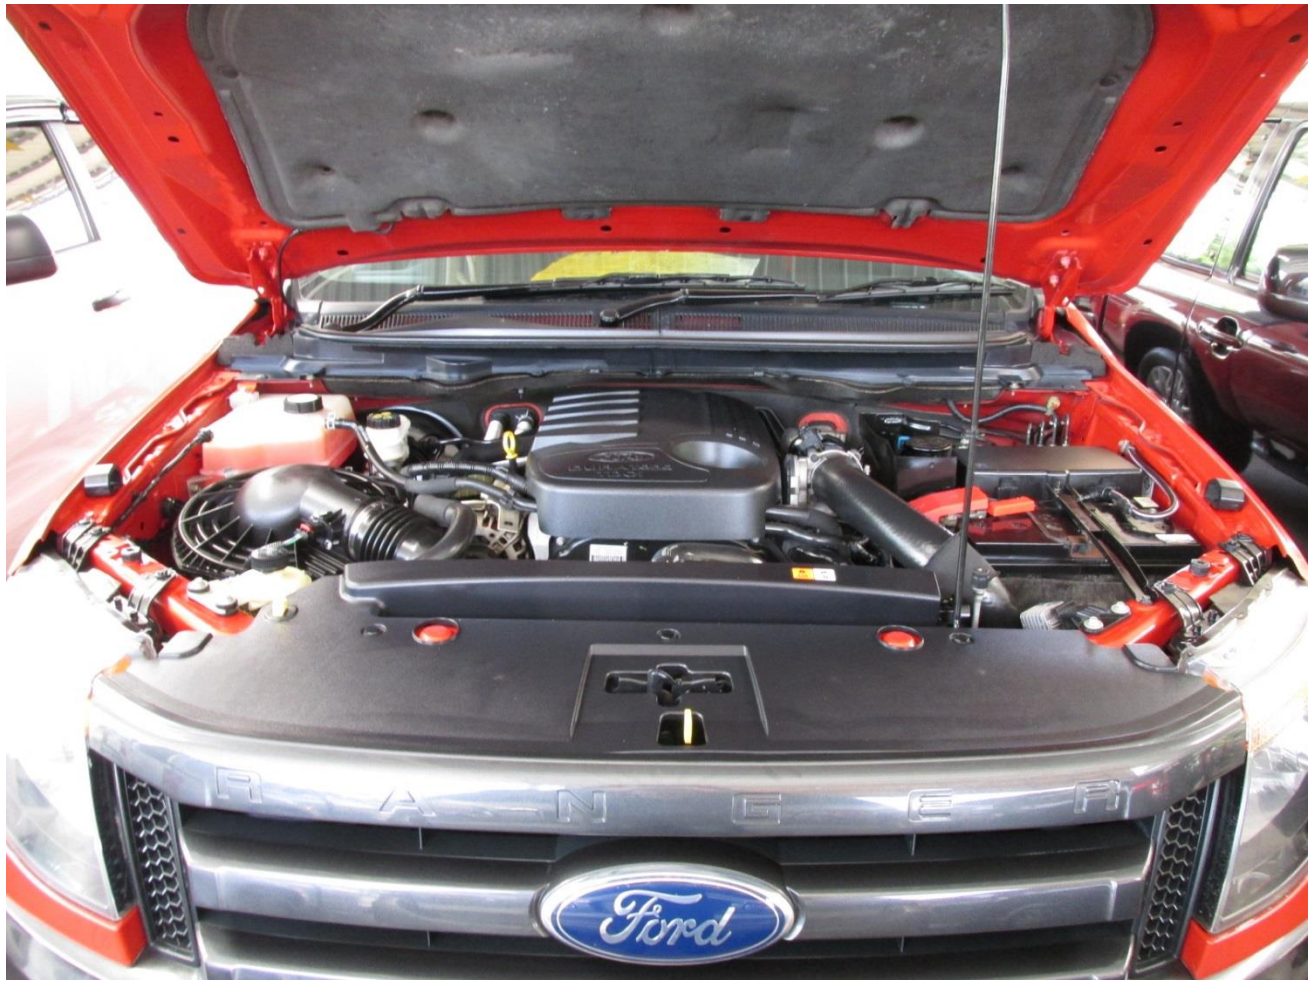
ภาพห้องเครื่อง - Engine Bay Visual Details:

Battery Test																																									
Voltage	12.29 V																																								
Rating	620 CCA																																								
Current	385 CCA																																								
Internal resistance	7.04 mΩ																																								
State of Charge	49 %																																								
State of Health	40 %																																								
Status	Replace																																								
Test Date	4.6.61																																								
Charging System Test at 2000 rpm																																									
Voltage	14.34 V																																								
Status	Normal																																								
Start System Test																																									
Start Voltage	8.99 V																																								
Status	Normal																																								
Max. Load Test at 2000 rpm

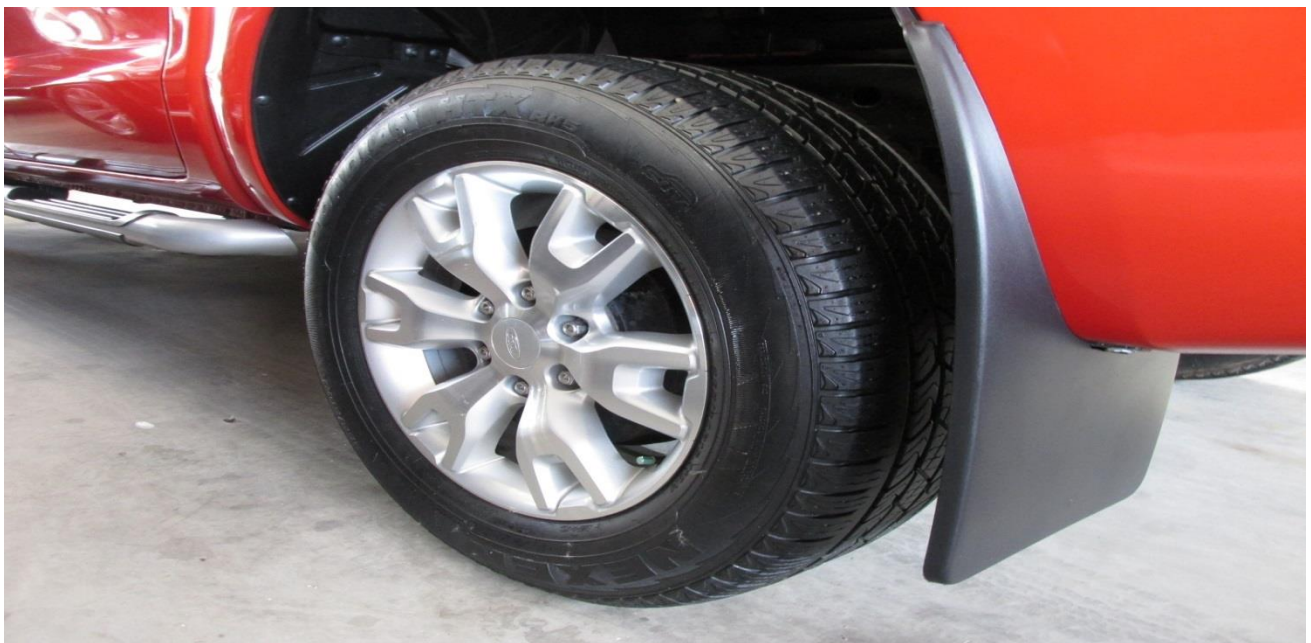
### ภาพโดยรวมของยาง ล้อ และ เบรค - Tyres, Wheels & Brakes Visual Details:

สภาพยางรถยนต์, สปีดคาร์ท/ปี ผลิต Tyres Appearance, Year	1415
 	สภาพล้อ,ฝาครอบล้อ Wheel Rims Appearance	สภาพดีตามอายุการใช้งาน
 	ล้อ และยางอะไหล่ Spare Tyre & Rim	มีประจำรถ
 	คาลิปเปอร์เบรค และท่อน้ำมัน Brake Hose Callipers & Pipes	สภาพปกติไม่พบการรั่วซึม
 	ผ้าดิสเบรค (หน้า/หลัง) Brake Pads (Front/Rear)	สภาพดีตามอายุการใช้งาน
 	จานดิสเบรค(หน้า/หลัง) Brake Discs (Front/Rear)	ควรเจียจานเบรคครั้งต่อไปที่เปลี่ยนผ้าเบรค
 	ดรัมเบรคล้อหลัง Brakes and Drums any No Leakage	สภาพดีตามอายุการใช้งาน
 	การทำงานของเบรคมือ Park Brake function	ระบบการทำงานปกติ
 	คำแนะนำอื่นๆ Other	N/A

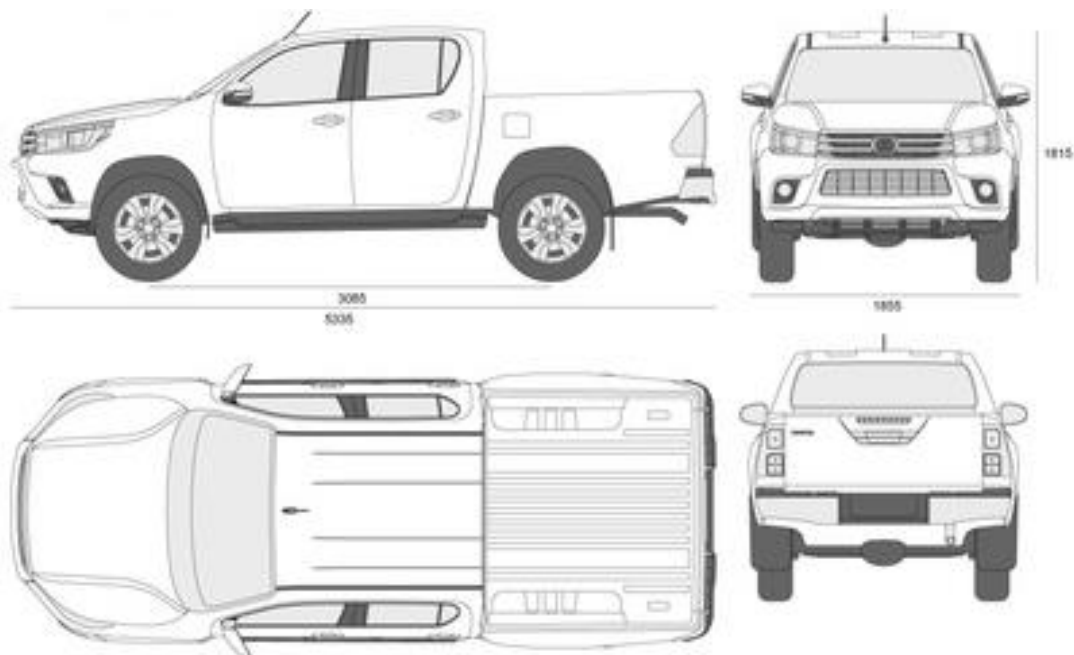
ความหนาสีรอบรถกระบะ (ตอนเดียว, แค็บ และ 4 ประตู) - Paint Thickness on Pickup (Single Cab, Extend Cab and Double Cab):

ชิ้นส่วนยานยนต์ (Car Part)	ความหนาสี Paint Thickness (µm)			
	P1	P2	P3	Average
Front Wing (RH)	122	102	120	115
Front Wing (LH)	90	136	130	119
Front Door (RH)	125	129	131	128
Front Door (LH)	132	128	138	133
Rear Door (RH)	113	111	112	112
Rear Door (LH)	136	151	150	146
Extra Cab (RH)	-	-	-	-
Extra Cab (LH)	-	-	-	-

ชิ้นส่วนยานยนต์ (Car Part)	ความหนาสี Paint Thickness (µm)			
	P1	P2	P3	Average
Bonnet	163	141	128	144
Roof	74	80	79	78
Boot/Tail Gate	106	107	109	107
Tray (RH)	291	113	120	175
Tray (LH)	135	132	128	132
Front Bumper	-	-	-	-
Rear Bumper	-	-	-	-
