I022/0150-4

BMW 320d 2.0 F30 LUXURY Sedan AT

INSPECTION  
BY ONE2CAR

## Vehicle Inspection Report สรุปผลการตรวจสอบสภาพรถ (Inspection Summary)

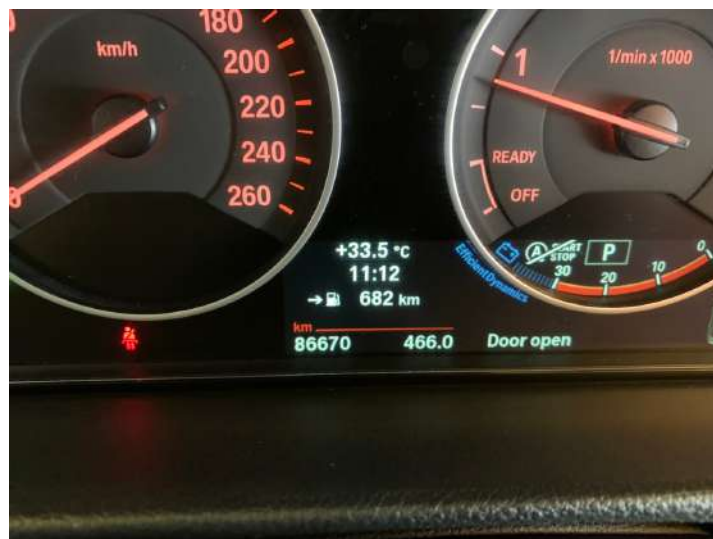
### รูปเลขไมล์ (Mileage Picture) : ▾

86670

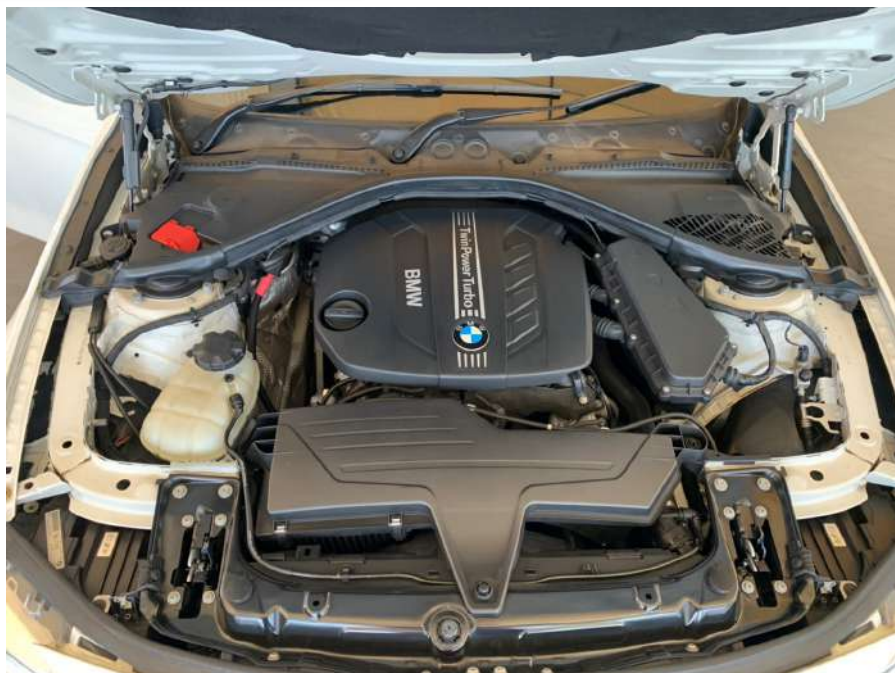
### ภาพห้องเครื่อง

| Voltage | 15.26 | V |
| State of Health | 22 | % |
| Status | SUGGEST | |

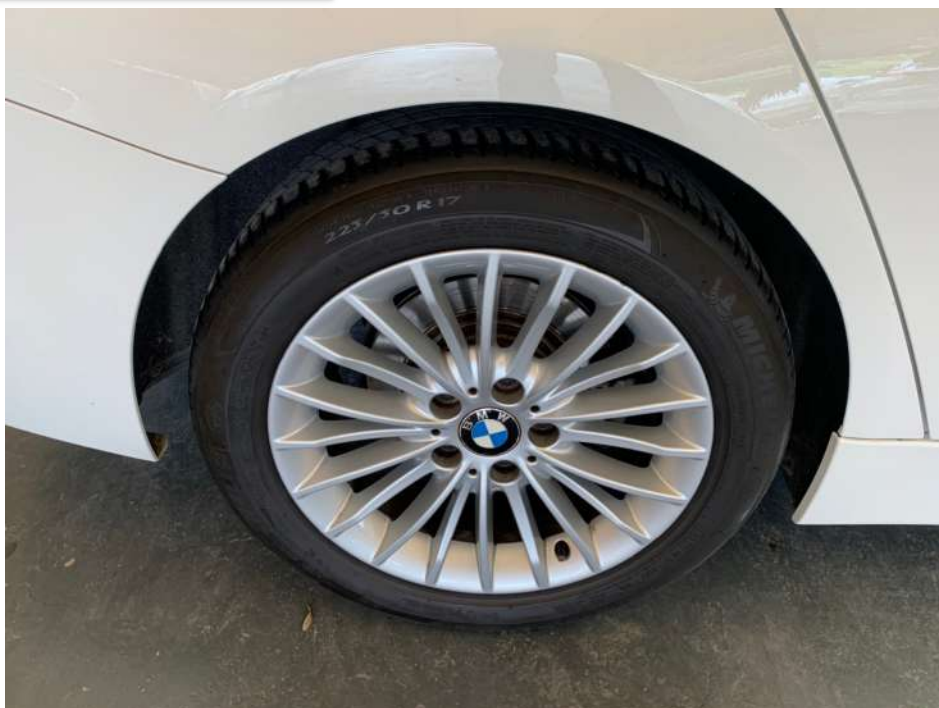
#### ขอบยาง ล้อ

ดี (Good)

1618
