**เลขคำขอบริการ (Job No.) :**
**1022/0226-57**
**Car Grade :**
**A**
**A : ดีเยี่ยม**
**B : ดี**
**C : ปานกลาง**
**D : พอใช้**
**ยี่ห้อ/รุ่น (Brand/Model) : ▾**
**Nissan NP 300 Navara 2.5 KING CAB S P...**
**ปีที่ผลิต (Build Date) : ▾**
**2018**
**ชื่อลูกค้า (Customer Name) : ▾**
**.1 กฤษกร (ศูนย์รวมรถบ้านรามอินทราซอย5) ตลาดรถ...**
**วันที่ตรวจสอบรถยนต์ (Date of Inspection) :**
**Feb 2, 2023**
**วันที่จดทะเบียน (Date of registration) :**
**May 16, 2019**
**หมายเลขเครื่องยนต์ (Engine No.) : ▾**
**YD25810357T**
**หมายเลขตัวถัง [VIN] :**
**MNTBC2D23Z005\*\*\*\***
**หมายเลขทะเบียน [No. Plate] :**
**บธ4\*\***
**สภาพยาง (Week/Year) ▾**
**38/18**
**สีรถ (Color) :**
**เทา**
**ระยะการใช้งาน (Mileage) :**
**42449**
**Remark สภาพโดยรวม : ▾**

เลขคำขอบริการ (Job No.) :: 1022/0226-57

Feb 2, 2023

## Vehicle Inspection Report สรุปผลการตรวจสภาพรถ (Inspection Summary)

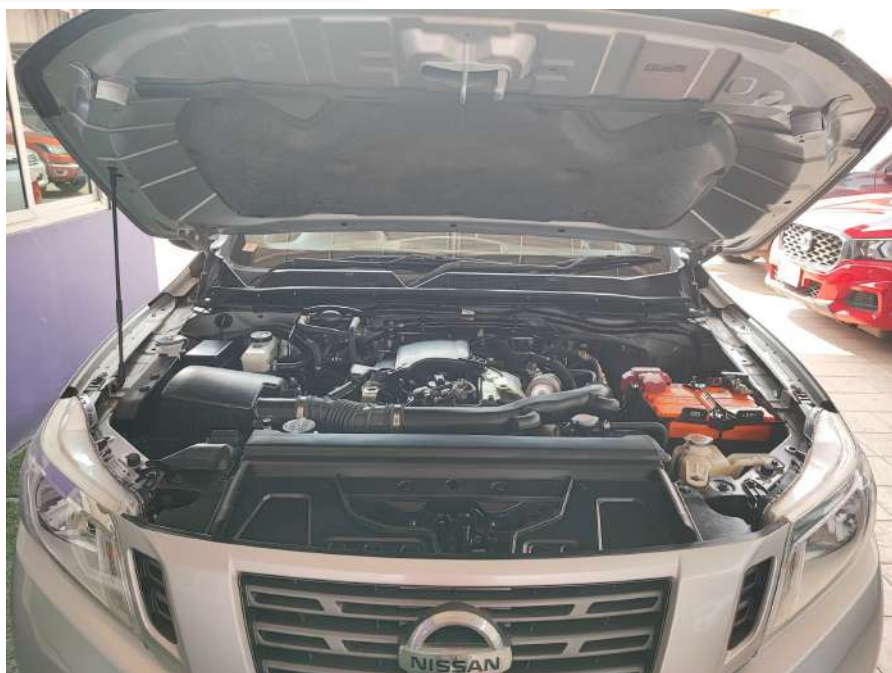
### ภาพห้องเครื่อง

### การทดสอบ แบตเตอรี่ Battery Test

| State of Health | 60 | % |
| Status | CAUTION | |

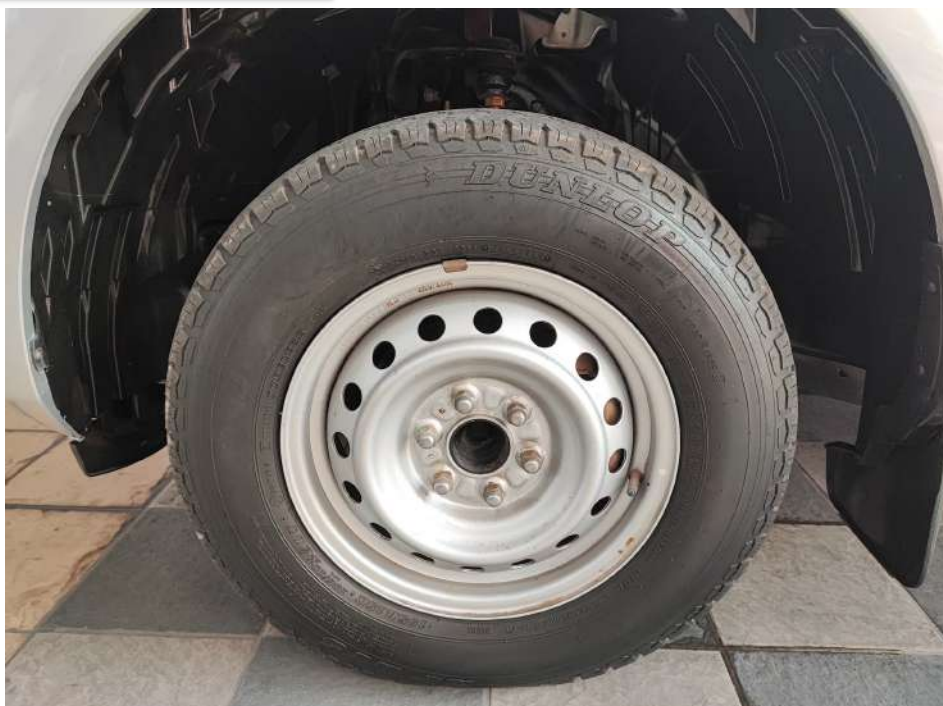
#### ขอบยาง ล้อ

5.1 สภาพยางรถยนต์, สัปดาห์/ปี ผลิต Tires Appearance, Year

พอใช้ (Fair)

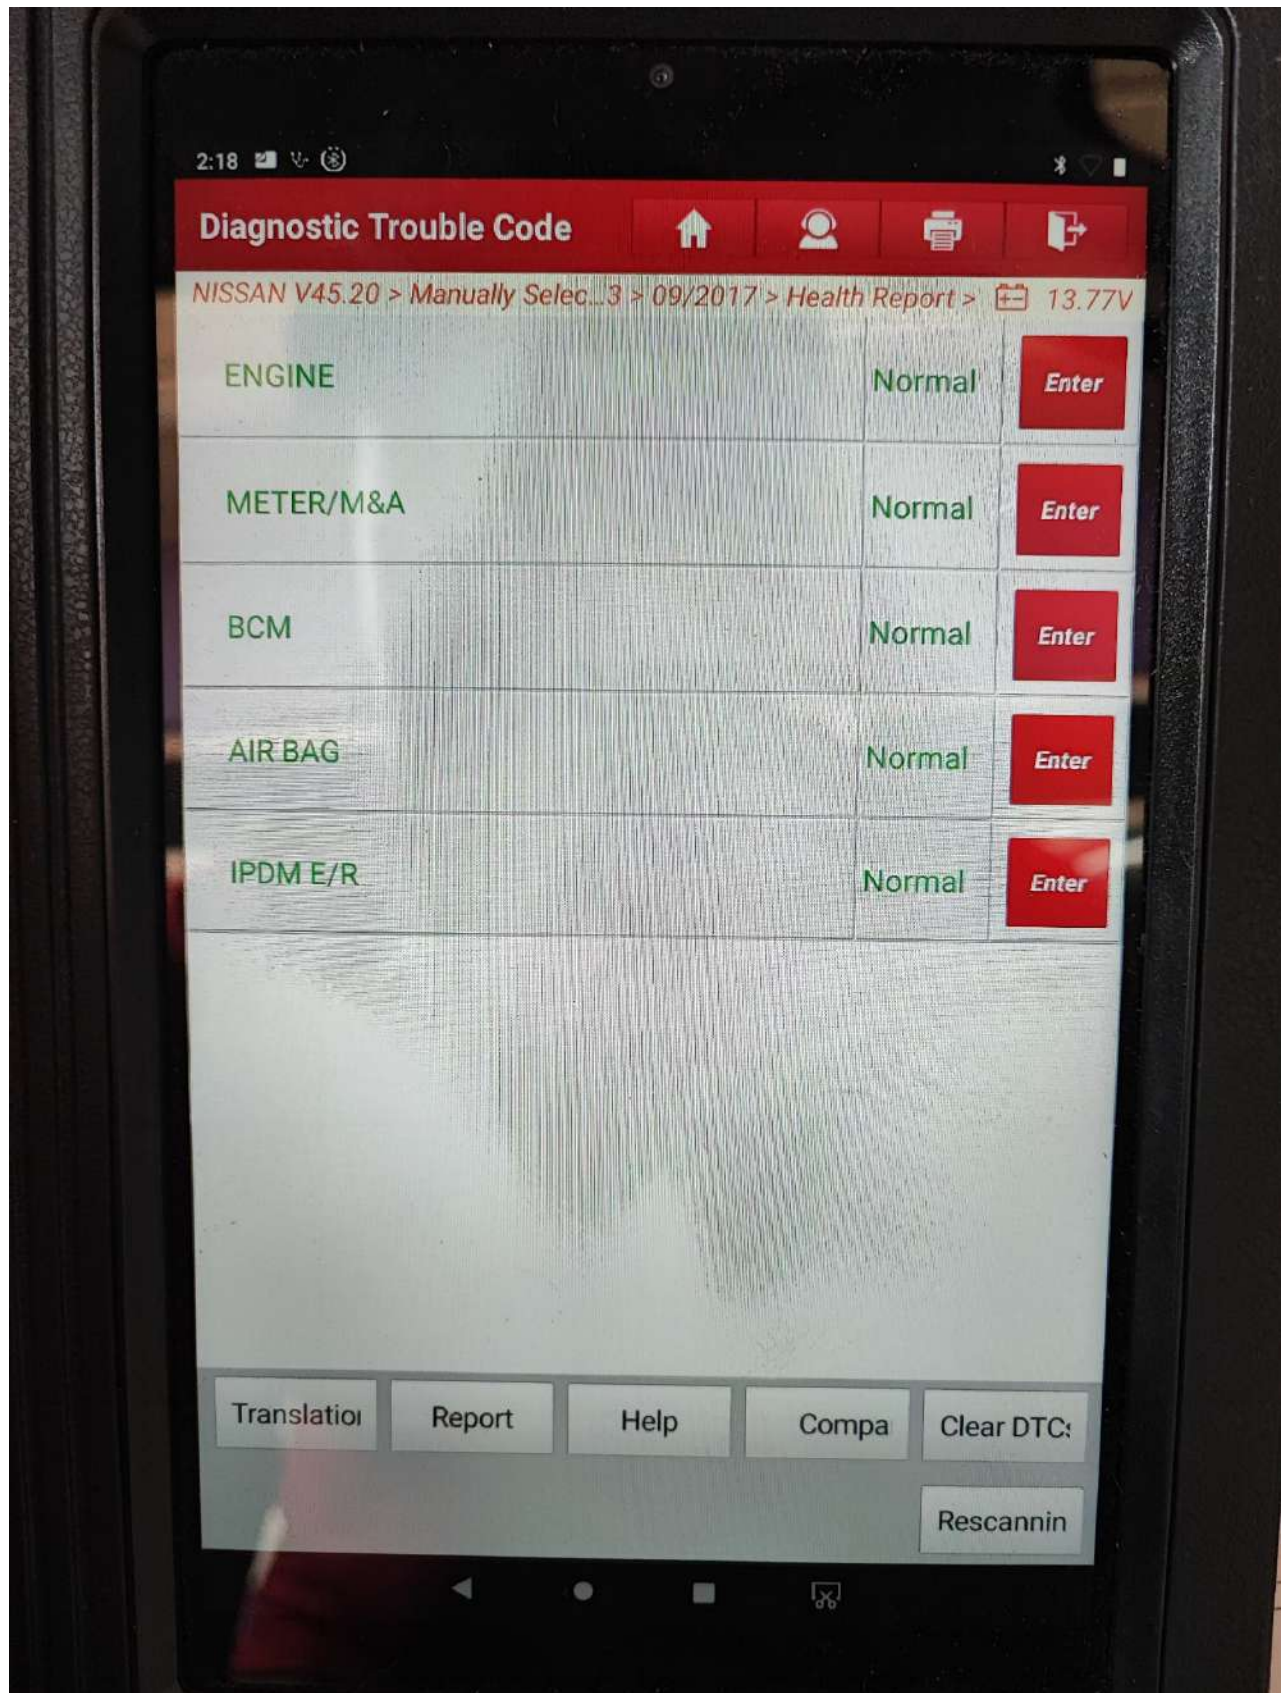
ภาพ OBD

2.17 การวินิจฉัยผ่านทาง OBD2 On-Board Diagnostics (OBD)

ดี (Good)
