# Vehicle Inspection Report

## สรุปผลการตรวจสอบ (Inspection Summary)

ยี่ห้อ/รุ่น (Brand/Model): TOYOTA HILUX REVO DOUBLECAB 2.4 E AT	วันที่ตรวจสอบรถยนต์ (Date of Inspection):
หมายเลขตัวถัง (VIN): MR0JB8DD003512464	เลขคำขอบริการ (Job No.) : I020/0013-15
หมายเลขเครื่องยนต์ (Engine No.): 2GD8168960	Vehicle Picture:  
ปีที่ผลิต (Build Date): 2017	
สีรถ (Color): ดำ	
ระยะการใช้งาน(Mileage): 74,158 กม.	
หมายเลขทะเบียน (No. Plate): 7กษ 9565	
วันครบกำหนดชำระภาษี (Registration Expiry): 9 ก.พ. 63	
ชื่อลูกค้า (Customer Name): : REGENT HOME CAR	
ที่อยู่(Address): ราชพฤกษ์	
โทรศัพท์ (Tel): 089-4588661	
สถานที่ตรวจสอบรถ (Inspection Place): REGENT HOME CAR

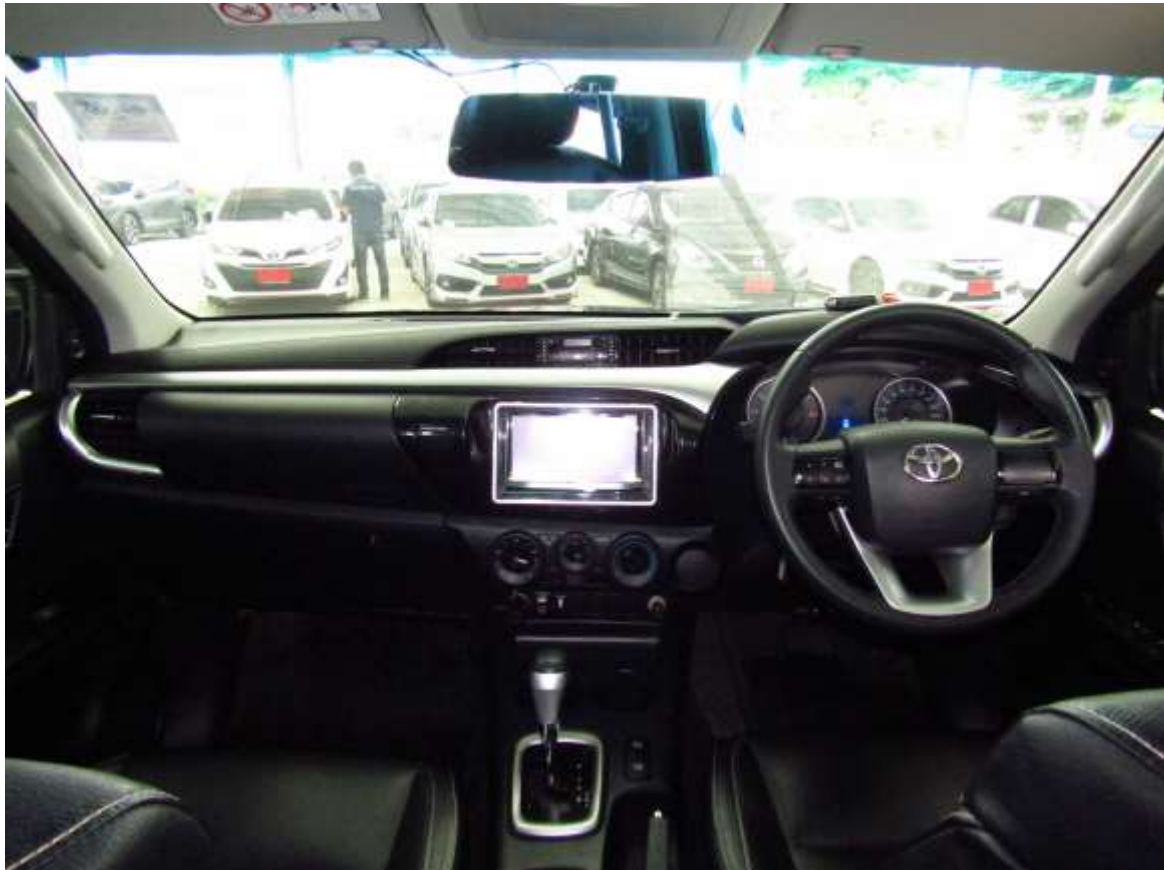
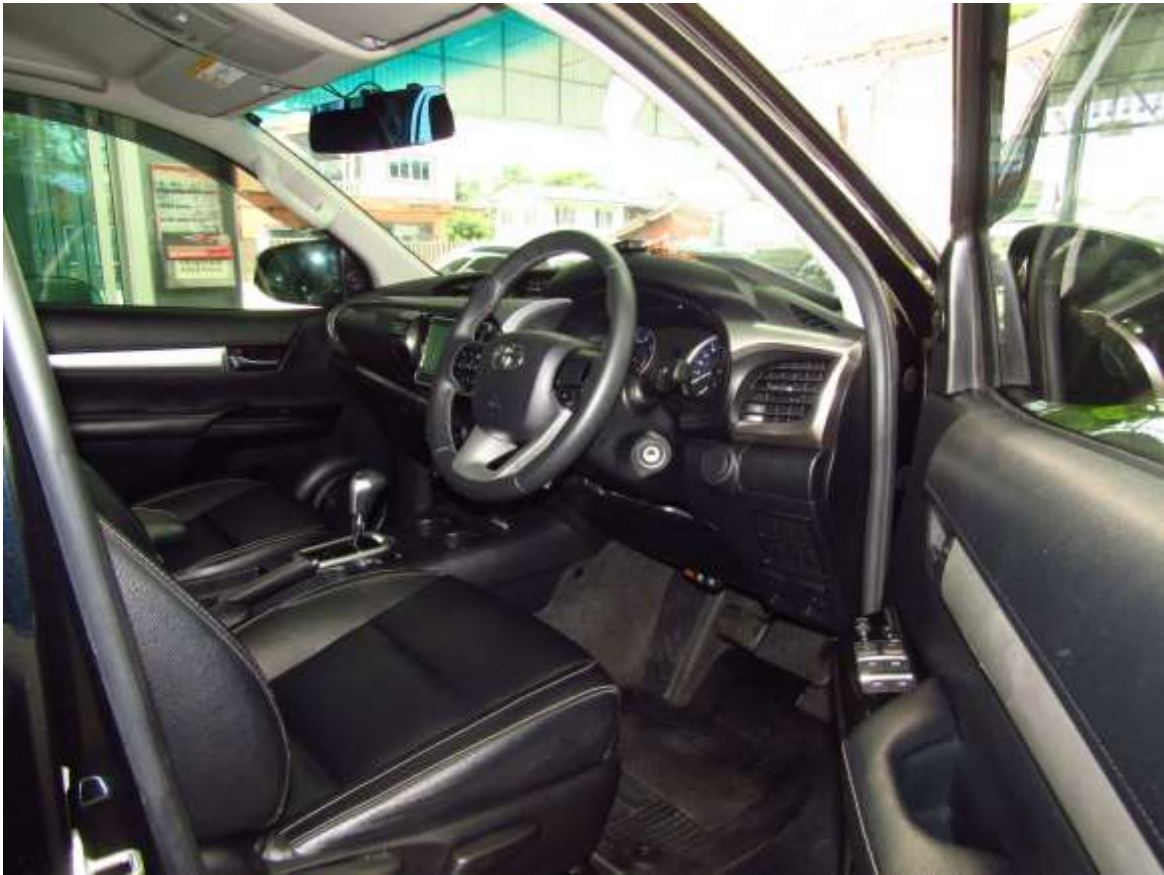
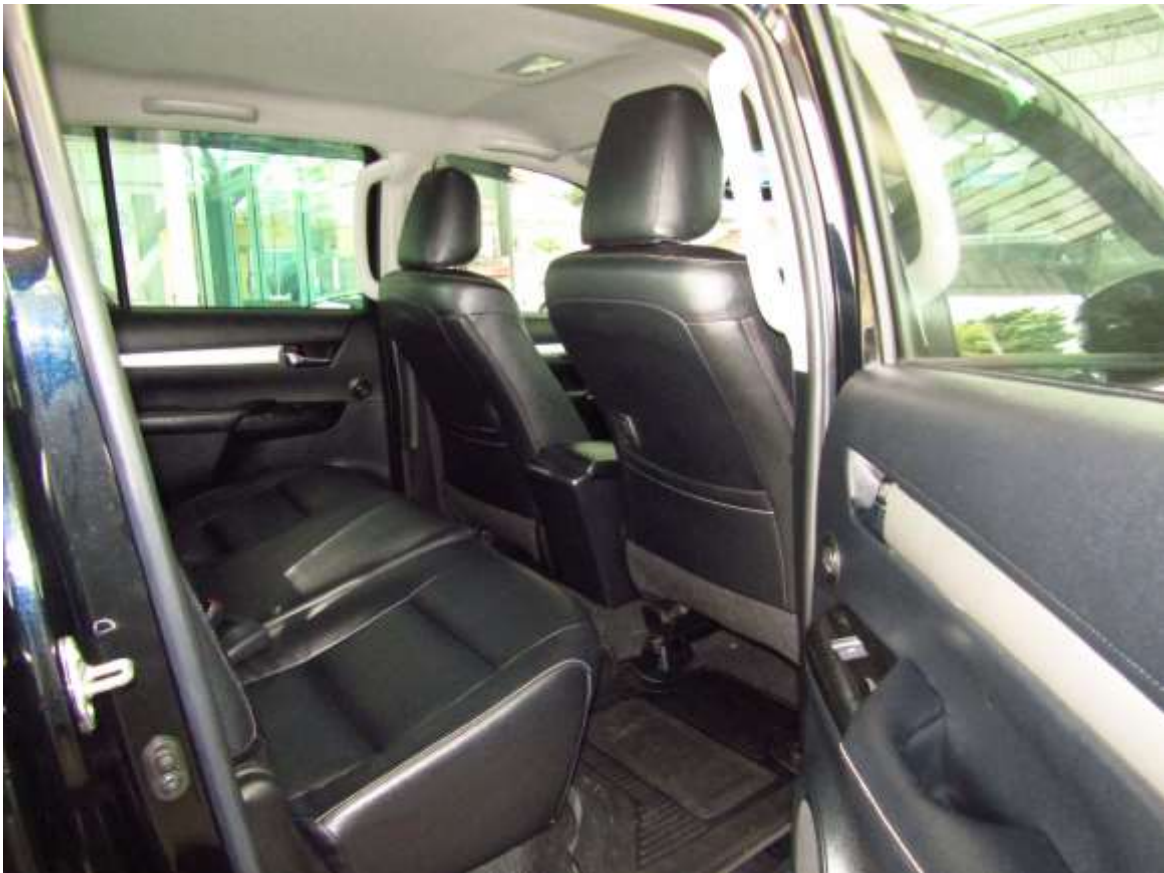
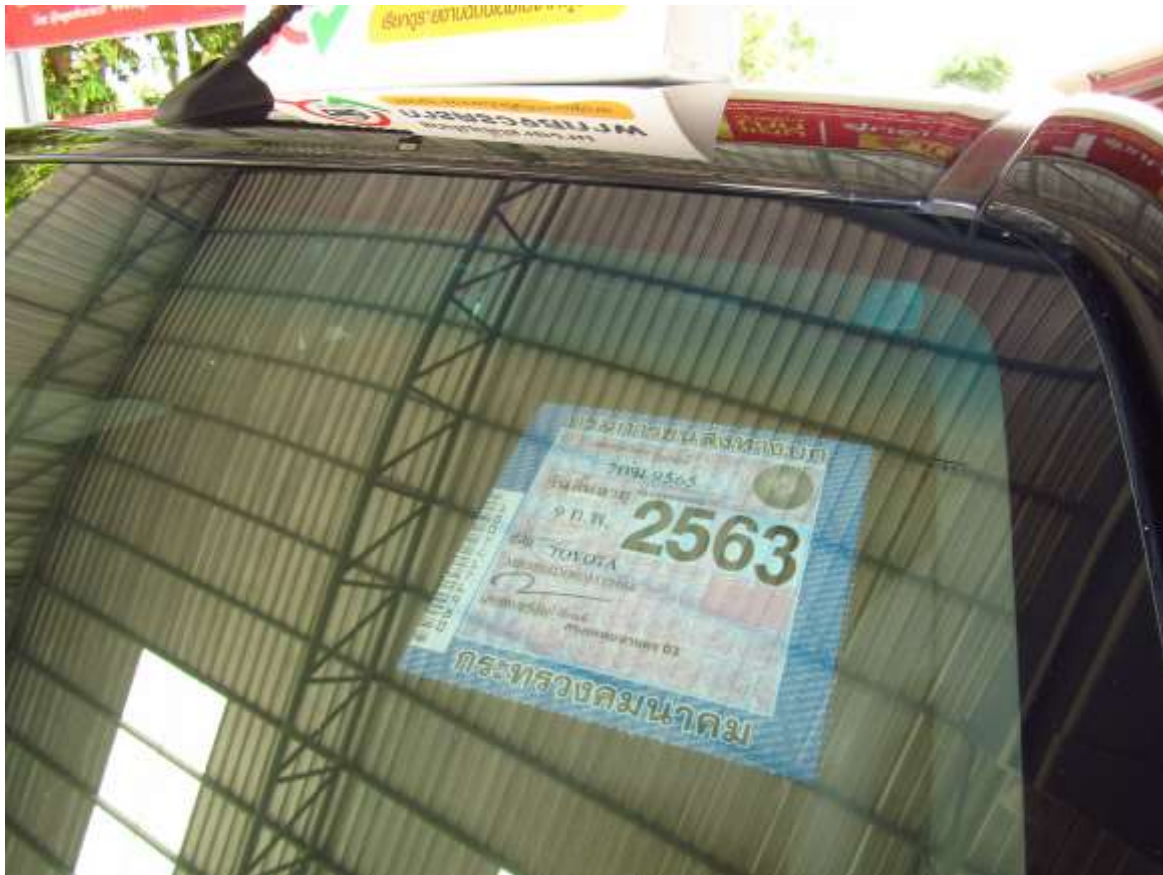
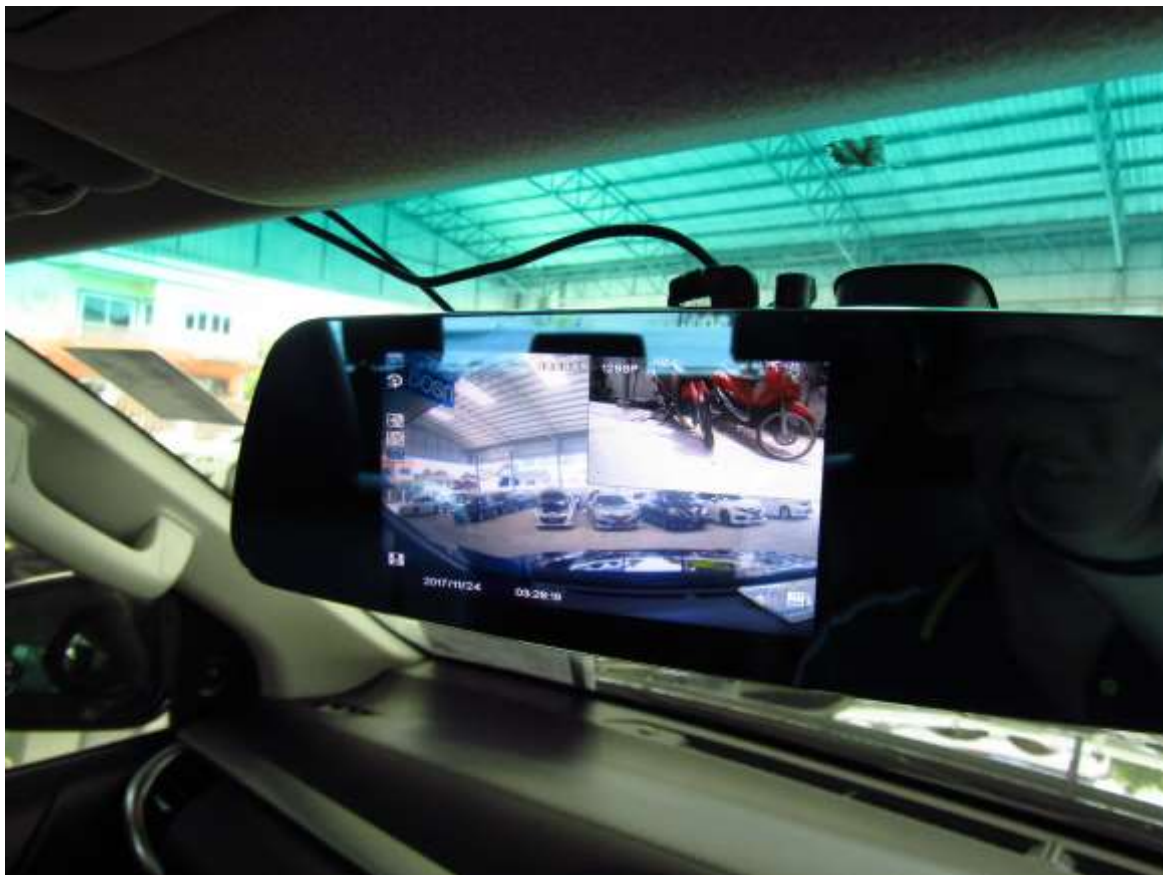
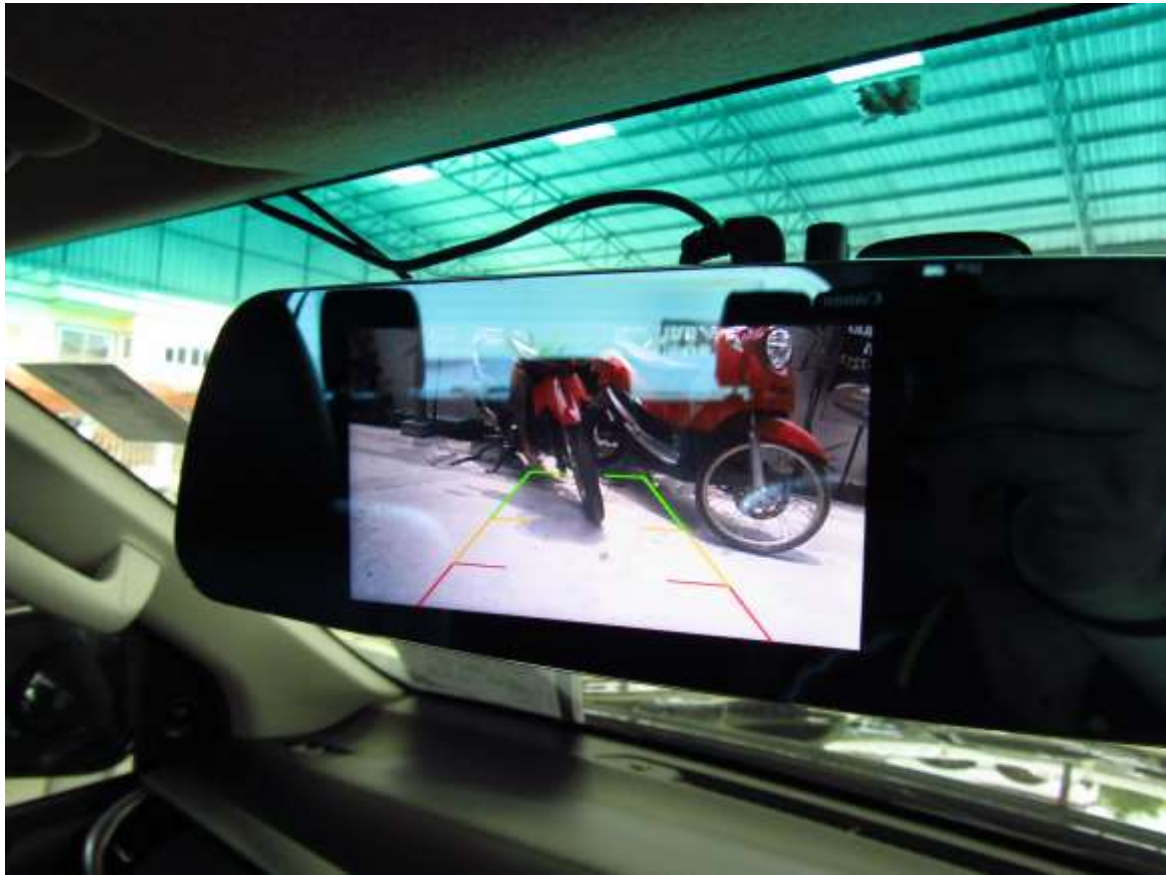
ภาพภายในด้านหน้า หลัง และ จุดบกพร่อง - Interior Visual Details (Front, Rear and/or Defect):

ที่นั่ง สภาพ Seat Appearance	สภาพตามอายุการใช้งาน

สภาพ รางใต้เบาะ Seat slide adjust rail	สภาพตามอายุการใช้งาน

เข็มขัดนิรภัย Seat Belts	สภาพตามอายุการใช้งาน

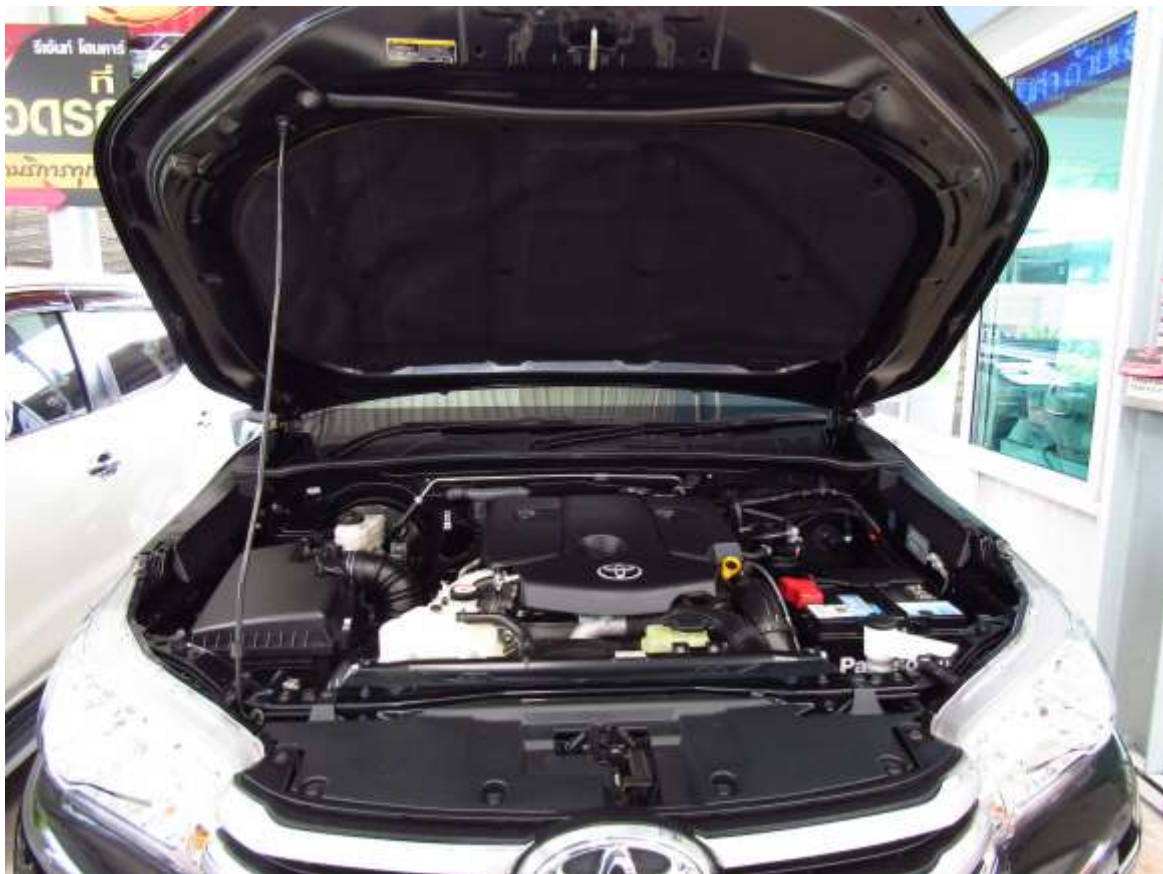
ภาพห้องเครื่อง - Engine Bay Visual Details:

การทดสอบ แบตเตอรี่	Battery Test		Charging System Test at 2000 rpm		
	Battery Test	Voltage	12.69	V	Voltage	13.98 V
		Rating	590	CCA	Status	Normal
		Current	783	CCA	Start System Test	
		Internal resistance	6.75	mΩ	Start Voltage	8.66 V
		State of Charge	98	%	Status	Normal
		State of Health	100	%	Max. Load Test at 2000 rpm	
		Status	Great		Max. Load	14.04 V
		Test Date	13.04.63		Voltage	
					Status	Normal

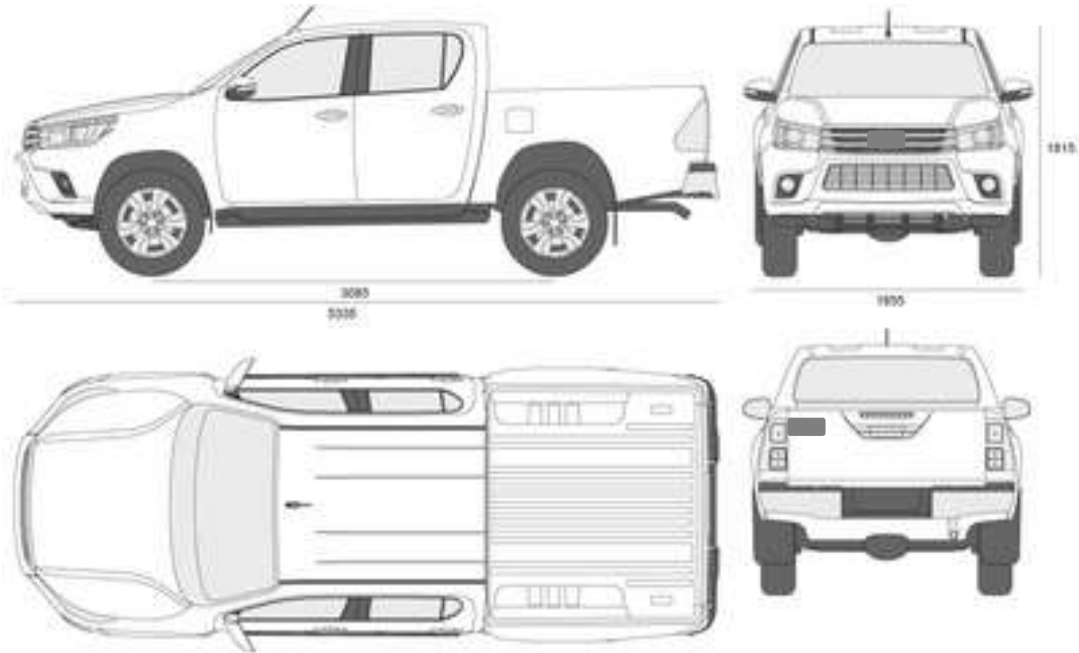
ความหนาสีรอบรถกระบะ (ตอนเดียว, แค็บ และ 4 ประตู) - Paint Thickness on Pickup (Single Cab, Extend Cab and Double Cab):

ชิ้นส่วนยานยนต์ (Car Part)	ความหนาสี Paint Thickness (µm)			
	P1	P2	P3	Average
Front Wing (RH)	288	240	220	249
Front Wing (LH)	85	89	85	86
Front Door (RH)	222	196	276	231
Front Door (LH)	87	89	87	88
Rear Door (RH)	83	84	72	80
Rear Door (LH)	75	83	84	81
Extra Cab (RH)				
Extra Cab (LH)

ชิ้นส่วนยานยนต์ (Car Part)	ความหนาสี Paint Thickness (µm)			
	P1	P2	P3	Average
Bonnet	124	114	117	118
Roof	79	94	82	85
Boot/Tail Gate	93	84	85	87
Tray (RH)	115	117	127	120
Tray (LH)	137	127	125	130
Front Bumper				
Rear Bumper
