Vehicle Inspection Report

ยี่ห้อ/รุ่น (Brand/Model): TOYOTA FORTUNER	วันที่ตรวจสอบรถยนต์ (Date of Inspection): 12.7.61
หมายเลขตัวถัง (VIN): MROYZ59G401138030	เลขค่าขอบริการ (Job No.): I018/089-019
หมายเลขเครื่องยนต์ (Engine No.): 1KD-S281492	Vehicle Picture:

ปีที่ผลิต (Build Date): 2013	
สีรถ (Color): ขาว	
ระยะการใช้งาน (Mileage): 107044	
หมายเลขทะเบียน (No. Plate): 7กธ 9644	
วันครบกำหนดชำระภาษี (Registration Expiry): 29 พ.ย 61	
ชื่อลูกค้า (Customer Name): BIG CAR 1	
ที่อยู่ (Address):	
โทรศัพท์ (Tel):	
สถานที่ตรวจสอบรถ (Inspection Place): BIG CAR 1

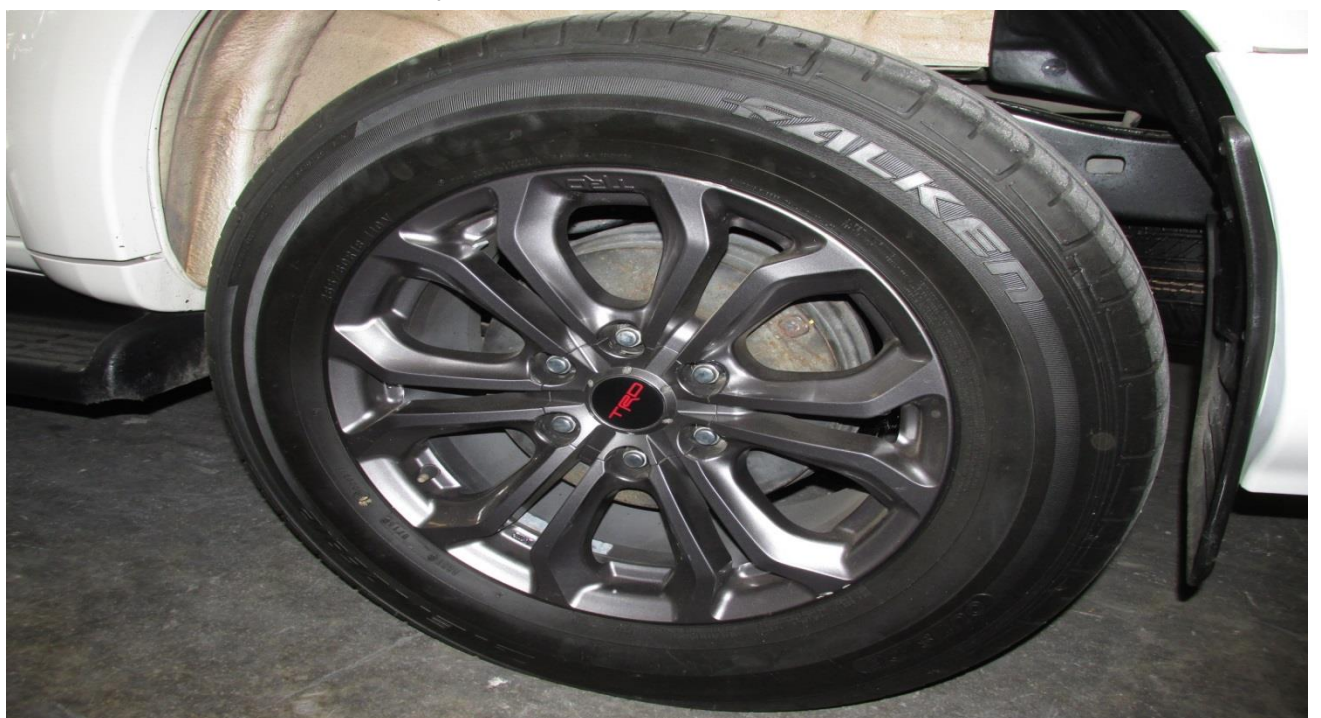
ภาพโดยรวมของยาง ล้อ และ เบรค - Tyres, Wheels & Brakes Visual Details:

สภาพยางรถยนต์, สัปดาห์/ปี ผลิต Tyres Appearance, Year	0716 ยางสภาพดี
 	สภาพล้อ,ฝาครอบล้อ Wheel Rims Appearance	สภาพดีตามอายุการใช้งาน
 	ล้อ และยางอะไหล่ Spare Tyre & Rim	มีประจำรถ
 	คาลิปเปอร์เบรค และท่อน้ำมัน Brake Hose Callipers & Pipes	สภาพปกติไม่พบการรั่วซึม
 	ผ้าดิสเบรค (หน้า/หลัง) Brake Pads (Front/Rear)	สภาพดีตามอายุการใช้งาน
 	จานดิสเบรค(หน้า/หลัง) Brake Discs (Front/Rear)	ควรเจียจานเบรคครั้งต่อไปที่เปลี่ยนผ้าเบรค
 	ดรัมเบรคล้อหลัง Brakes and Drums any No Leakage	สภาพดีตามอายุการใช้งาน
 	การทำงานของเบรคมือ Park Brake function	ระบบการทำงานปกติ
 	คำแนะนำอื่นๆ Other	N/A
