เลขคำขอบริการ (Job No.) :: I022/0066-6

May 30, 2022

SUZUKI Swift 1.2 RX Hatchback

Vehicle Inspection Report

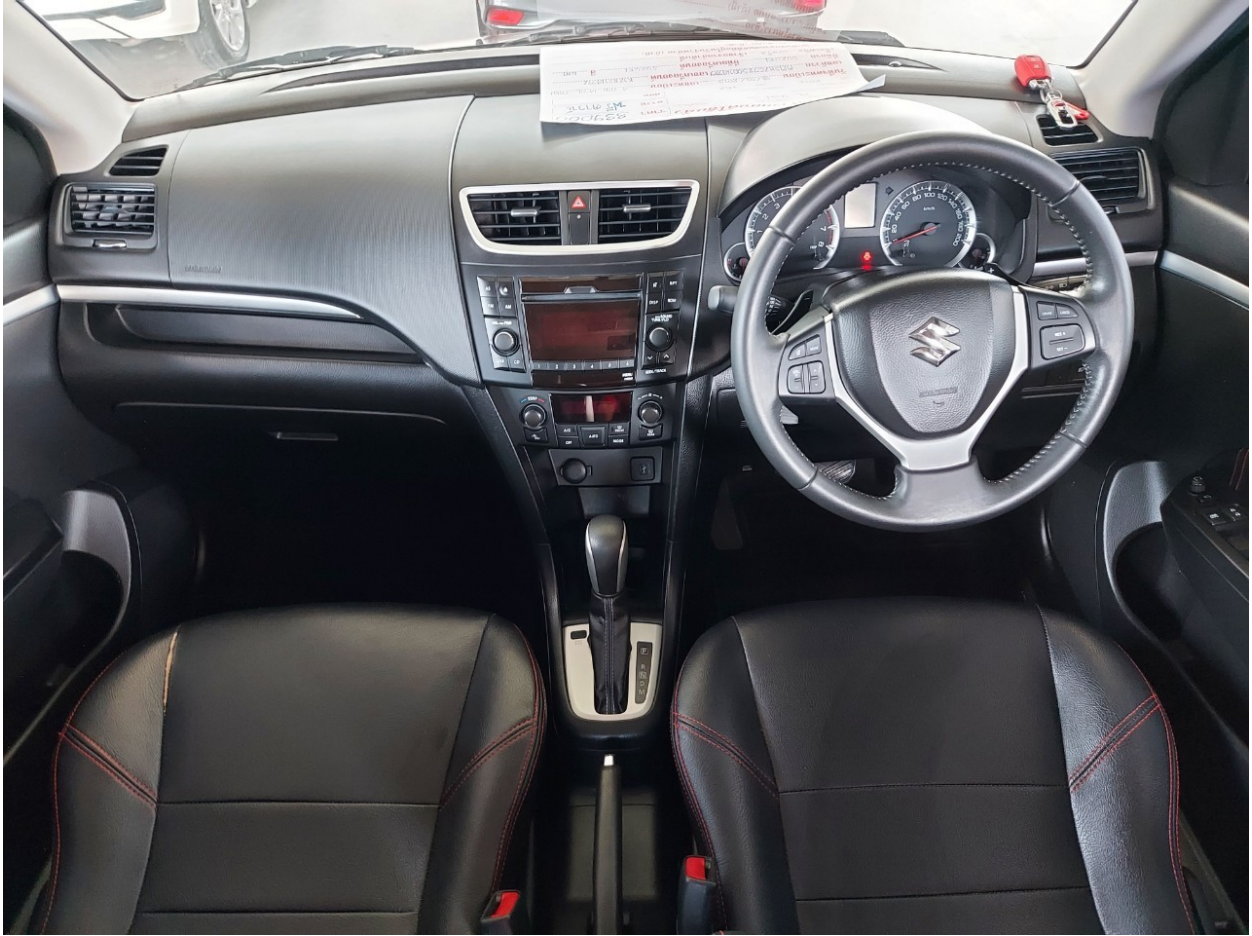
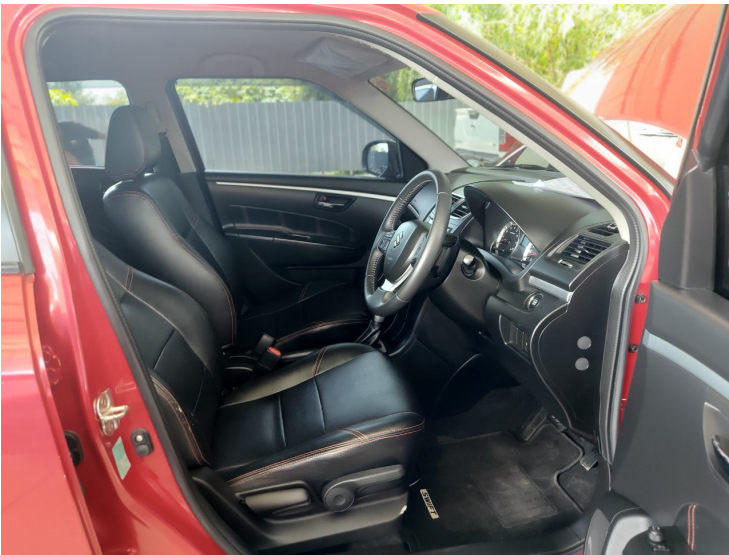
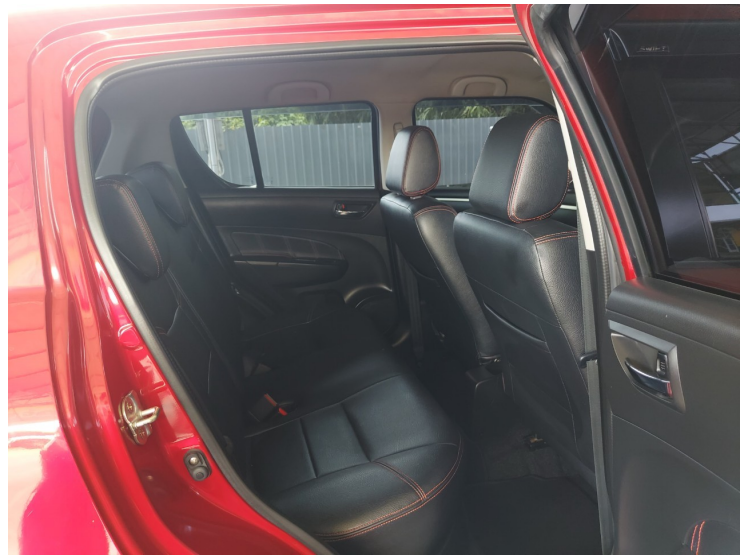
ภาพภายใน

รถสภาพดี โครงสร้างไม่เคยมีอุบัติเหตุ ไม่เคยจมน้ำและไฟไหม้

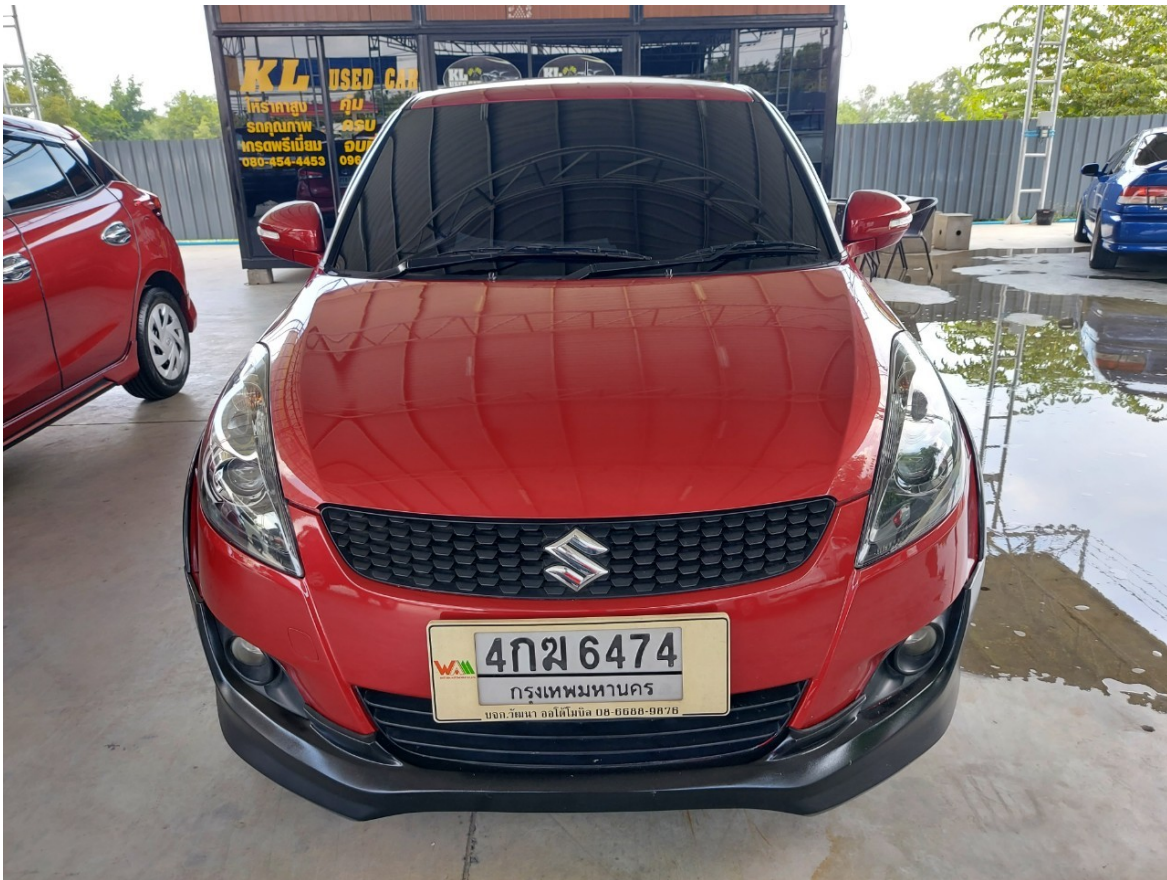
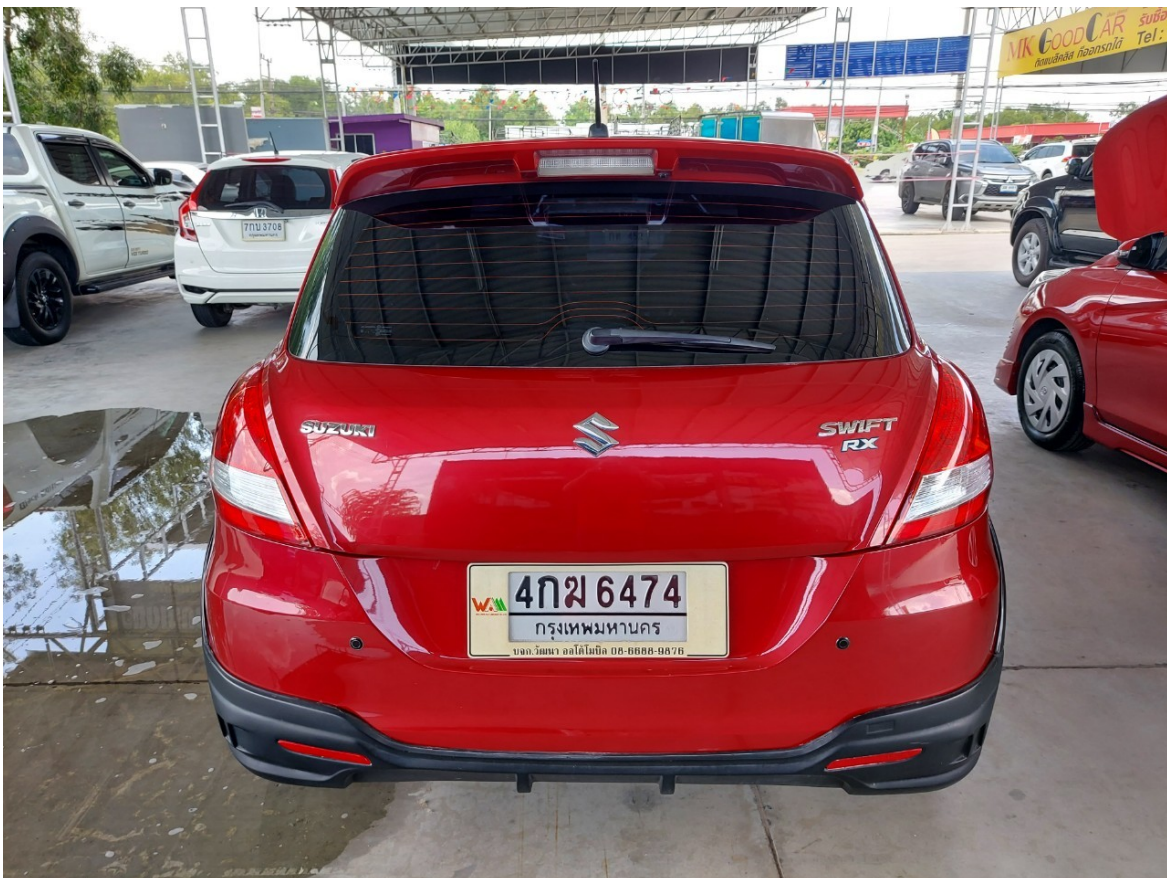
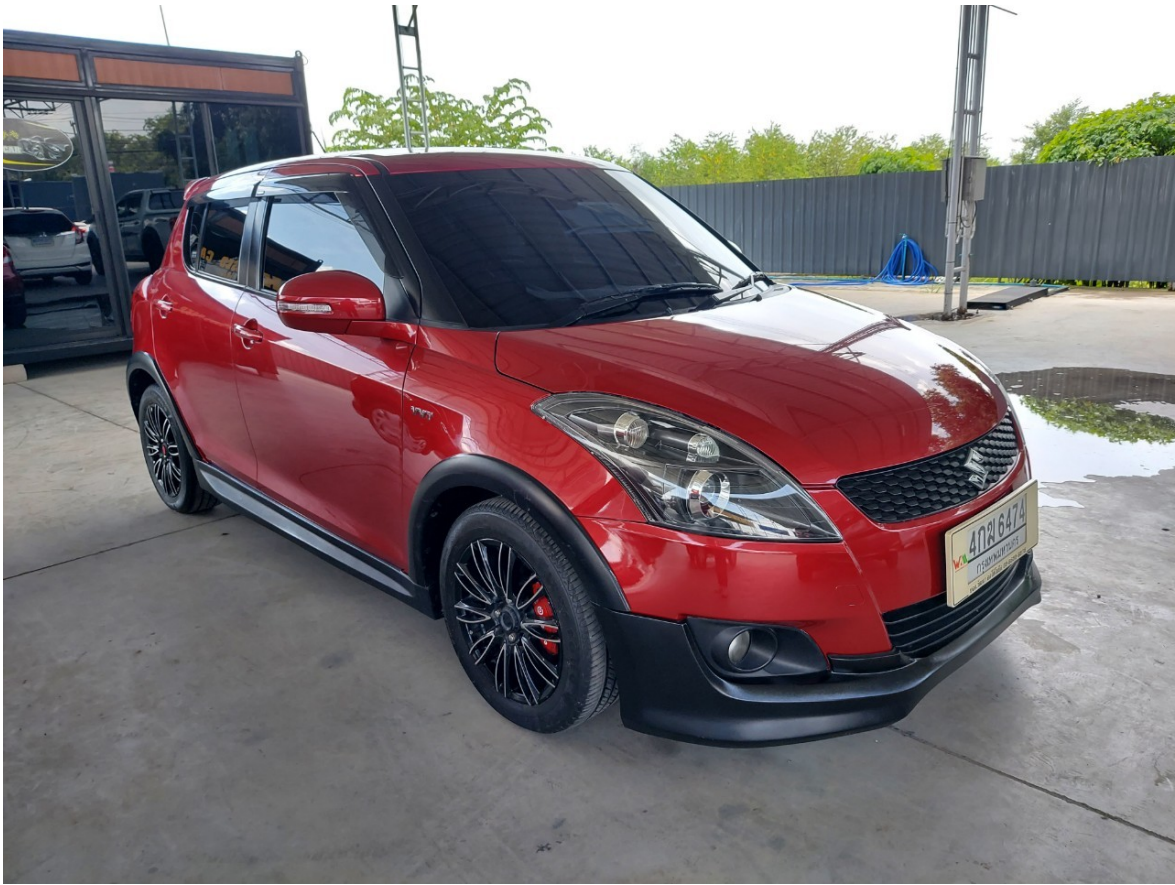
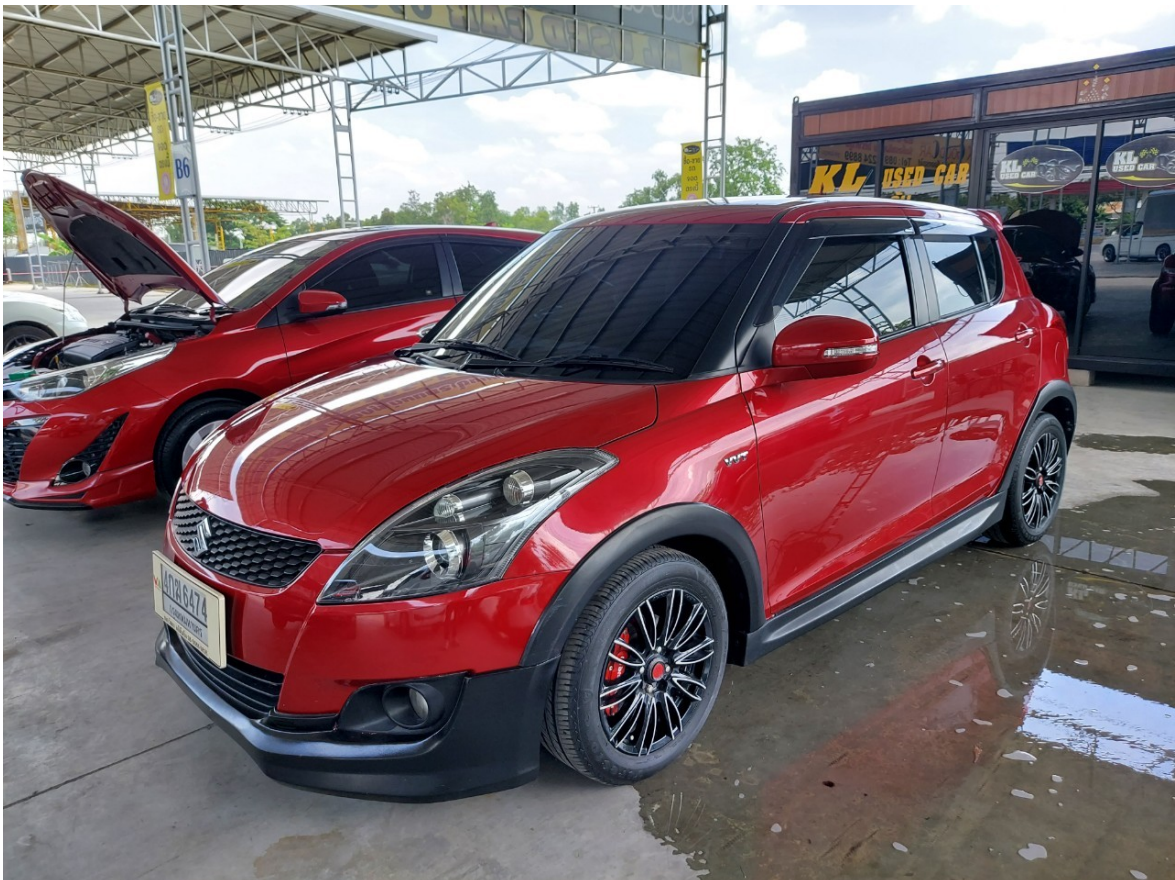
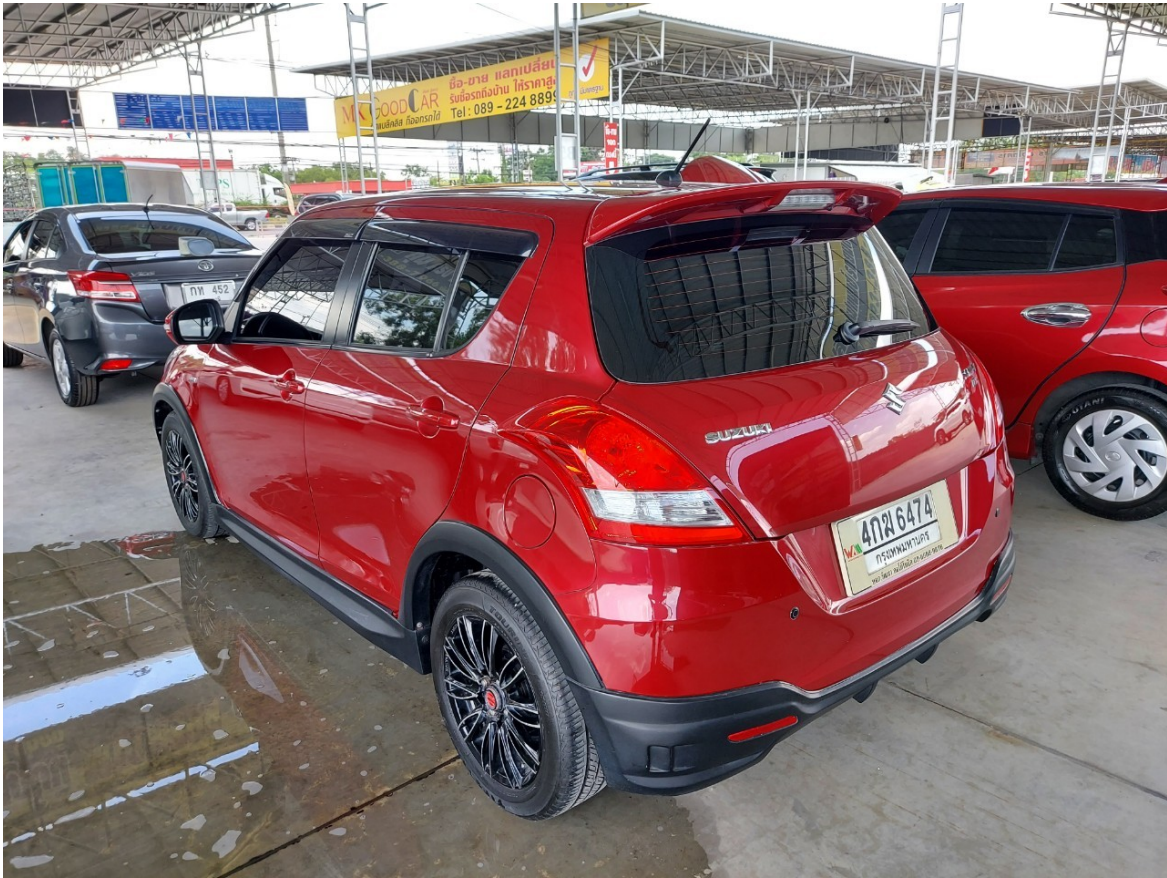
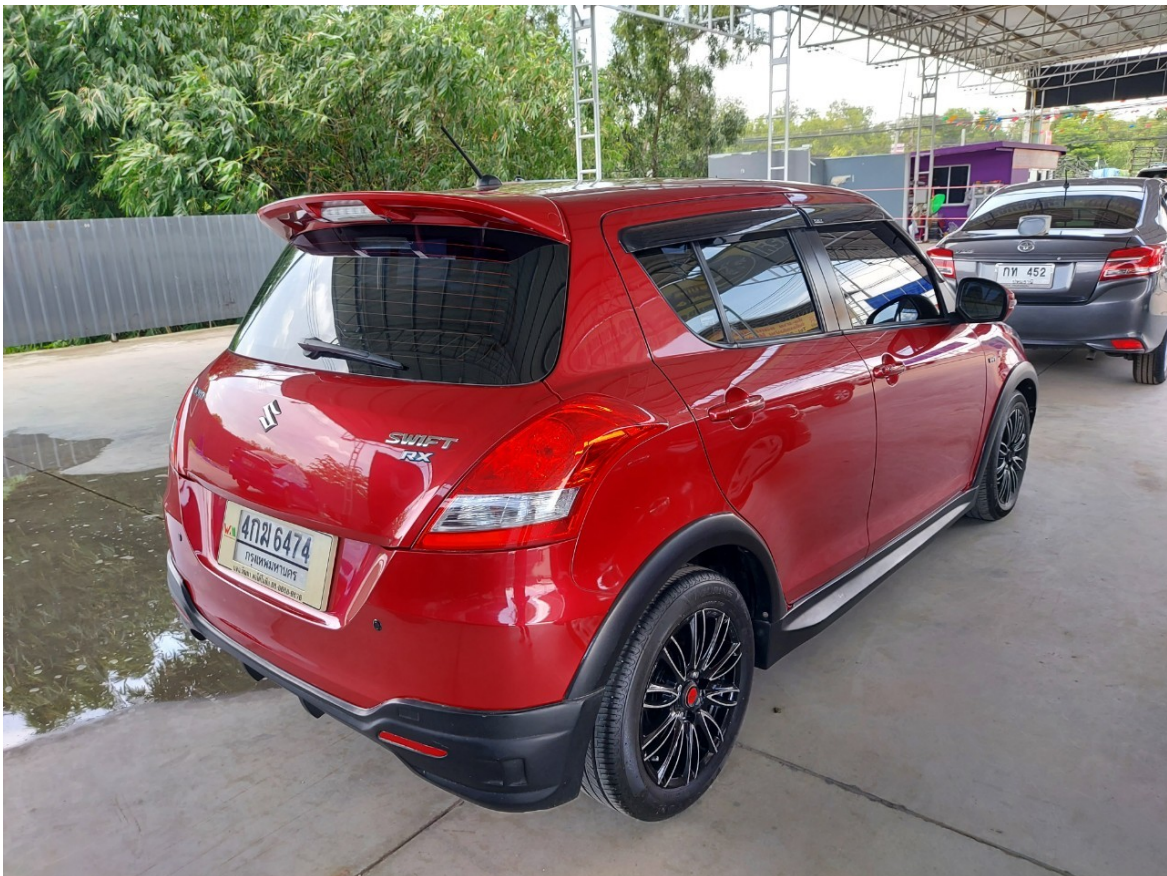
ภาพภายนอก

รถสภาพดี โครงสร้างไม่เคยมีอุบัติเหตุ ไม่เคยจมน้ำและไฟไหม้
