INSPECTION
BY ONE2CAR

Vehicle Inspection Report

ยี่ห้อ/รุ่น (Brand/Model): MAZDA 2 1.3 AT SKYACTIV	วันที่ตรวจสอบรถยนต์(Date of Inspection): 21/10/63
หมายเลขตัวถัง (VIN): MM8DJ2H3A0W132047	เลขคำขอบริการ (Job No.) : I020/0044-2
หมายเลขเครื่องยนต์ (Engine No.): P320220415	<p>Vehicle Picture:</p>  
ปีที่ผลิต (Build Date): 2015	
สีรถ (Color): ขาว	
ระยะการใช้งาน(Mileage): 131,752 กม.	
หมายเลขทะเบียน (No. Plate): 1 ขฐ 744	
วันครบกำหนดชำระภาษี (Registration Expiry): 18 ม.ค.64	
ชื่อลูกค้า(Customer Name) : 1112 AUTO	
ที่อยู่(Address):	
โทรศัพท์ (Tel): 089-459-7770	
สถานที่ตรวจสอบรถ (Inspection Place): ถ.ปิ่นเกล้า บรมราชชนนี

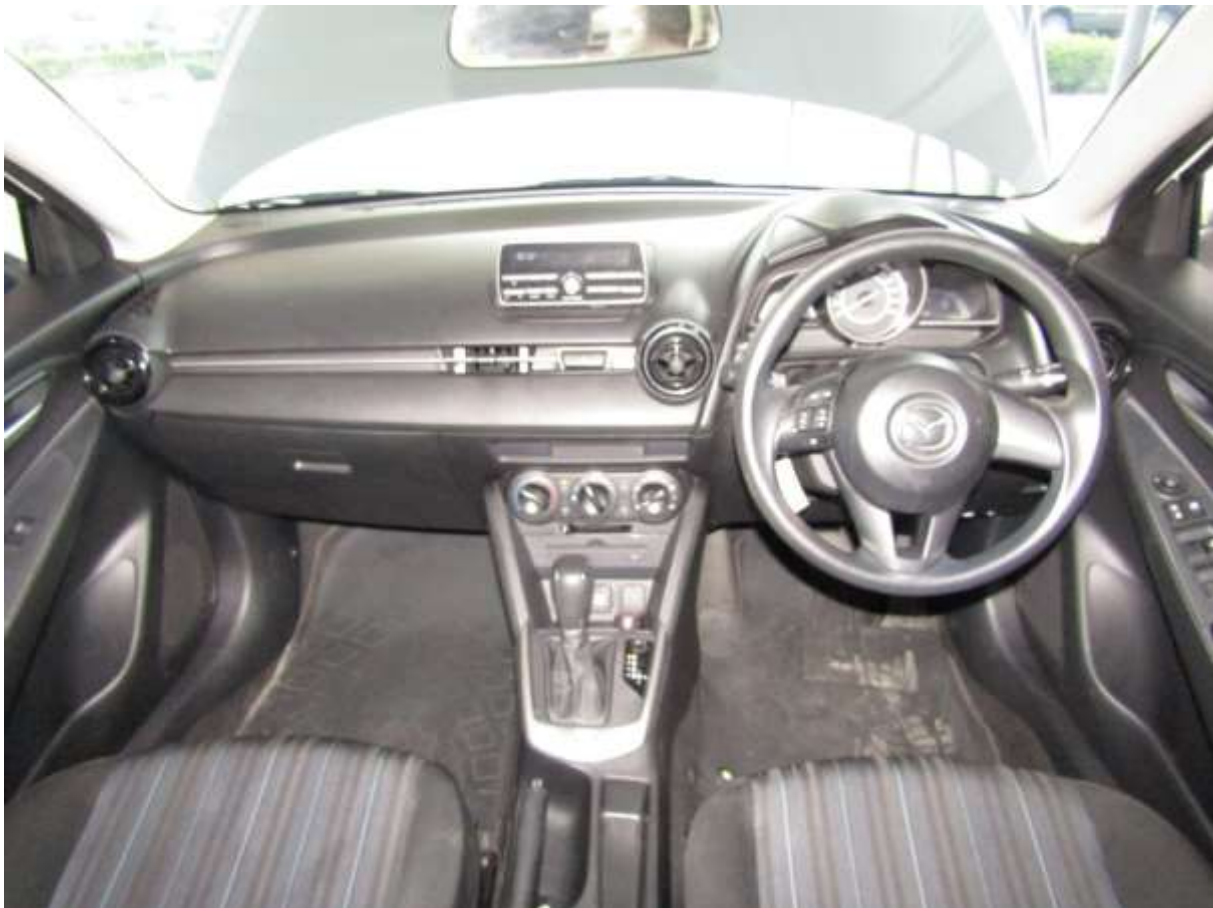
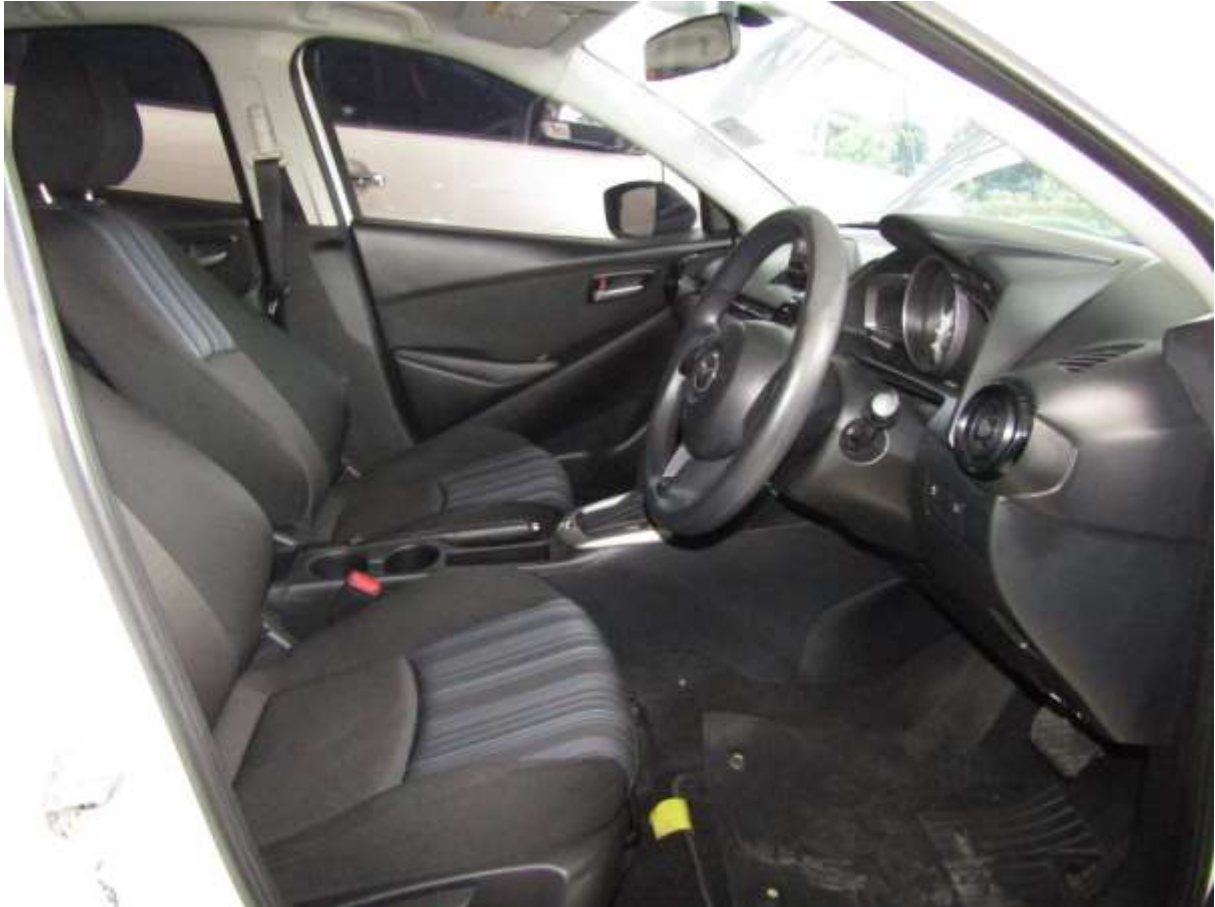
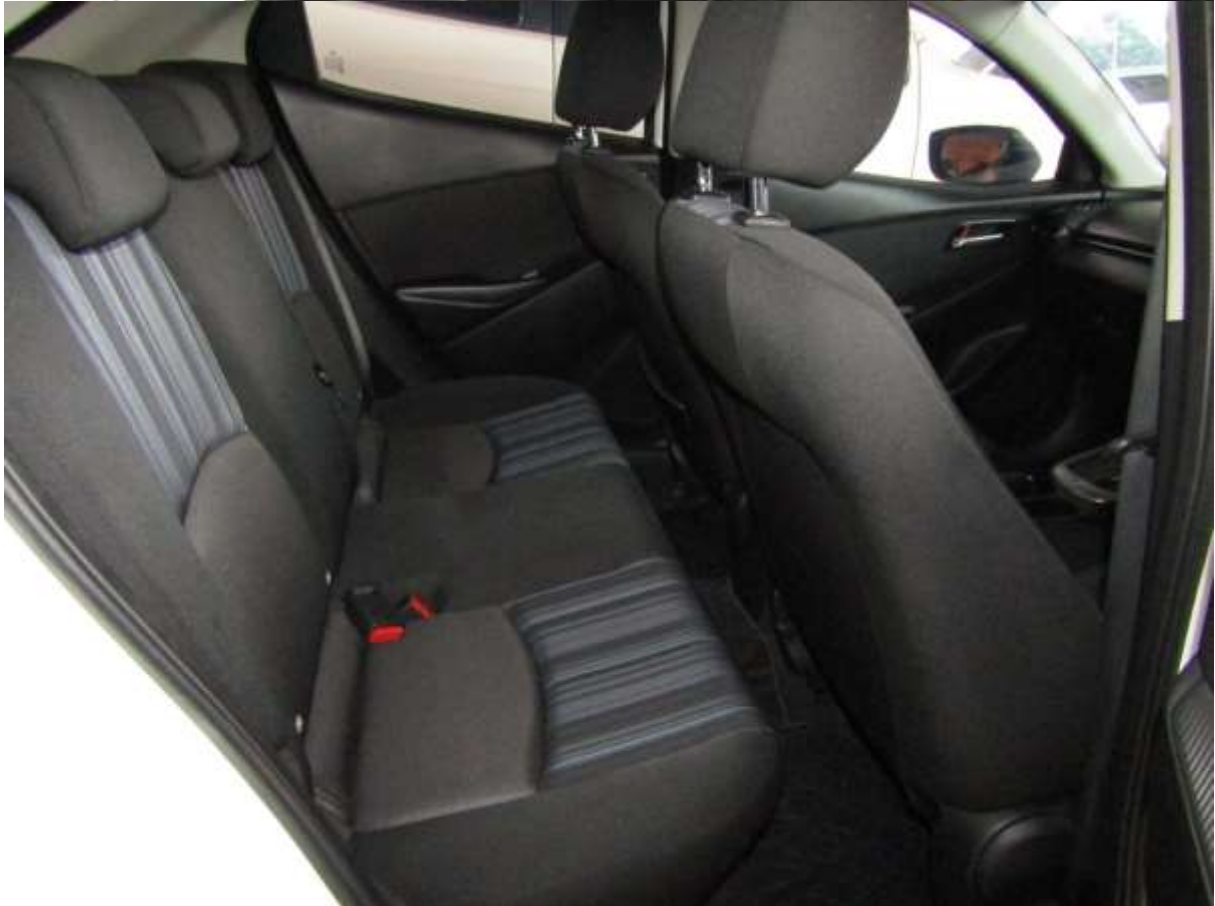
ที่นั่ง สภาพ Seat Appearance	สภาพดีตามอายุการใช้งาน
	การทำงาน การปรับ และการล็อคเบาะ Seat Adjust functional	ทำงานได้ดี
	สภาพ รางได้เบาะ Seat slide adjust rail	สภาพดีตามอายุการใช้งาน
	เข็มขัดนิรภัย Seat Belts	สภาพดีตามอายุการใช้งาน

ภาพภายในด้านหน้า หลัง และ จุดบกพร่อง - Interior Visual Details (Front, Rear and/or Defect):

ภาพภายในด้านหน้า หลัง และ จุดบกพร่อง (ต่อ) -Interior Visual Details (Front, Rear and/or Defect) (Continued):

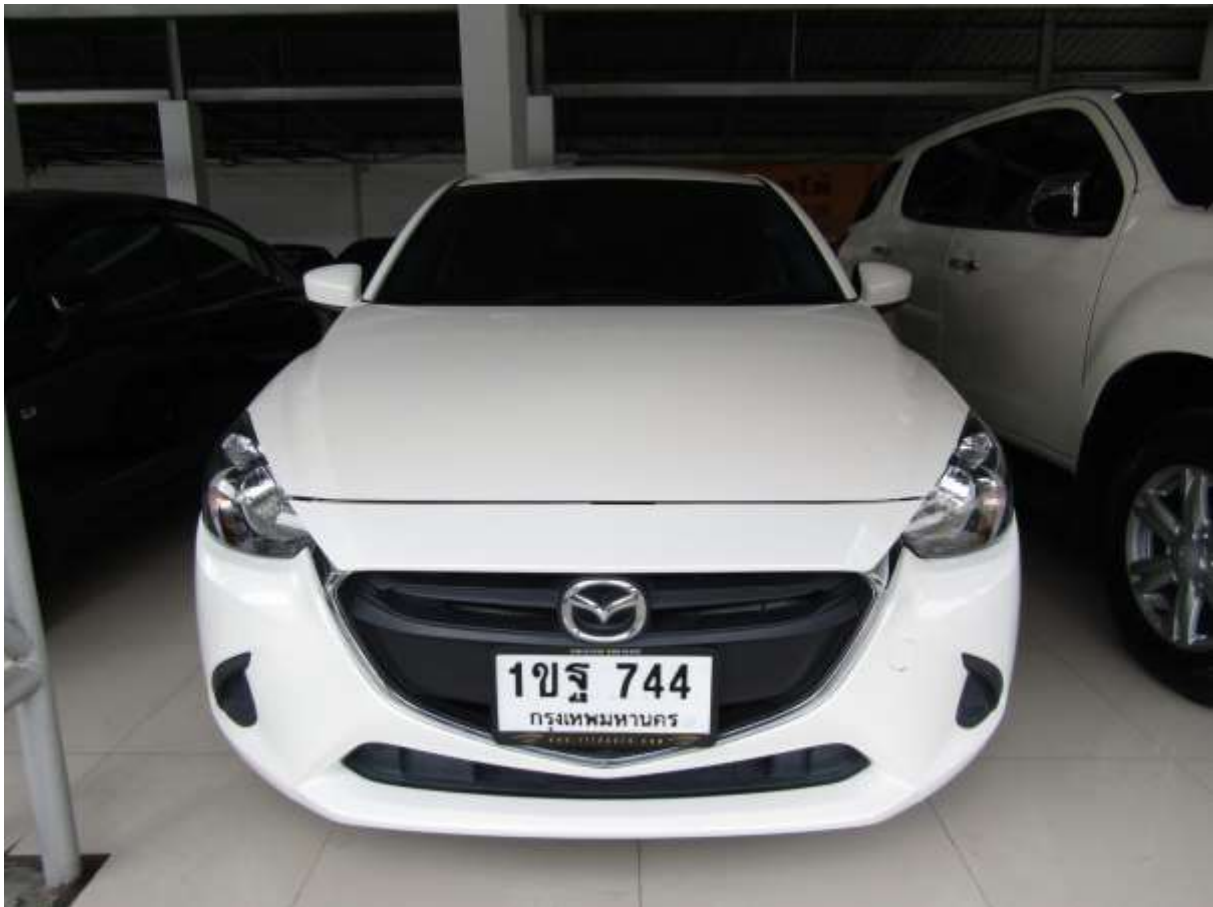
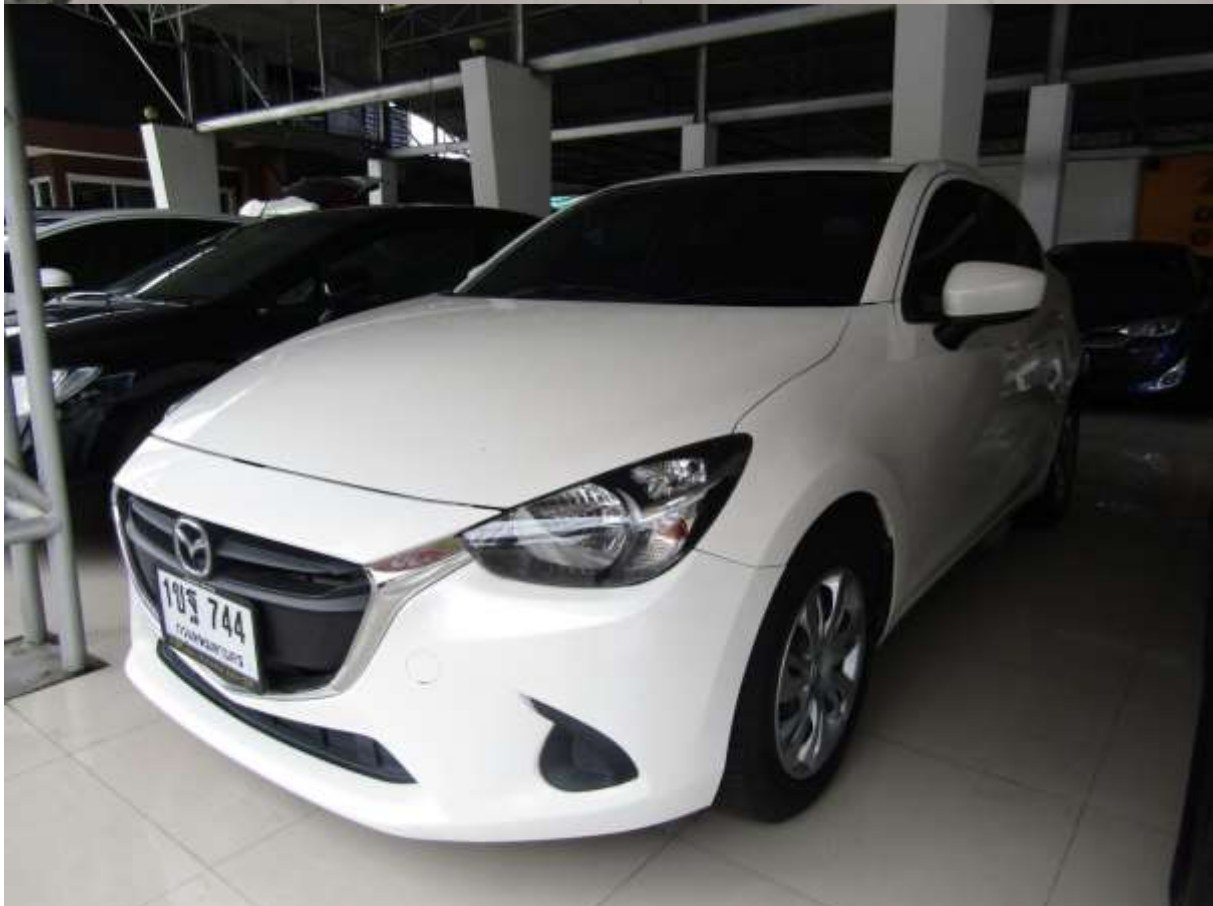
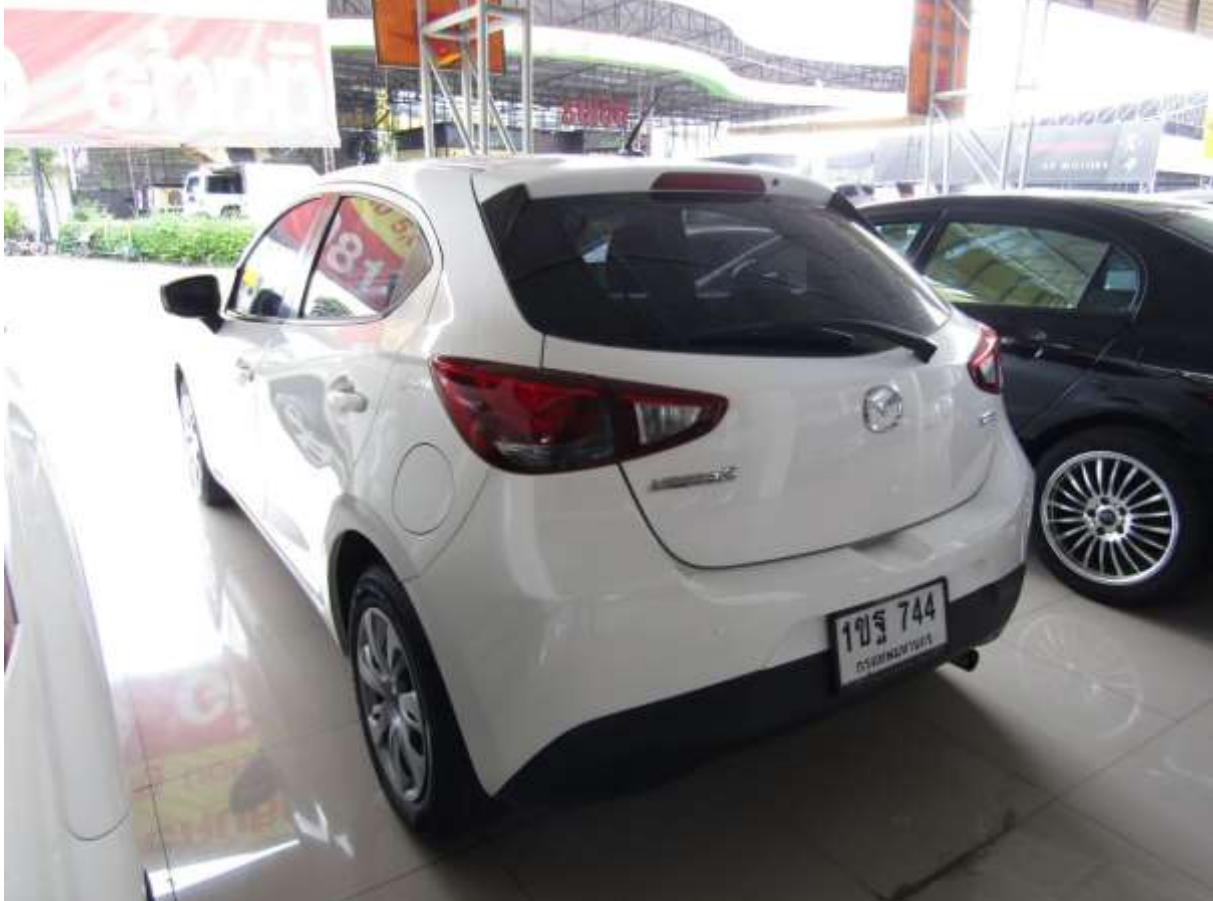
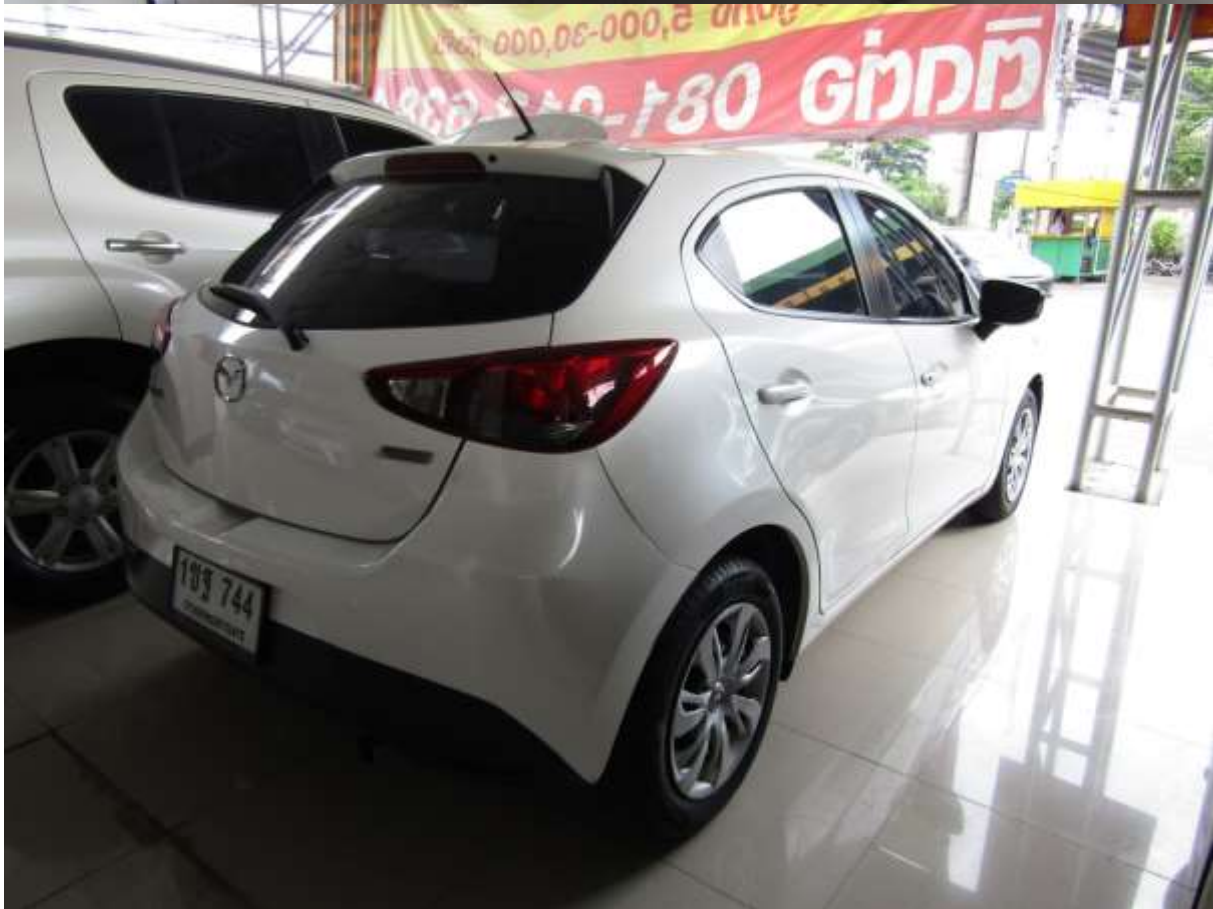
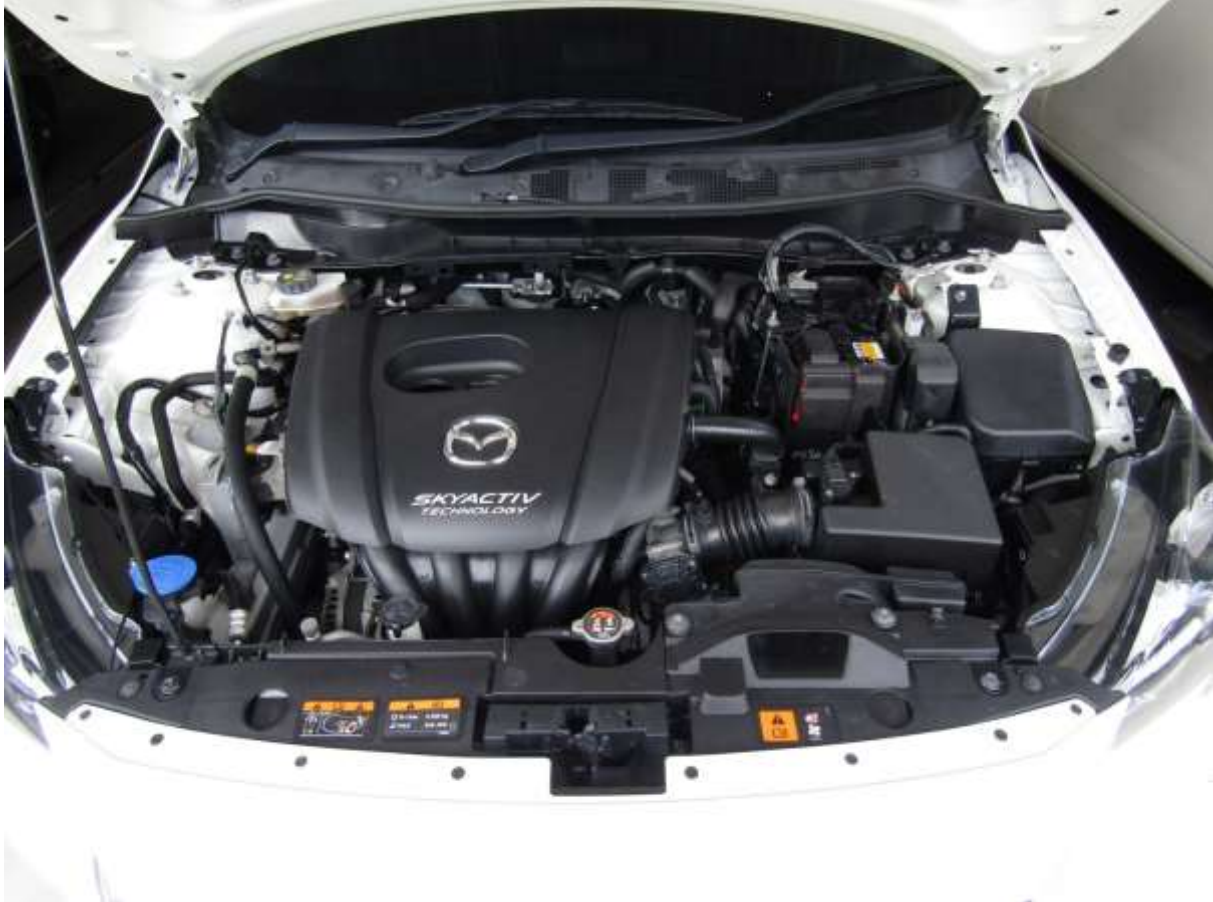
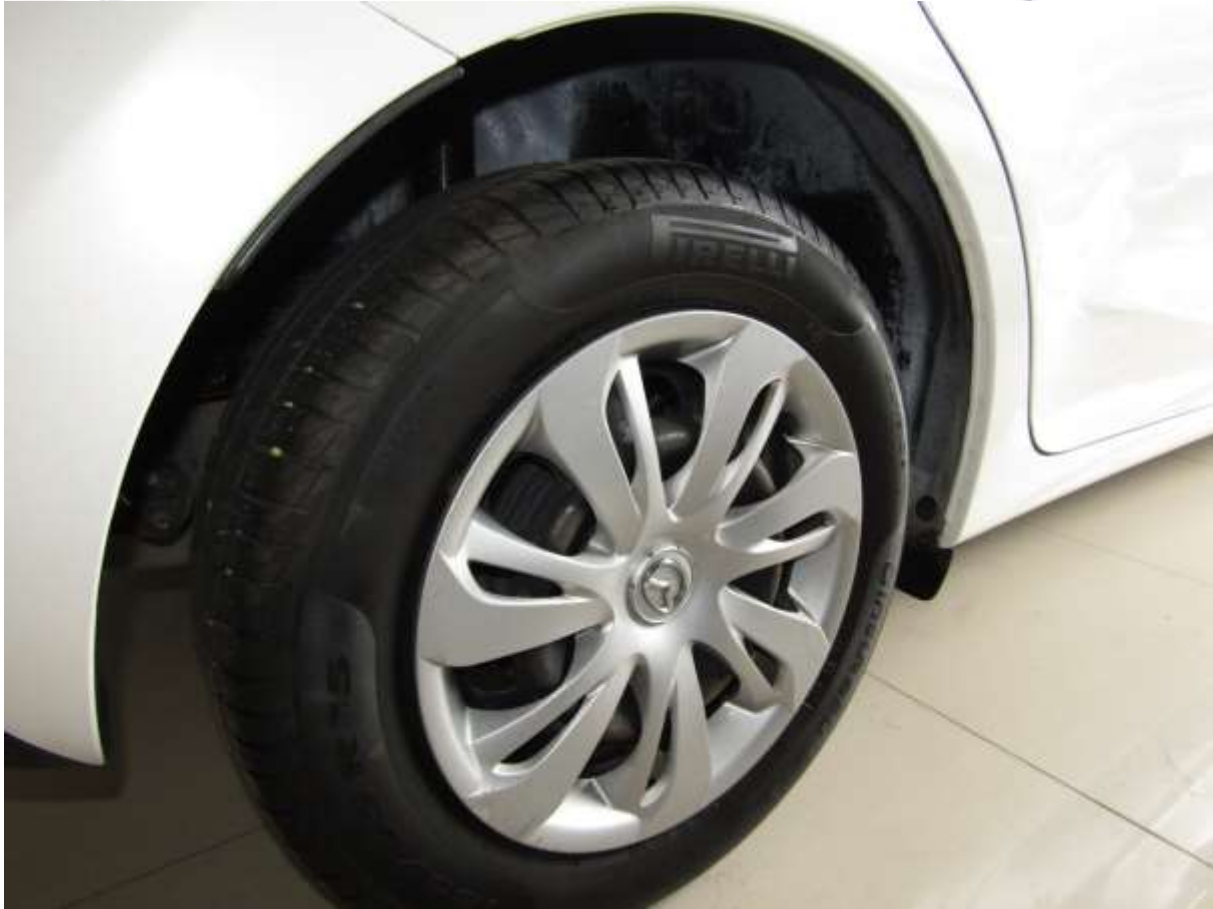
ภาพภายนอก - Exterior Visual Details:

กันชนหน้า Front Bumper	สภาพดี
	คาน รับกันชนหน้า (ขวา) Front Side Member (Right) Appearance	สภาพดี
	คาน รับกันชนหน้า (ซ้าย) Front Side Member (Left) Appearance	สภาพดี
	ฝากระโปรงหน้ารถ Bonnet	สภาพดี
	กระจกบังลมหน้า Windshield	สภาพดี
	หลังคา Roof	สภาพดี
	สภาพ และการทำงาน หลังคาชั้นรูป หลังคาเปิดประทุน Sunroof/Convertible functional and appearance	N/A
	ประตูหน้าขวา Front Right Door	สภาพดี
	ประตูหลังขวา Rear Right Door	สภาพดี
	ประตูเลื่อนด้านขวา Sliding Right Door	N/A
	บันไดขายน้าด้านขวา Right Rocker Panel	สภาพดี
	ประตูหน้าซ้าย Front Left Door	สภาพดี
	ประตูหลังซ้าย Rear Left Door	สภาพดี
	ประตูเลื่อนด้านซ้าย Sliding Left Door	N/A

บันไดซ้ายน้ำด้านซ้าย Left Rocker Panel	สภาพดี
	ประตูท้าย,ฝากระโปรงท้าย Rear Tail Gate	สภาพดี
	กระจกบังลมหลัง Rear Screen	สภาพดี
	กันชนหลัง Rear Bumper	สภาพดี
	คาน รับกันชนหลัง (ขวา) Rear Side Member (Right) Appearance	สภาพดี
	คาน รับกันชนหลัง (ซ้าย) Rear Side Member (Right) Appearance	สภาพดี
	เสาโครงสร้าง A ขวา Right A-Pillar	สภาพดี
	เสาโครงสร้าง B ขวา Right B-Pillar	สภาพดี
	เสาโครงสร้าง C ขวา Right C-Pillar	สภาพดี
	เสาโครงสร้าง D ขวา Right D-Pillar	N/A
	เสาโครงสร้าง A ซ้าย Left A-Pillar	สภาพดี
	เสาโครงสร้าง B ซ้าย Left B-Pillar	สภาพดี
	เสาโครงสร้าง C ซ้าย Left C-Pillar	สภาพดี
	เสาโครงสร้าง D ซ้าย Left D-Pillar	N/A
	ระบบบังคับเลี้ยว Steering Components	สภาพดีตามอายุการใช้งาน
