I024/0125-2

Toyota Harrier 2.0 PREMIUM

Mar 21, 2024

Vehicle Inspection Report

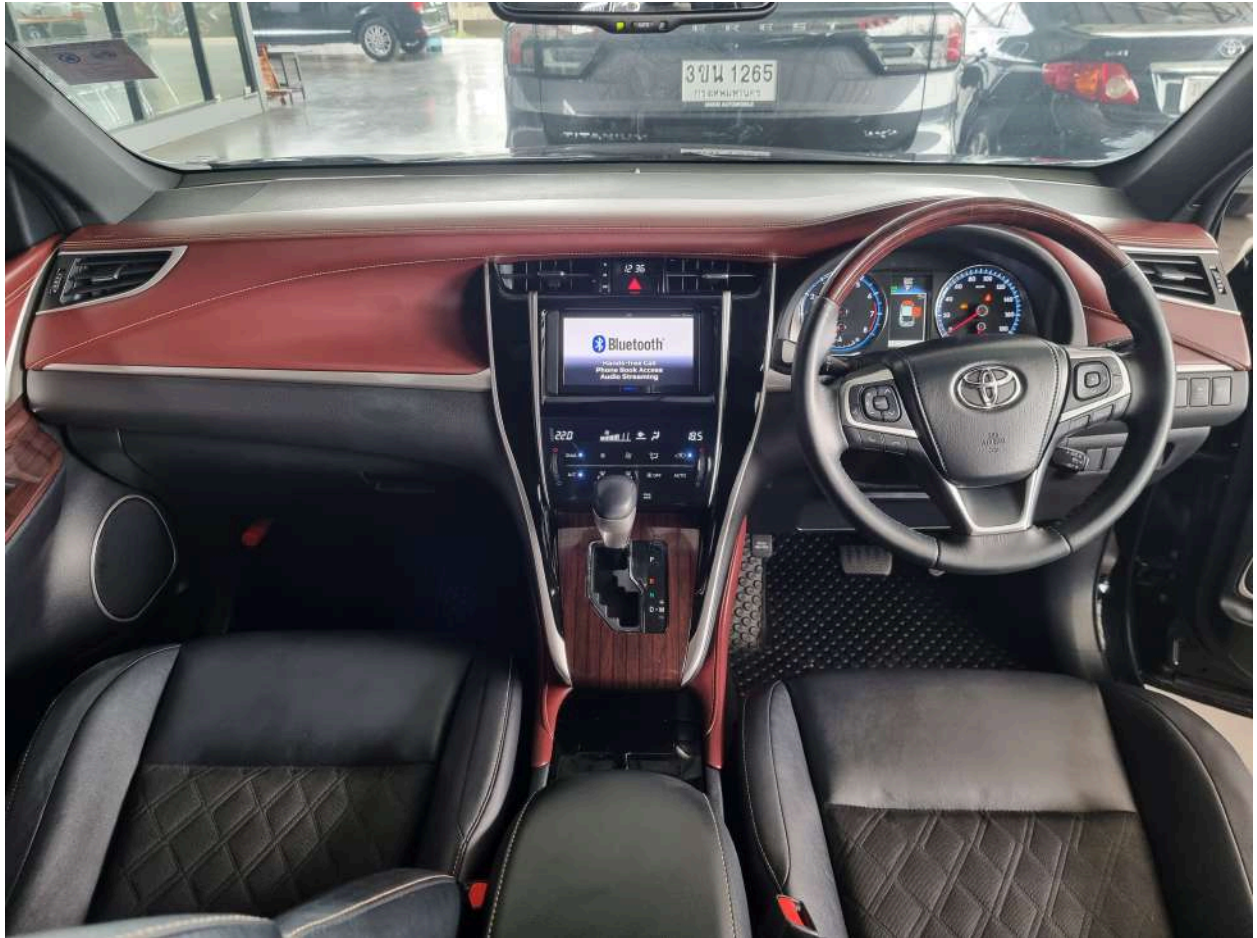
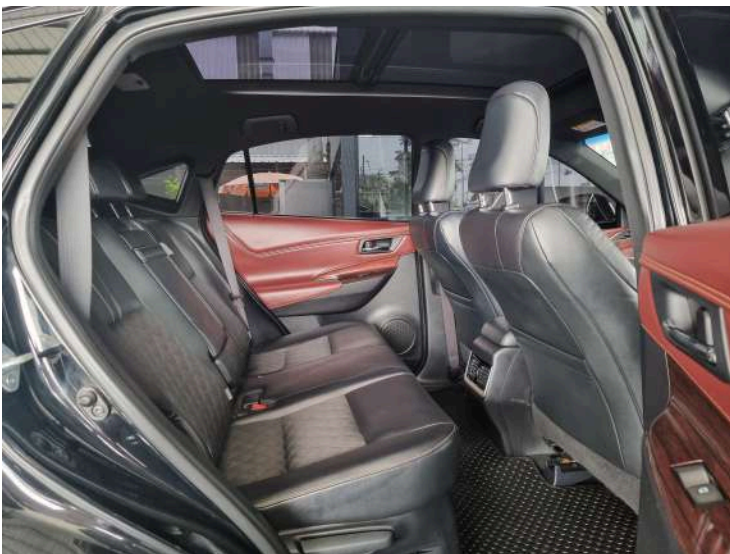
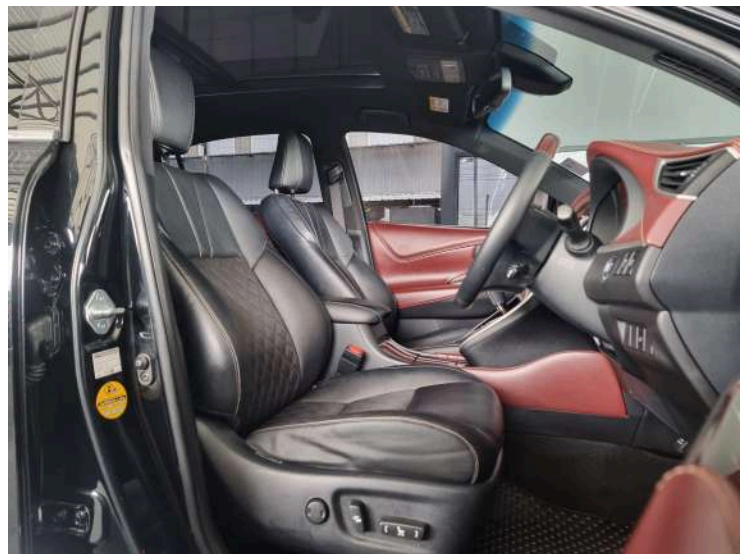
ภาพภายใน

ประเมินสภาพรวม: ผ่าน
อุปกรณ์หลัก/อุปกรณ์เสริมขณะขับที่:

- ✓ ระบบปรับอากาศ [ผ่าน]
- ✓ ไฟส่องสว่าง [ผ่าน]
- ✓ ไฟเลี้ยว/ไฟฉุกเฉิน [ผ่าน]
- ✓ หน้าปัดและมาตรวัด [ผ่าน]
- ✓ เข็มชี้ดิรภัย [ผ่าน]
- ✓ แตร [ผ่าน]
- ✓ เครื่องเล่นเพลง [ผ่าน]
- ✓ ระบบปิดน้ำฝน [ผ่าน]
- ✓ เบาะนั่งยึดแน่น [ผ่าน]
- ✓ กระจกไฟฟ้า [ผ่าน]

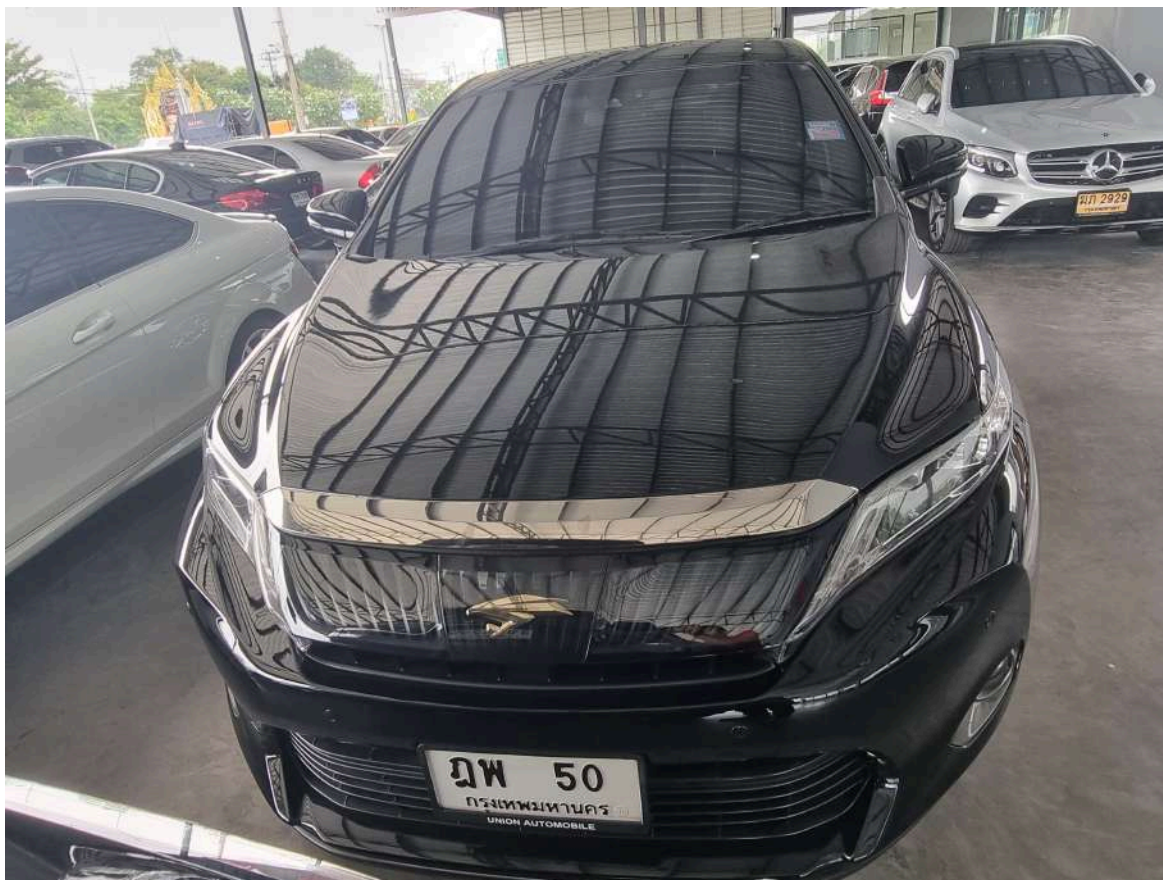
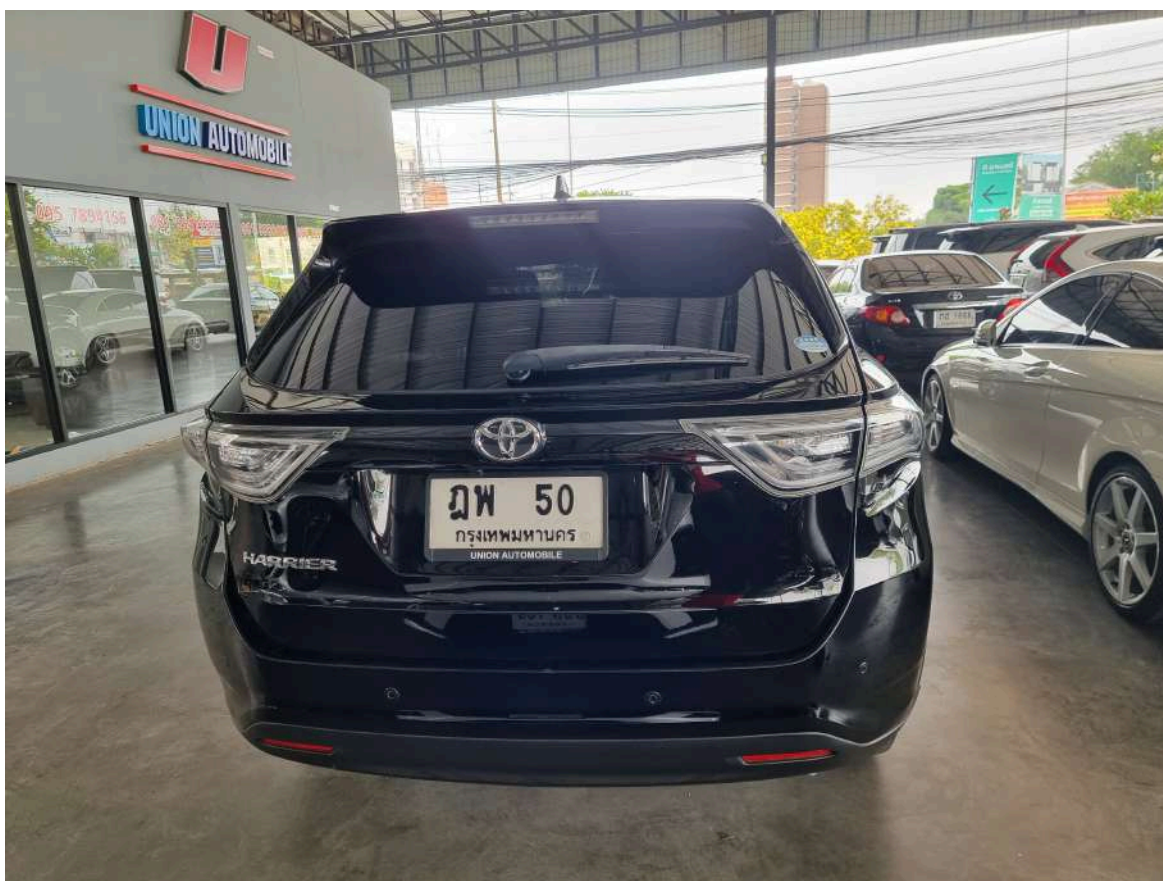
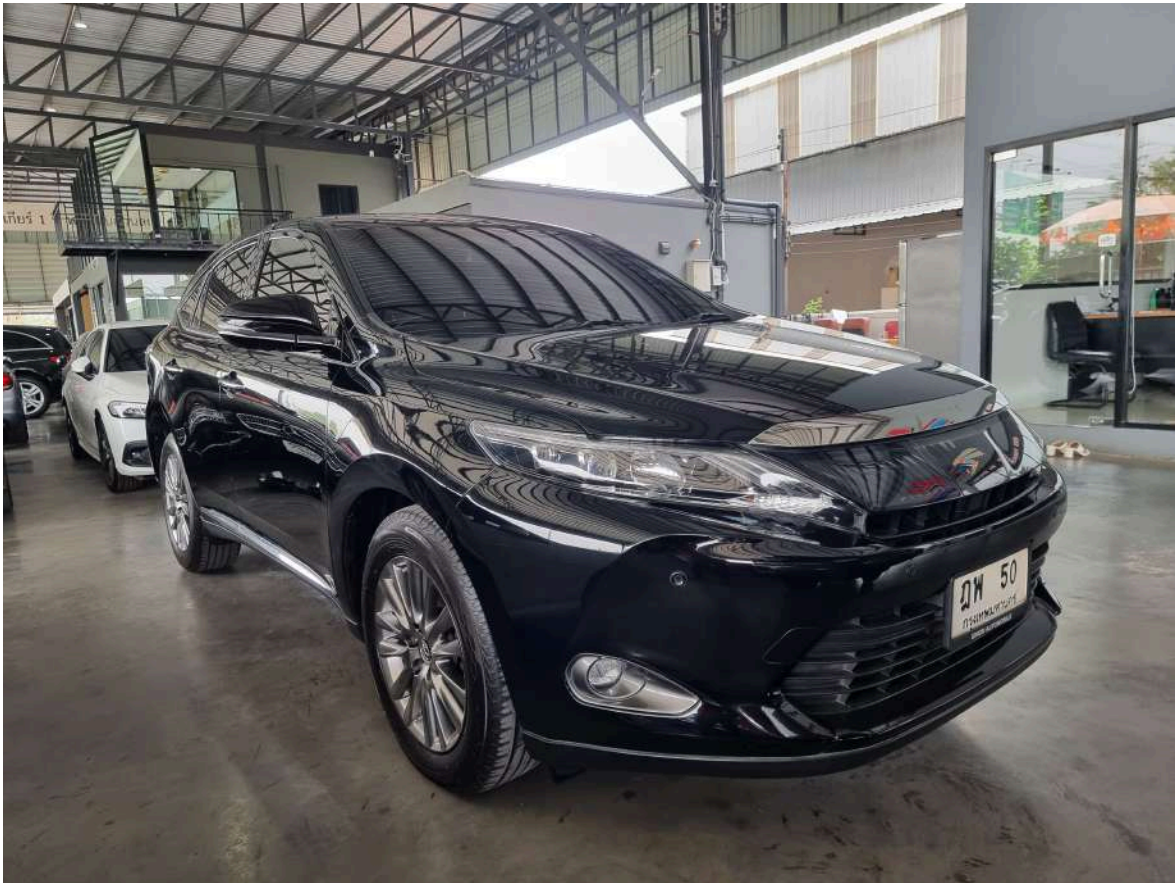
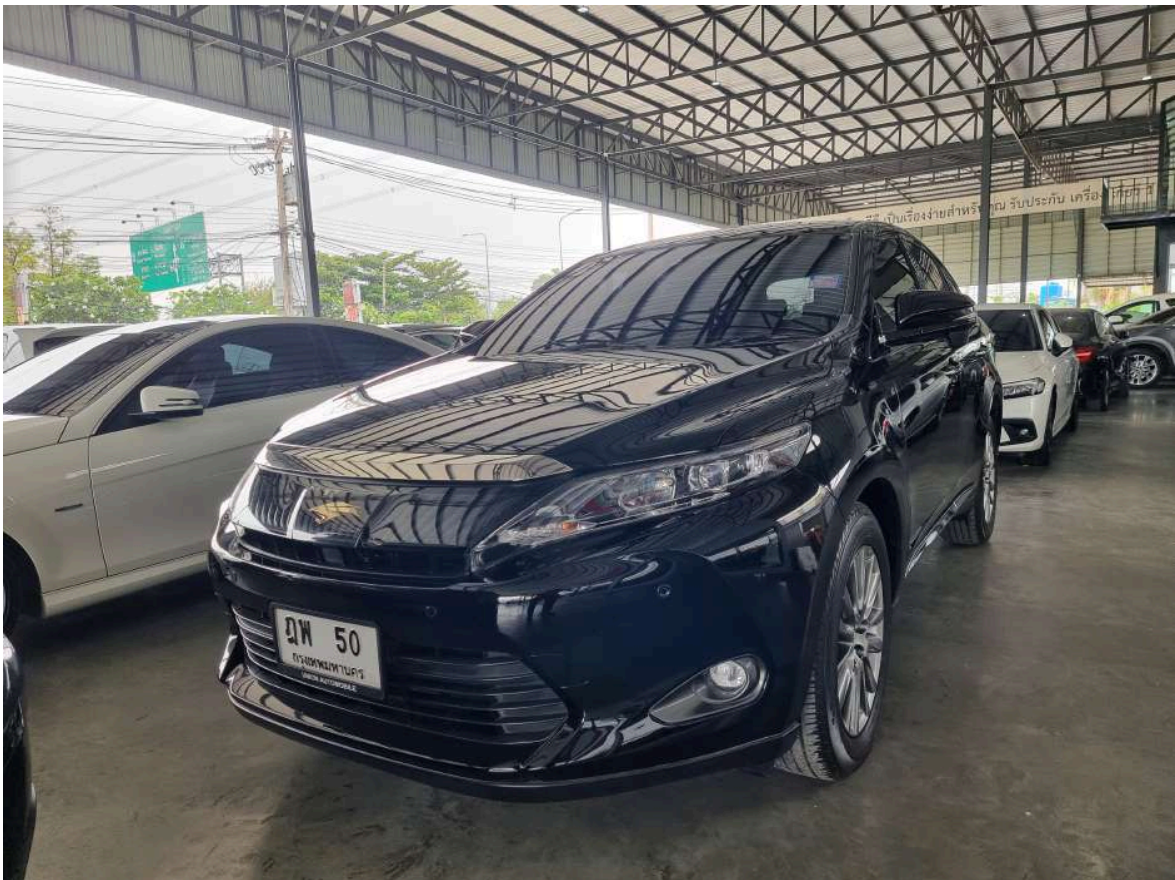
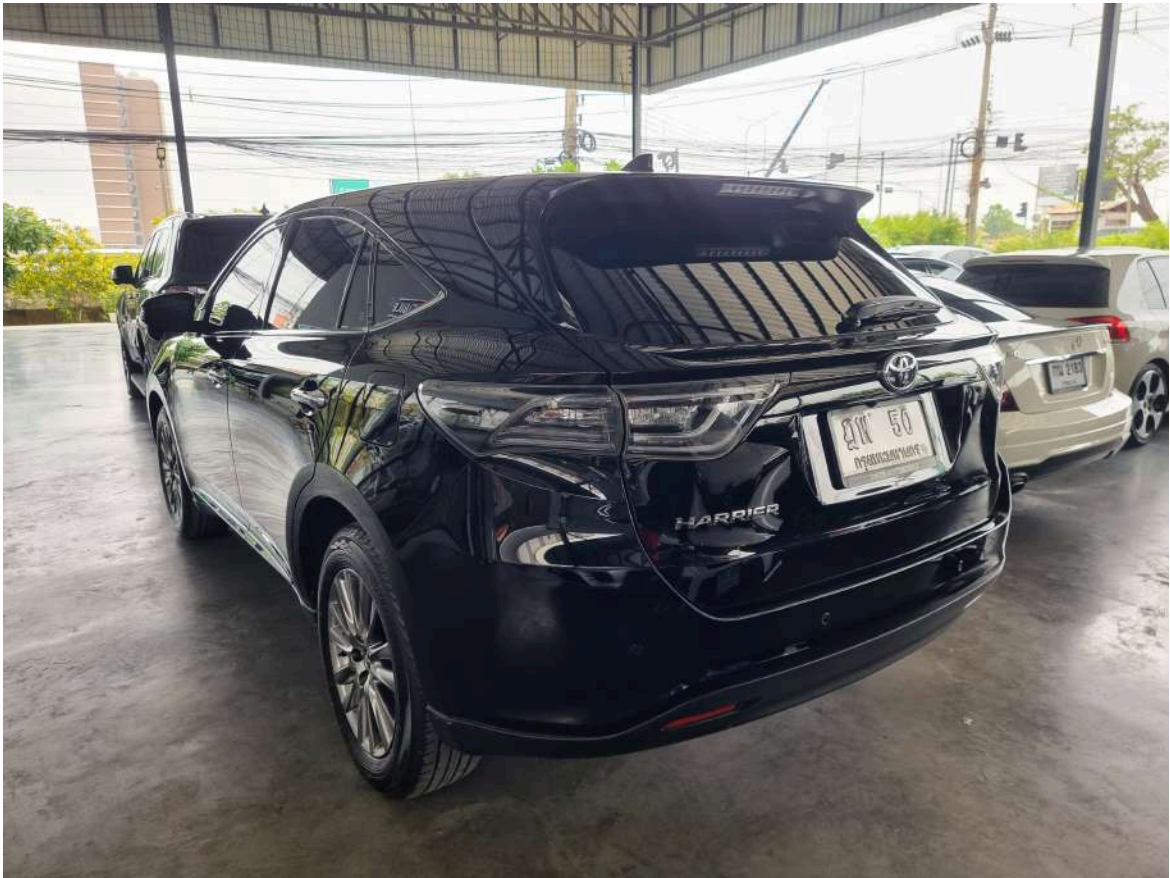
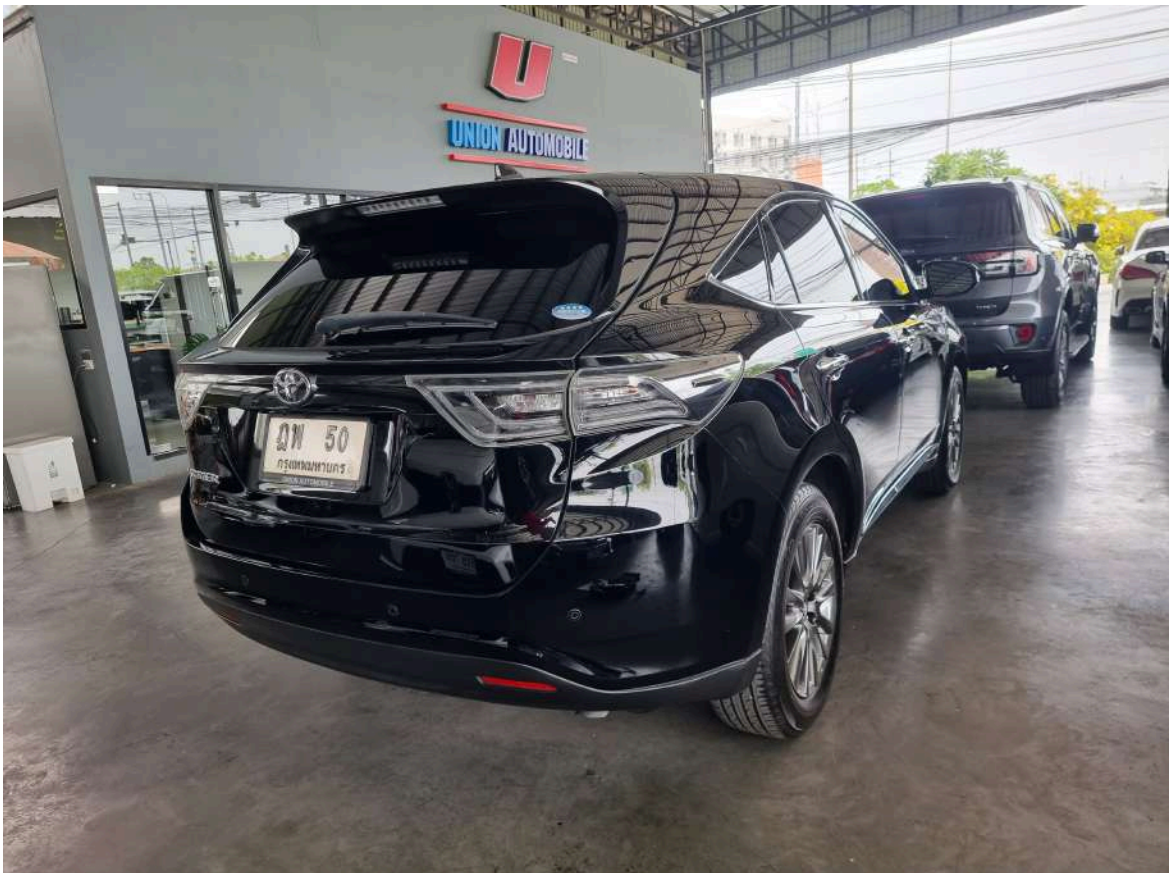
ภาพภายนอก

ประเมินสภาพรวม: ผ่าน
รายการที่รื้อการแก้ไข: ไม่พบรายการแก้ไข
ชิ้นส่วนประกอบตัวถังรถ

- ✓ แผ่นเพลทเลขตัวถังมองเห็นได้ชัดเจน
- ✓ ชิ้นส่วนประกอบตัวถังรถ ผ่านการวัดค่าความหนาของสีแล้ว
- ✓ สีรถตรงตามเสาเอกสารจทะเบียน

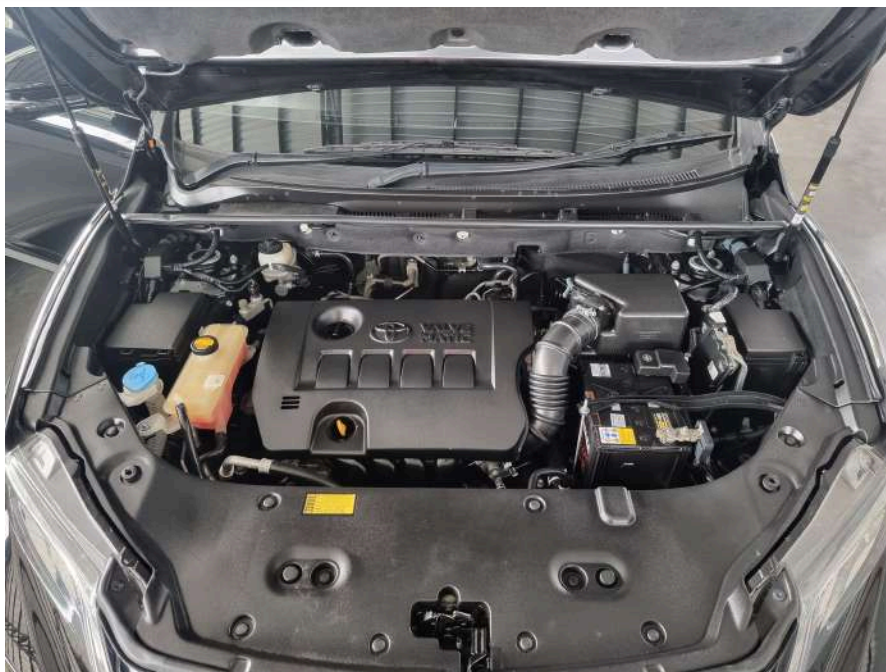
ภาพห้องเครื่อง

- ✓ รอบเดินเบาของเครื่องยนต์ปกติ
- ✓ ไม่มีปัญหาการสตาร์ทเครื่อง
- ✓ ระบบระบายความร้อนเครื่องยนต์แสดงค่าปกติ
- ✓ ไม่เกิดเสียงจากชิ้นส่วนหรือสายพานหน้าห้องเครื่อง
- ✓ ระบบเบรคไม่มีรอยร้าวซึม
- ✓ เครื่องยนต์ไม่มีคราบ/รอยร้าวซึม

Voltage	12.24	V
Rating	600	CCA
Current	713	CCA
Internal resistance	3.79	mΩ
State of Charge	44	%
State of Health	100	%
Status	GREAT

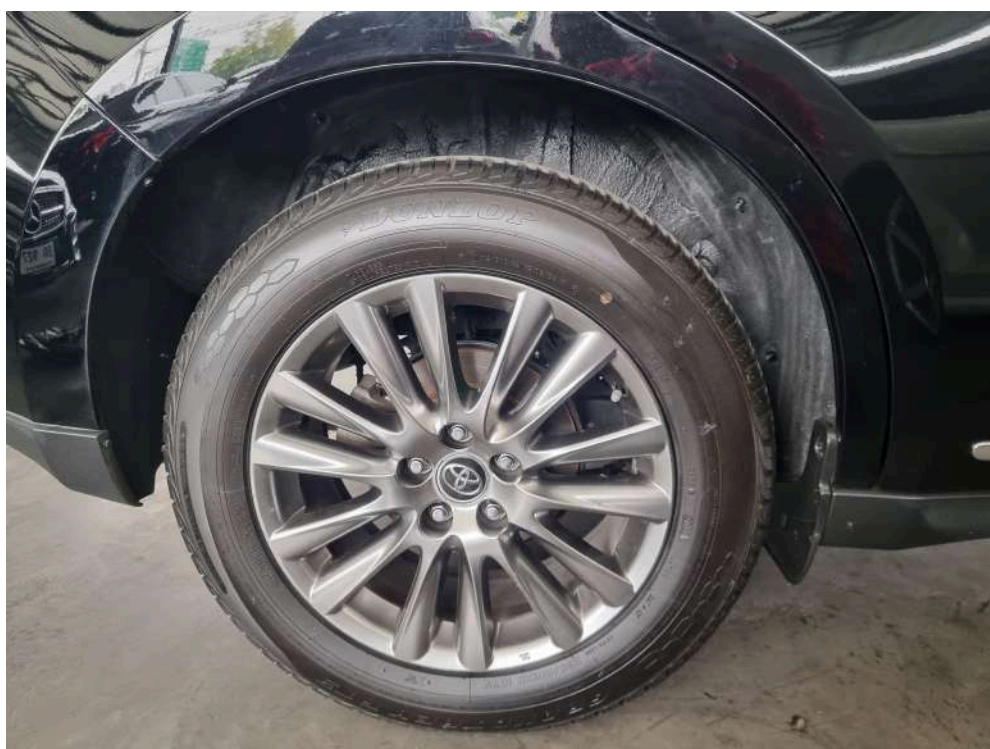
ขอบยาง ล้อ

20/22
