I023/0179-8

Mercedes-Benz CLS53 3.0 W257 AMG 4MATIC+ 4...

Jun 2, 2023

# Vehicle Inspection Report สรุปผลการตรวจสภาพรถ (Inspection Summary)

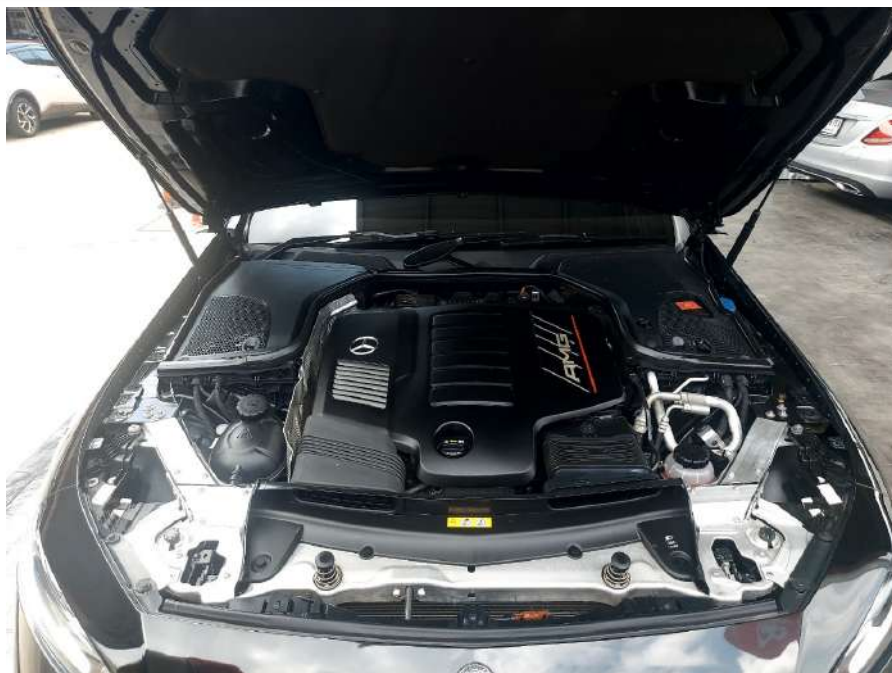
### ภาพห้องเครื่อง

4.1 เครื่องยนต์ไม่พบการรั่วซึม No any leak on engine

ไม่มี (No)

Voltage	13.79	V
Rating	600	CCA
Current	516	CCA
Internal resistance	5.42	mΩ
State of Charge	100	%
State of Health	74	%
Status	GOOD

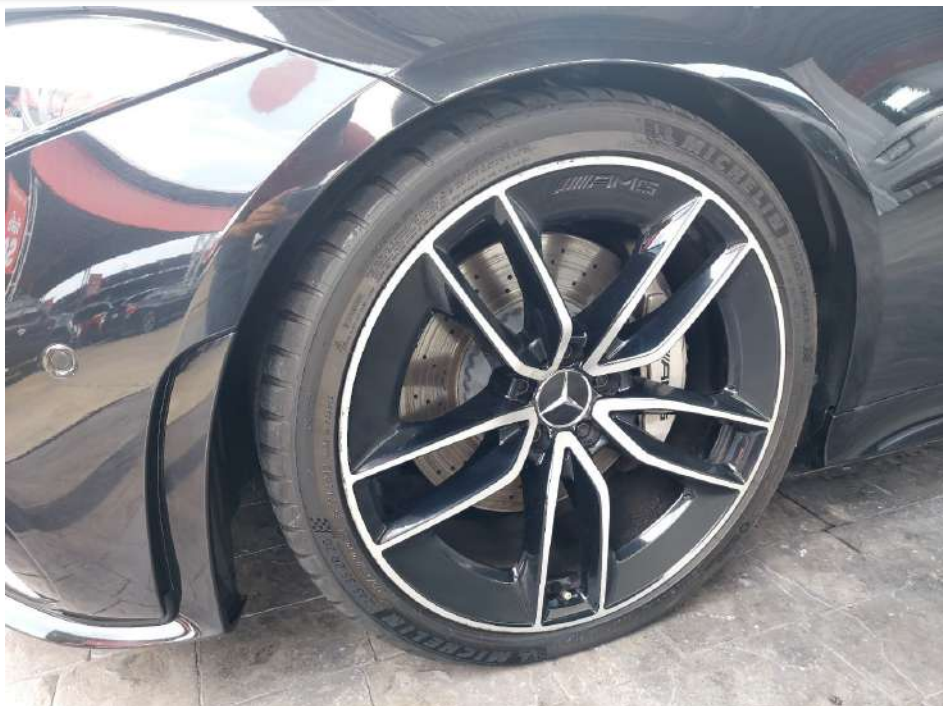
#### ขอบยาง ล้อ

ดี (Good)

39/21

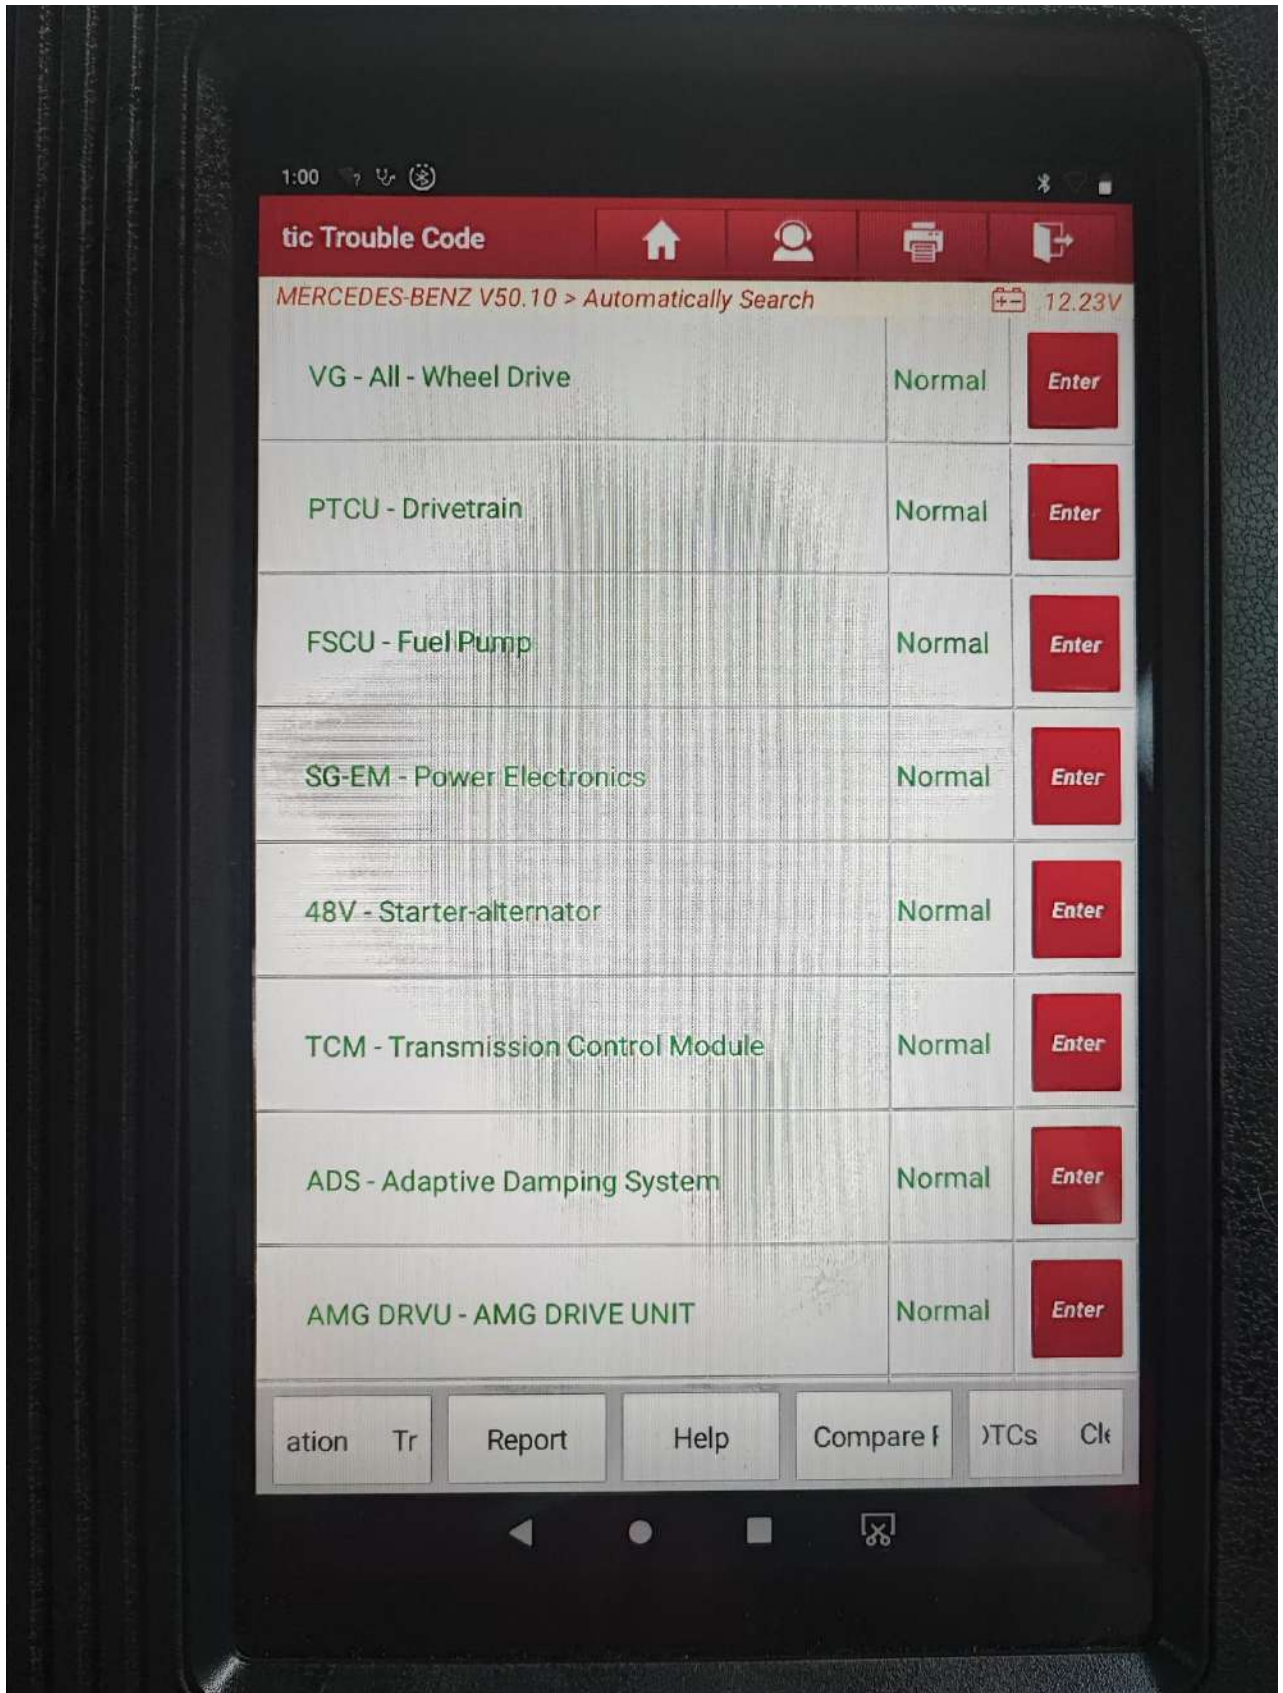
ภาพ OBD

2.17 การวินิจฉัยผ่านทาง OBD2 On-Board Diagnostics (OBD)

ดี (Good)
