I023/0162-20

Toyota Hilux Vigo CHAMP DOUBLE CAB 2.5 G

May 30, 2023

Vehicle Inspection Report สรุปผลการตรวจสภาพรถ (Inspection Summary)

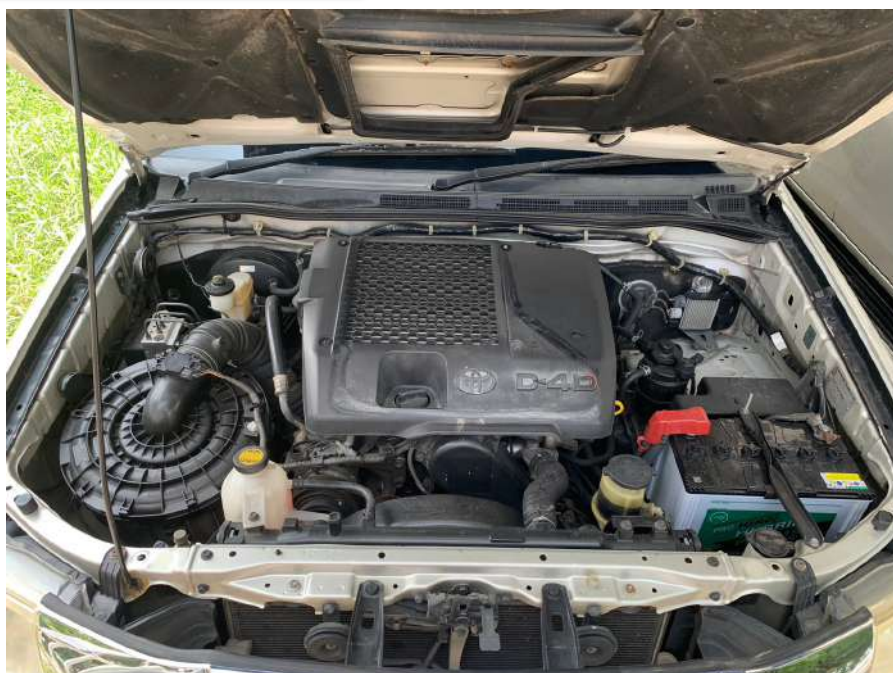
ภาพห้องเครื่อง

Voltage	12.56	V
Rating	550	CCA
Current	629	CCA
Internal resistance	4.44	mΩ
State of Charge	95	%
State of Health	100	%
Status	GREAT

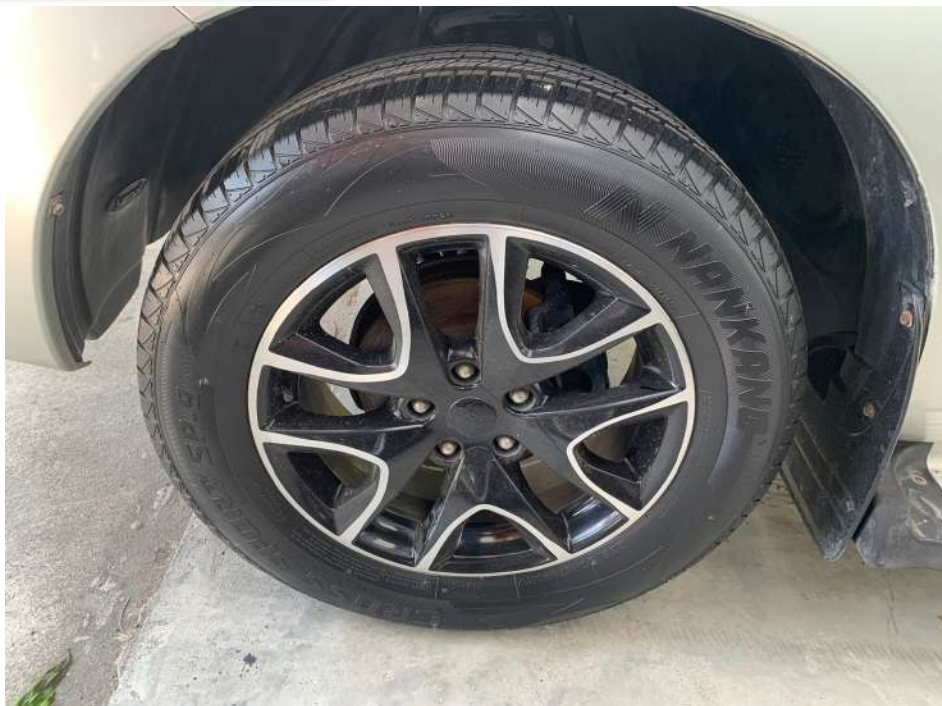
ขอบยาง ล้อ

รายการตรวจ 8 รายการ	สถานะ
5.1 สภาพยางรถยนต์, สัปดาห์/ปี ผลิต Tires Appearance, Year	ดี (Good)
5.2 สภาพล้อ, ฝาครอบล้อ Wheel Rims Appearance	ดี (Good)
5.3 ล้อและยางอะไหล่ Spare Tire & Rim	ดี (Good)
5.4 คาลิเปอร์เบรค และท่อน้ำมัน Brake Hose Callipers & Pipes	ดี (Good)
5.5 ผ้าดีสเบรค (หน้า/หลัง) Brake Pads (Front/Rear)	ดี (Good)
5.6 จานดีสเบรค(หน้า/หลัง) Brake Discs (Front/Rear)	ดี (Good)
5.7 ดรัมเบรคล้อหลัง Brakes and Drums any No Leakage	ดี (Good)
5.8 การทำงานของเบรคมือ Park Brake function	ดี (Good)
