# Vehicle Inspection Report

ยี่ห้อ/รุ่น (Brand/Model): BENZ C180 CGI ESTATE	วันที่ตรวจสอบรถยนต์ (Date of Inspection): 12.2.62
หมายเลขตัวถัง (VIN): WDD2042492F802593	เลขคำขอบริการ (Job No.): I019/009-005
หมายเลขเครื่องยนต์ (Engine No.): 27182030381802	Vehicle Picture:  
ปีที่ผลิต (Build Date): 2012	
สีรถ (Color): ขาว	
ระยะการใช้งาน(Mileage): 122,906 ก.ม	
หมายเลขทะเบียน (No. Plate): กท 759	
วันครบกำหนดชำระภาษี (Registration Expiry): 28 มี.ค 62	
ชื่อลูกค้า (Customer Name): รศ.เศรษฐี	
ที่อยู่(Address):	
โทรศัพท์ (Tel):	
สถานที่ตรวจสอบรถ (Inspection Place): รศ.เศรษฐี

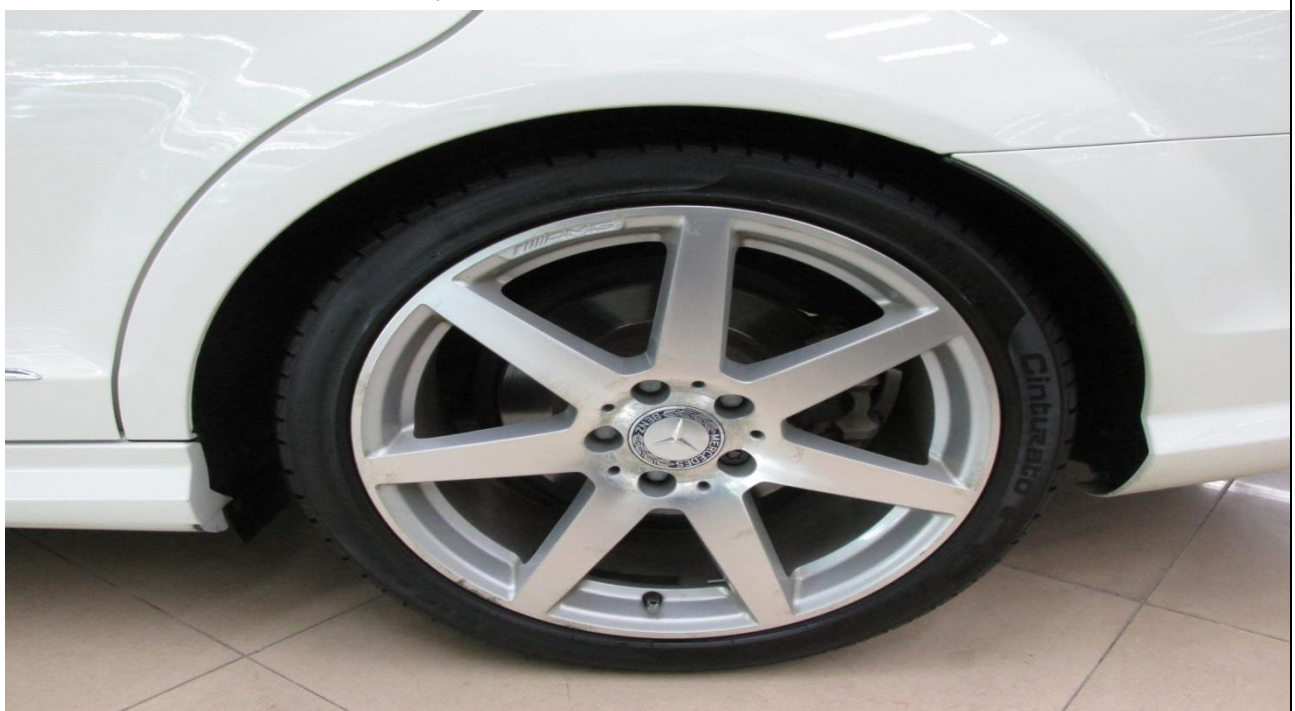
### ภาพโดยรวมของยาง ล้อ และ เบรค - Tyres, Wheels & Brakes Visual Details:

จานดิสเบรค(หน้า/หลัง) Brake Discs (Front/Rear)	ควรเจียจานเบรคครั้งต่อไปที่เปลี่ยนผ้าเบรค

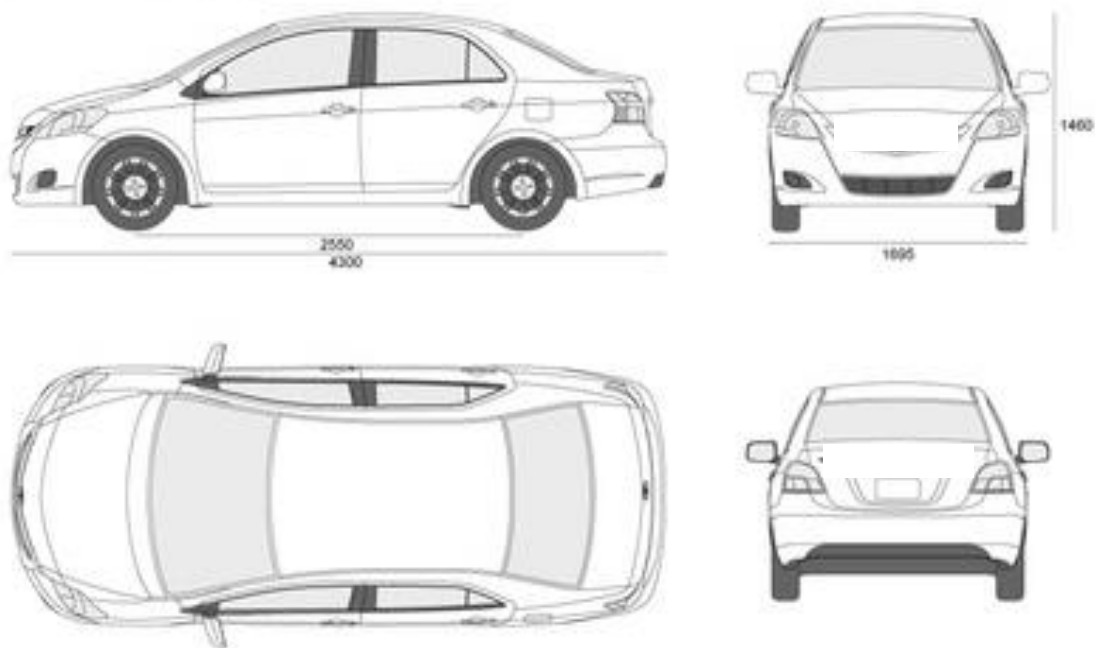
ความหนาสีรอบรถเก๋ง 3,4 และ 5 ประตู - Paint Thickness on 3,4 and 5 door car:

ชิ้นส่วนยานยนต์	ความหนาสี Paint Thickness (µm)			
(Car Part)	P1	P2	P3	Average
Front Wing (RH)	167	169	170	169
Front Wing (LH)	138	101	107	115
Front Door (RH)	122	105	116	114
Front Door (LH)	103	108	112	108
Rear Door (RH)	101	100	95	99
Rear Door (LH)	101	103	107	104

ชิ้นส่วนยานยนต์	ความหนาสี Paint Thickness (µm)			
(Car Part)	P1	P2	P3	Average
Rear Wing (RH)	98	112	110	107
Rear Wing (LH)	105	103	100	103
Front Bumper	-	-	-	-
Rear Bumper	-	-	-	-
Bonnet	97	95	93	95
Roof	118	122	116	119
Boot/Tail Gate	89	101	100	97
