I024/0068-15

Toyota Hilux Revlo 2.4 SMARTCAB Z Edition Entry

Mar 4, 2024

Vehicle Inspection Report

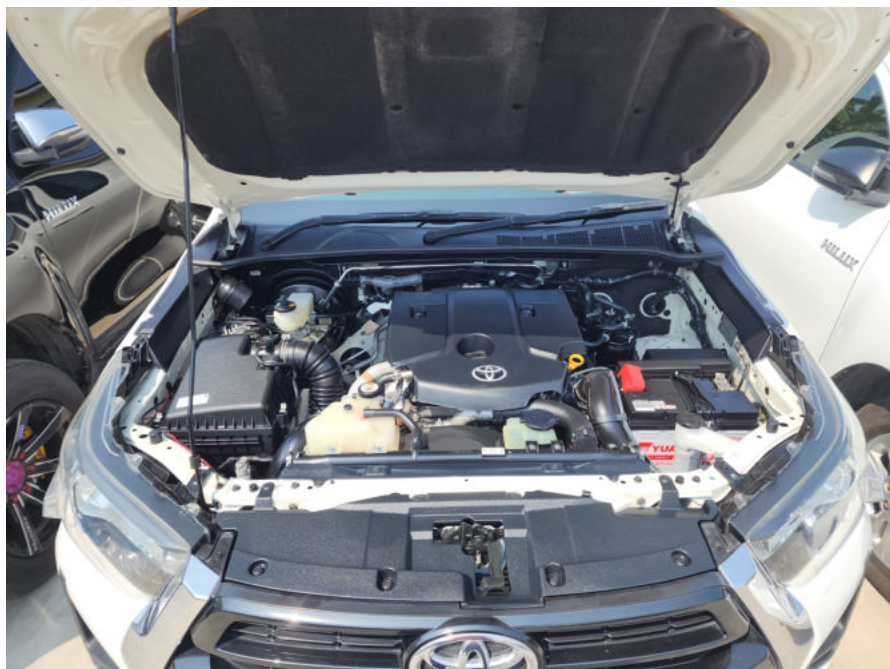
ภาพห้องเครื่อง

- ✓ รอบเดินเบาของเครื่องยนต์ปกติ
- ✓ ไม่มีปัญหาการสตาร์ทเครื่อง
- ✓ ระบบระบายความร้อนเครื่องยนต์แสดงค่าปกติ
- ✓ ไม่เกิดเสียงจากชิ้นส่วนหรือสายพานหน้าห้องเครื่อง
- ✓ ระบบเบรคไม่มีรอยร้าวซึม
- ✓ เครื่องยนต์ไม่มีคราบ/รอยร้าวซึม

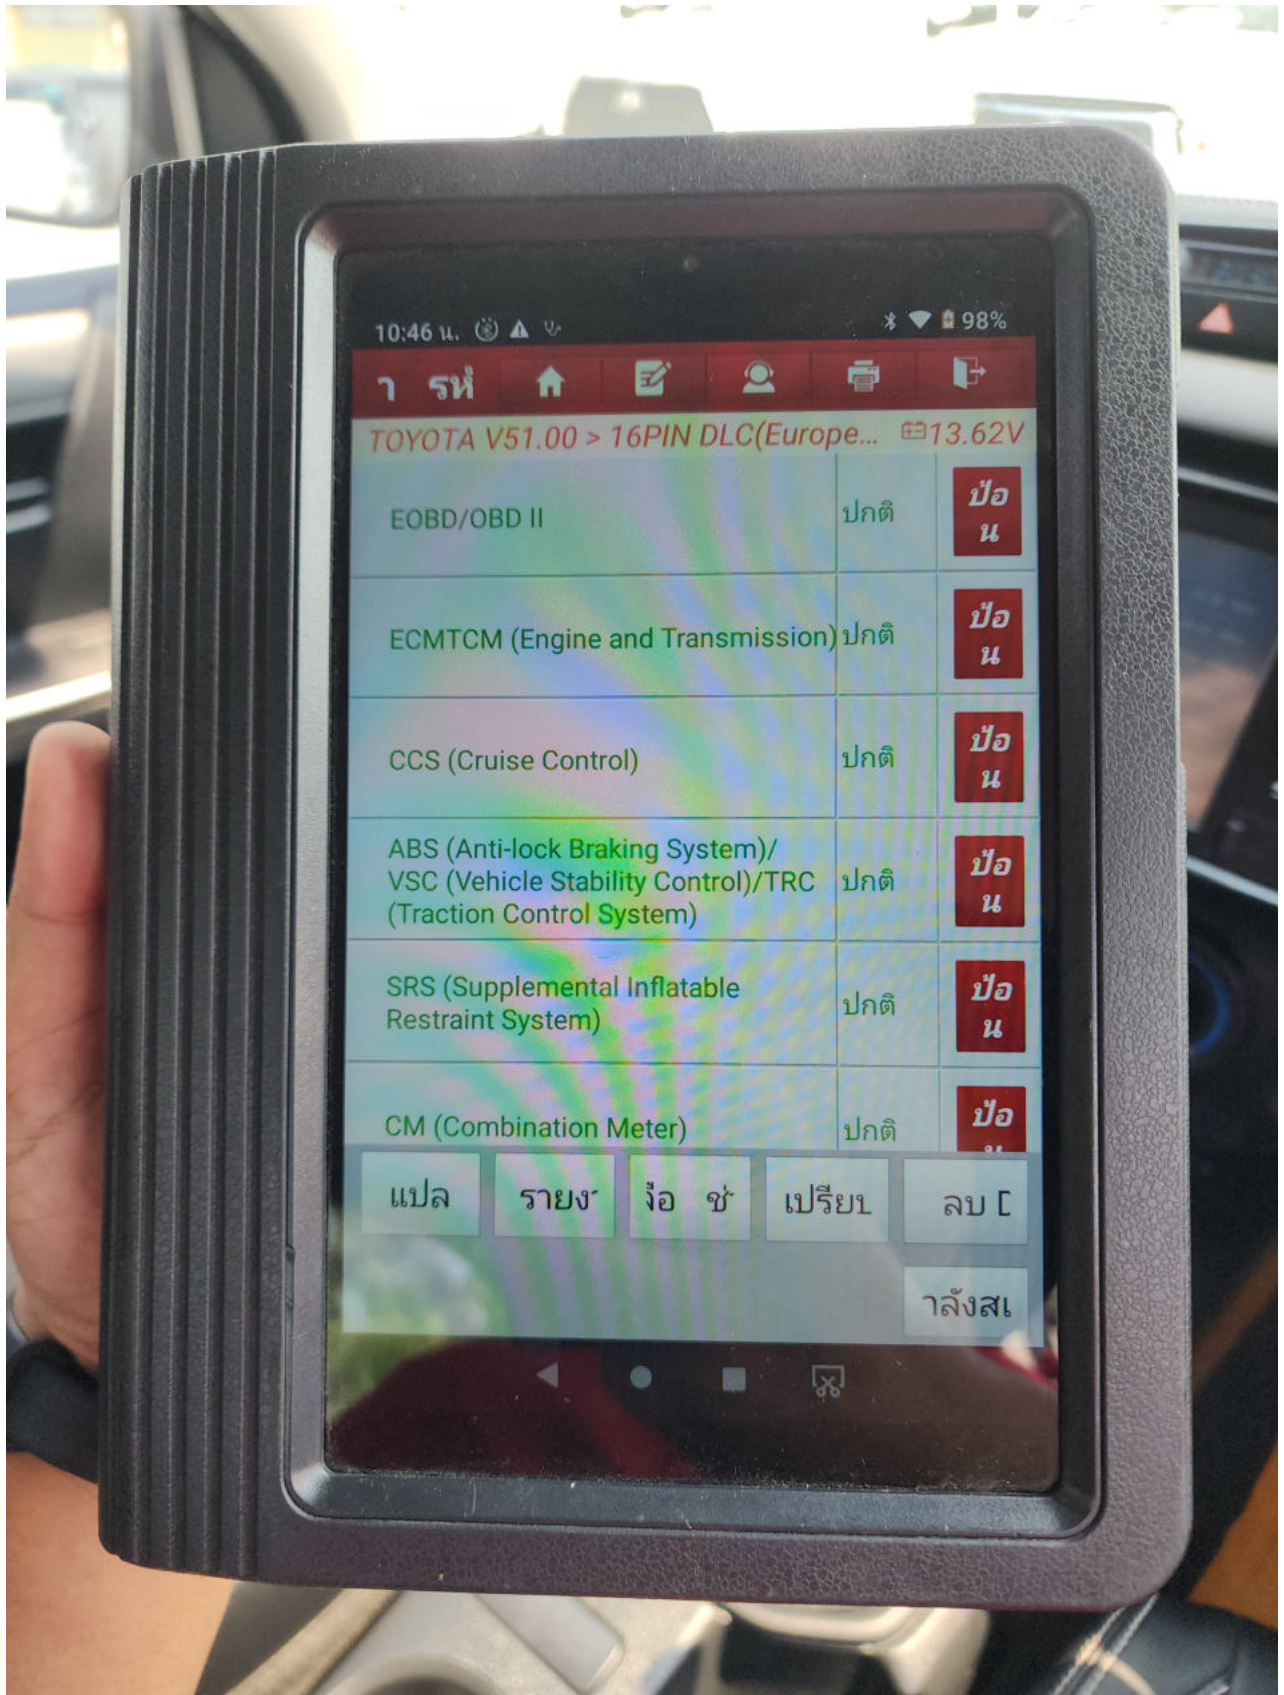
ภาพ OBD

2.17 ตรวจจับพฤติกรรมการขับขี่, ความเร็ว และเครื่องยนต์
OBD II On-Board Diagnostics (OBD)

ดี (Good)
