Vehicle Inspection Report

สรุปผลการตรวจสอบ (Inspection Summary)

ยี่ห้อ/รุ่น (Make/Model): HONDA STEP WGN SPADA	วันที่ตรวจสอบรถยนต์ (Date of Inspection): 6.12.60
เลขตัวถัง (VIN): JHMRK5870CC201774	เลขคำขอบริการ (Job No.) : I017/104-003
เลขเครื่องยนต์ (Engine No.): R20A13532127	<p>Vehicle Picture:</p>  
ปีผลิต (Build Date): 2012	
สี (Color): ดำ	
เลขไมล์ (Mileage): 75843	
เลขทะเบียน (No. Plate): 1กพี-4712	
ทะเบียนหมดอายุ (Registration Expiry): 4 เม.ย. 61	
ชื่อลูกค้า Customer Name:	
ที่อยู่ (Address):	
โทรศัพท์ (Tel):	
สถานที่ตรวจสอบรถ (Inspection Place): ยন্ত্রการณู

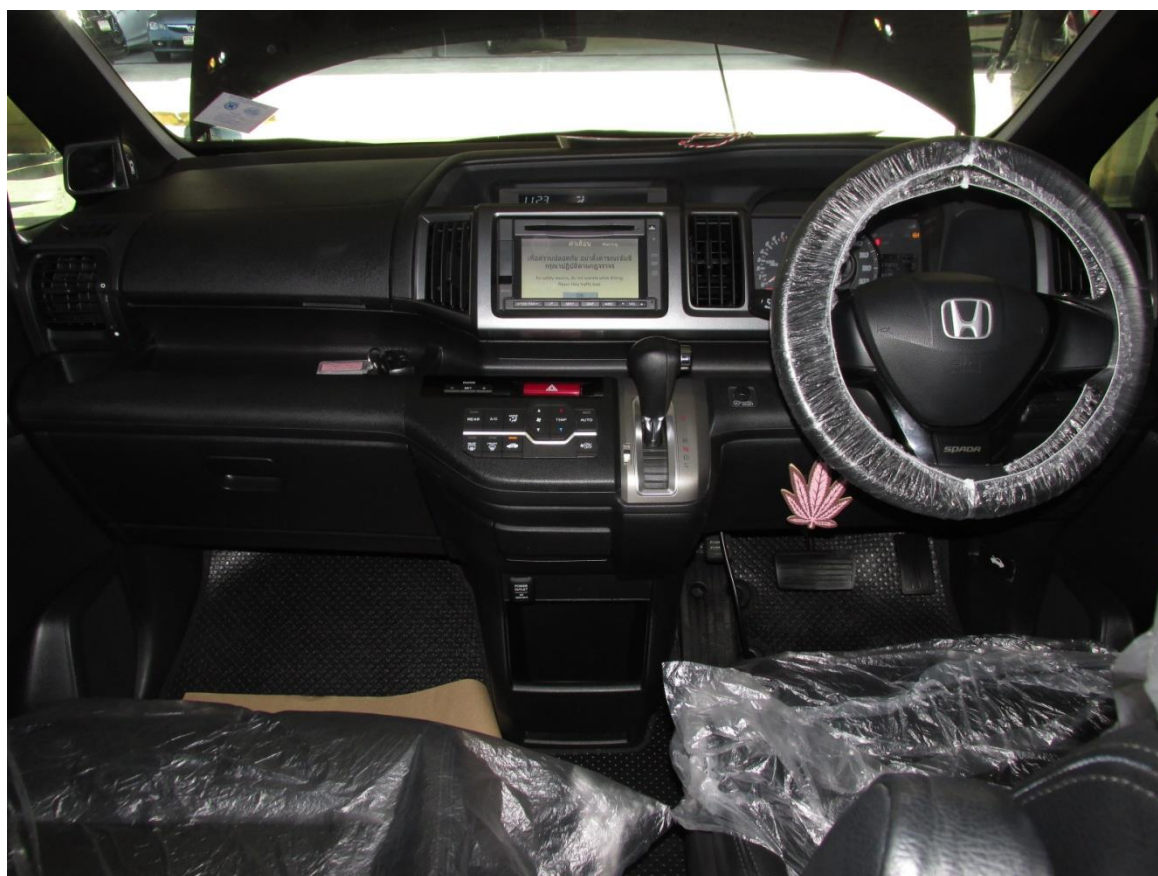
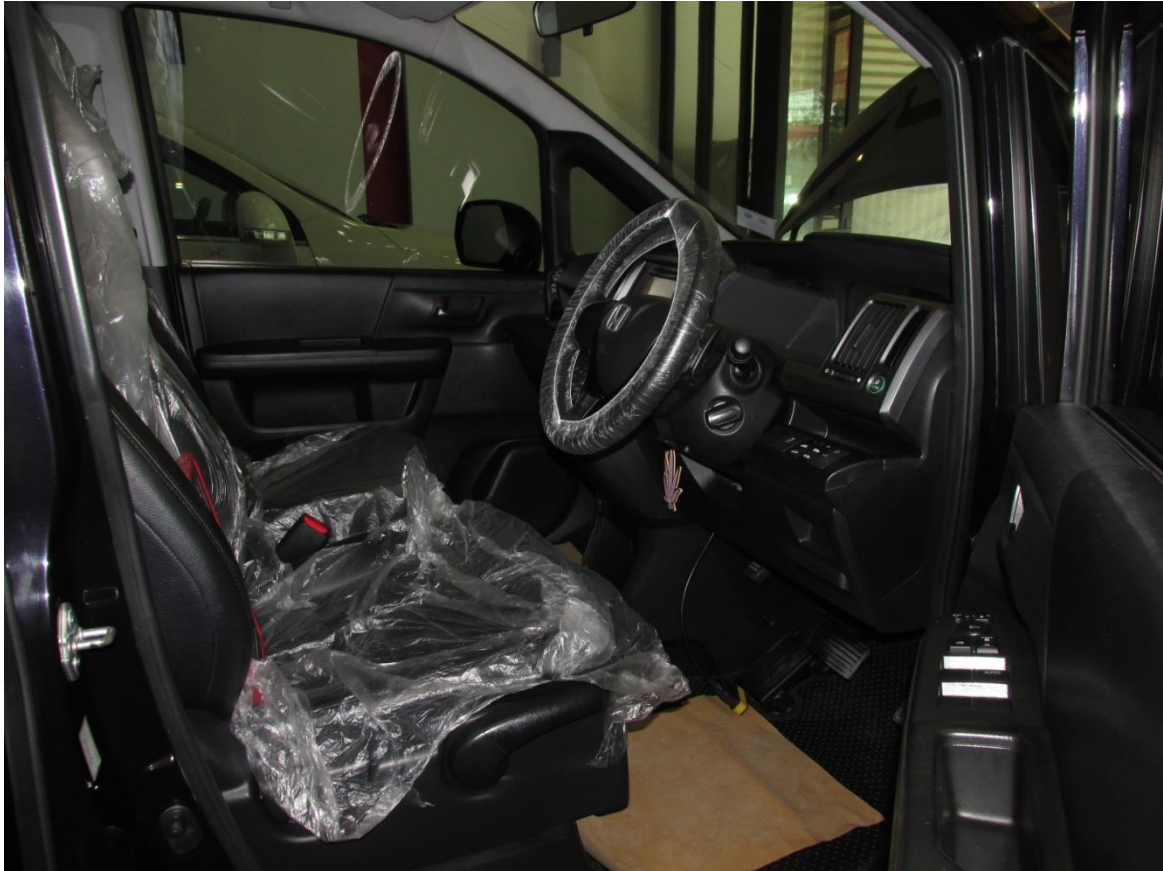
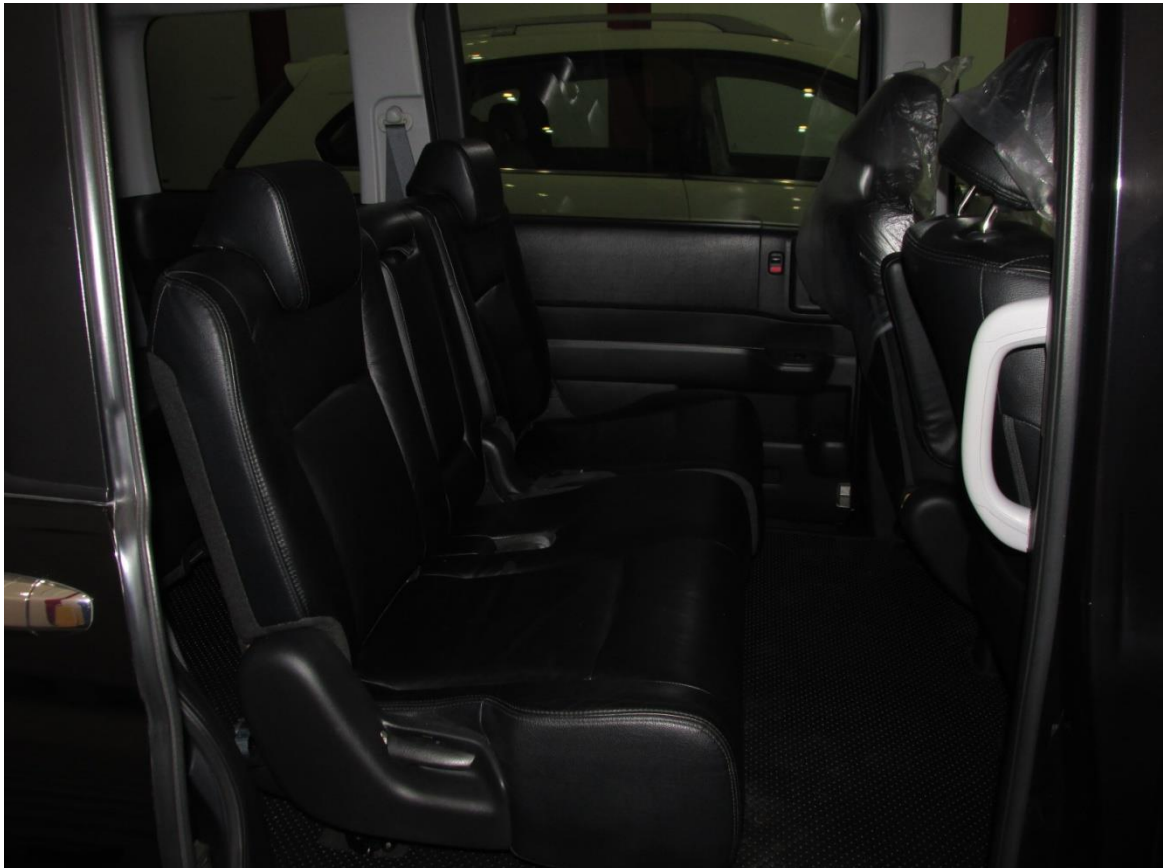
ภาพภายในด้านหน้า หลัง และ จุดบกพร่อง - Interior Visual Details (Front, Rear and/or Defect):

หน้าปัดและมาตรวัด ปกติ หรือ มีไฟโชว์หรือไม่ Dash Warning Lights & Gauges	ไม่มีไฟโชว์
	การวินิจฉัยผ่านทาง OBD On-Board Diagnostics (OBD)	35-02,23-04,23-03,23-02,11-02
	ไฟส่องสว่าง All Lights	ปกติ
	สมุดคู่มือรถ Owner's Manual & Service Intervals	มีประจำรถ
	อื่นๆ เพิ่มเติม เช่น กลิ่น เศษกระดาษ Odor and Other	N/A

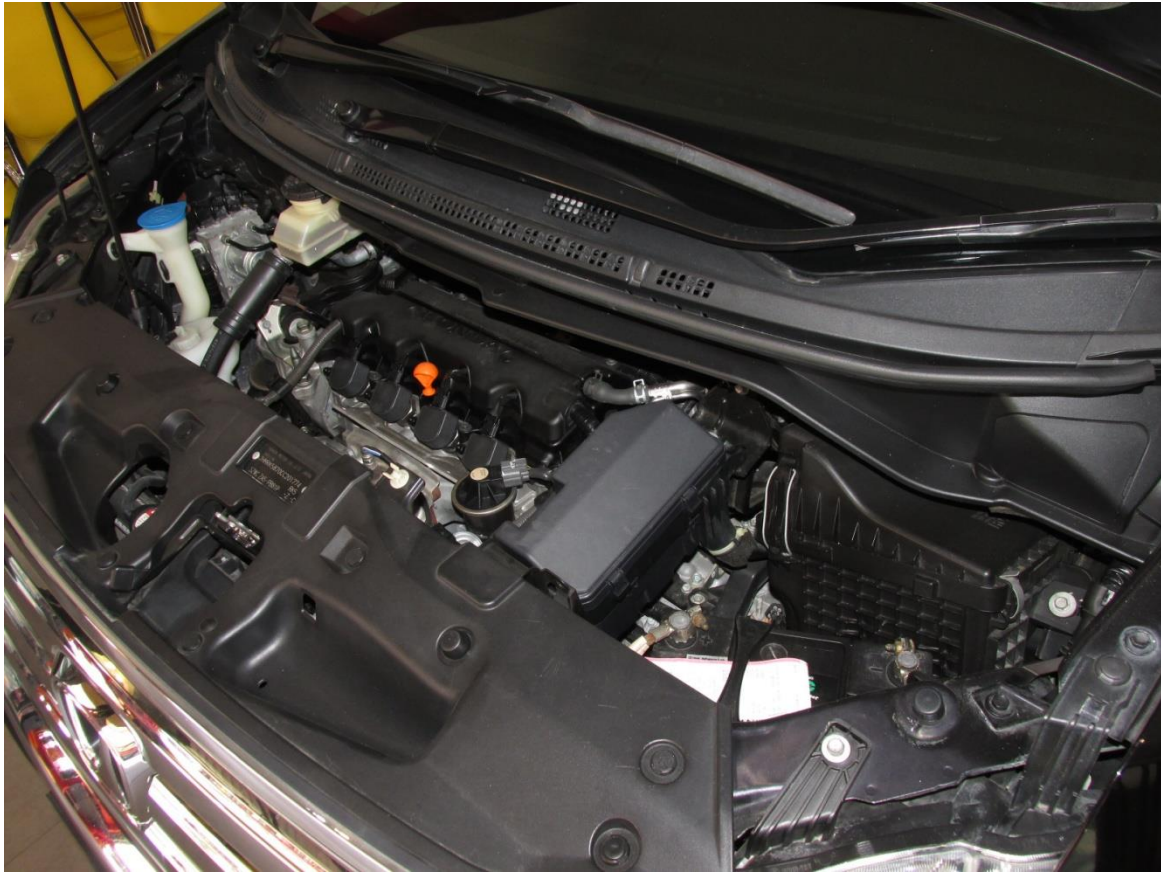
ภาพห้องเครื่อง - Engine Bay Visual Details

Battery Test																																							
Voltage	12.03 V																																						
Rating	405 CCA																																						
Current	278 CCA																																						
Internal resistance	9.74 mΩ																																						
State of Charge	23 %																																						
State of Health	47 %																																						
Status	Caution																																						
Test Date	6.12.60																																						
Charging System Test at 2000 rpm																																							
Voltage	14.13 V																																						
Status	Normal																																						
Start System Test																																							
Start Voltage	9.40 V																																						
Status	Normal																																						
Max. Load Test at 2000 rpm

Max. Load Voltage	13.88 V																																						
Status	Normal

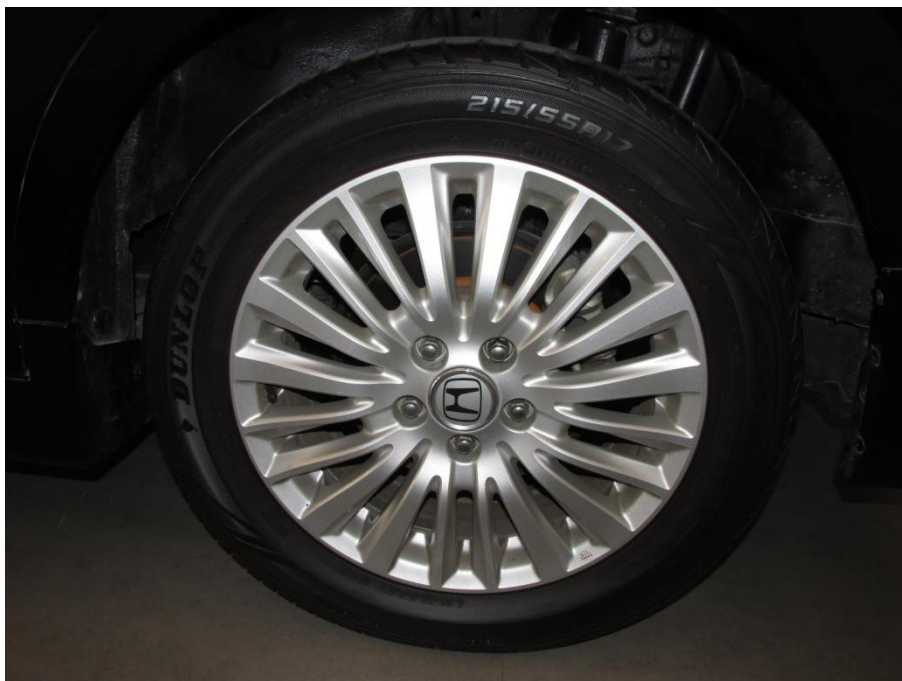
ภาพโดยรวมของยาง ล้อ และ เบรค - Tyres, Wheels & Brakes Visual Details:

สภาพยางรถยนต์, เดือน/ปี ผลิต Tyres Appearance, Year	ปียางผลิต 4515 ยางสภาพพอใช้

จานเบรค Brake Discs (Front/Rear)	ควรเจียจานเบรคครั้งต่อไปที่เปลี่ยนผ้าเบรค
