Vehicle Inspection Report

ยี่ห้อ/รุ่น (Brand/Model): HONDA ACCORD	วันที่ตรวจสอบรถยนต์ (Date of Inspection): 9.8.61
หมายเลขตัวถัง (VIN): MRHCR1640DP111137	เลขคำขอบริการ (Job No.): I018/095-027
หมายเลขเครื่องยนต์ (Engine No.): R20Z31111033	Vehicle Picture:  
ปีที่ผลิต (Build Date): 2014	
สีรถ (Color): เทา	
ระยะการใช้งาน (Mileage): 52,951 ก.ม.	
หมายเลขทะเบียน (No. Plate): 3กบ 7084	
วันครบกำหนดชำระภาษี (Registration Expiry): 26 ส.ค 61	
ชื่อลูกค้า (Customer Name): เก่ง พระราม9	
ที่อยู่ (Address):	
โทรศัพท์ (Tel):	
สถานที่ตรวจสอบรถ (Inspection Place): เก่ง พระราม9

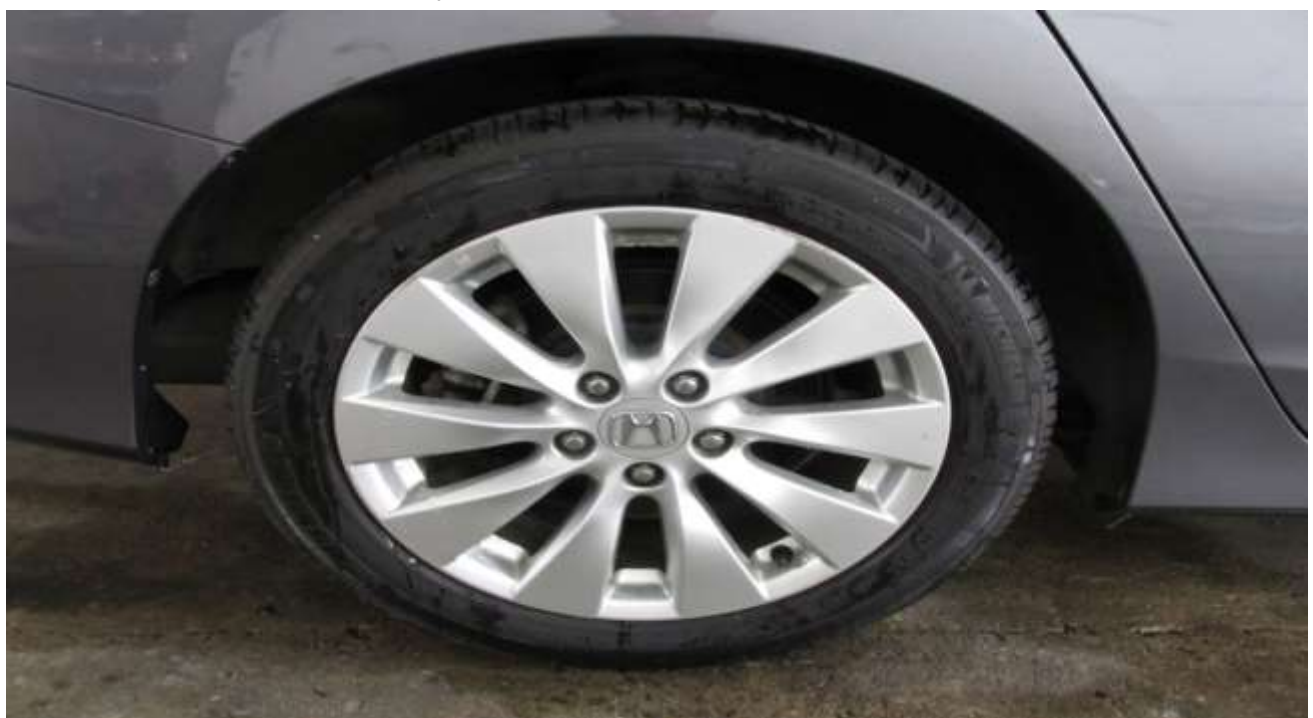
ภาพโดยรวมของยาง ล้อ และ เบรค - Tyres, Wheels & Brakes Visual Details:

สภาพยางรถยนต์, สัปดาห์/ปี ผลิต Tyres Appearance, Year	4816
 	สภาพล้อ,ฝาครอบล้อ Wheel Rims Appearance	สภาพดีตามอายุการใช้งาน
 	ล้อ และยางอะไหล่ Spare Tyre & Rim	มีประจำรถ
 	คาลิปเปอร์เบรค และท่อน้ำมัน Brake Hose Callipers & Pipes	สภาพปกติไม่พบการรั่วซึม
 	ผ้าดิสเบรค (หน้า/หลัง) Brake Pads (Front/Rear)	สภาพดีตามอายุการใช้งาน
 	จานดิสเบรค(หน้า/หลัง) Brake Discs (Front/Rear)	ควรเจียจานเบรคครั้งต่อไปที่เปลี่ยนผ้าเบรค
 	ดรัมเบรคล้อหลัง Brakes and Drums any No Leakage	N/A
 	การทำงานของเบรคมือ Park Brake function	ระบบการทำงานปกติ
 	คำแนะนำอื่นๆ Other	N/A
