**1023/0101-119**

Ford Ranger DOUBLE CAB 2.0 Hi-Rider Limited

Jul 10, 2023

# Vehicle Inspection Report

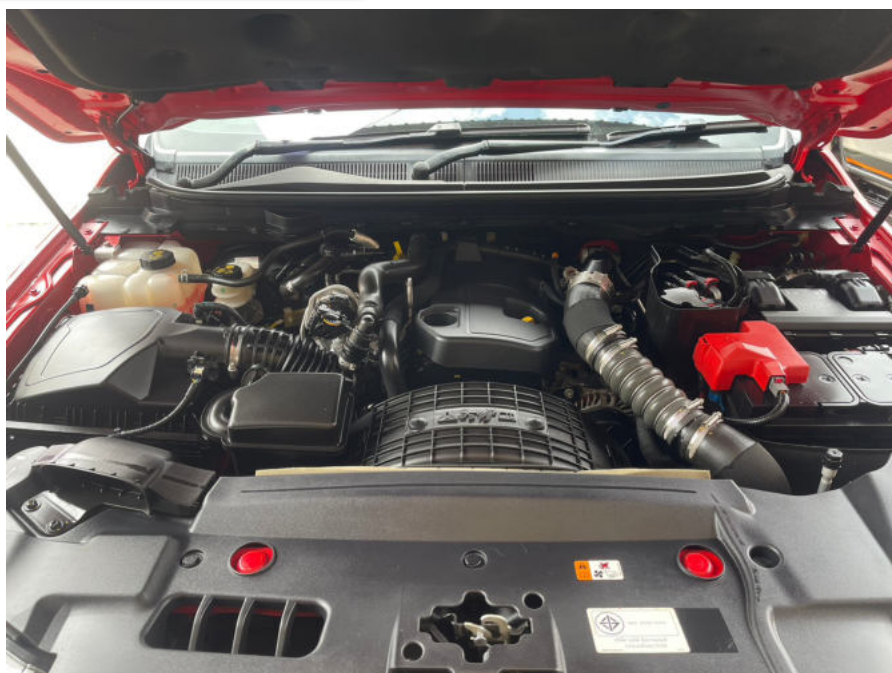
### ภาพห้องเครื่อง

### การทดสอบ แบตเตอรี่ Battery Test

Voltage	12.35	V
Rating	650	CCA
Current	378	CCA
Internal resistance	7.4	mΩ
State of Charge	68	%
State of Health	33	%
Status	REPLACE

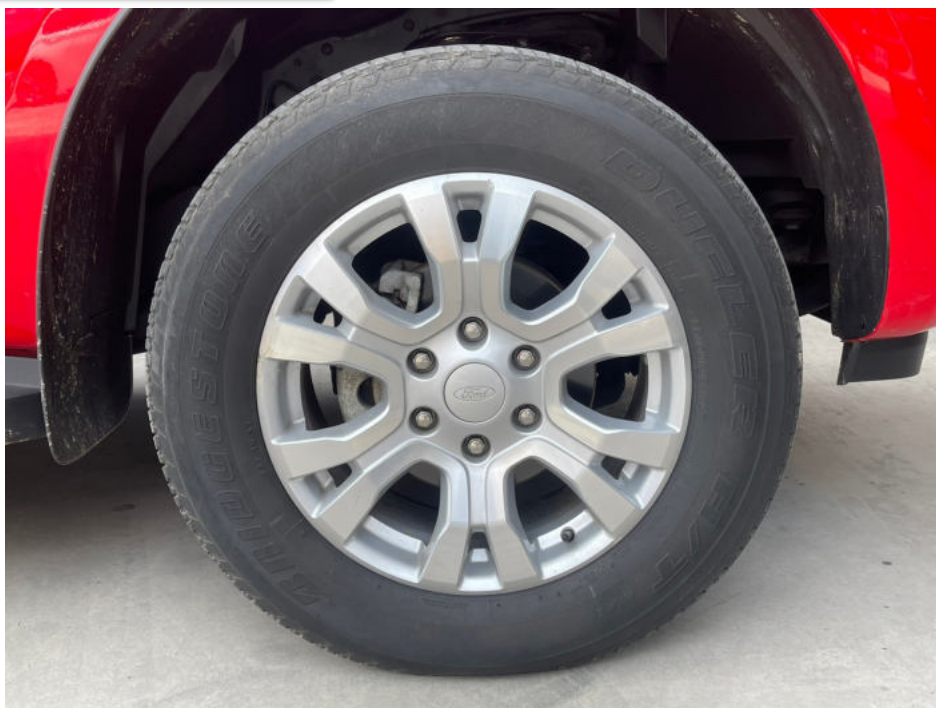
#### ขอบยาง ล้อ

5.1 สภาพยางรถยนต์, สัปดาห์/ปี ผลผลิต Tires Appearance, Year

พอใช้ (Fair)

27/18
