1022/0141-7

BMW X6 3.0 E71 xDrive35i 4WD SUV

Sep 9, 2022

# Vehicle Inspection Report สรุปผลการตรวจสภาพรถ (Inspection Summary)

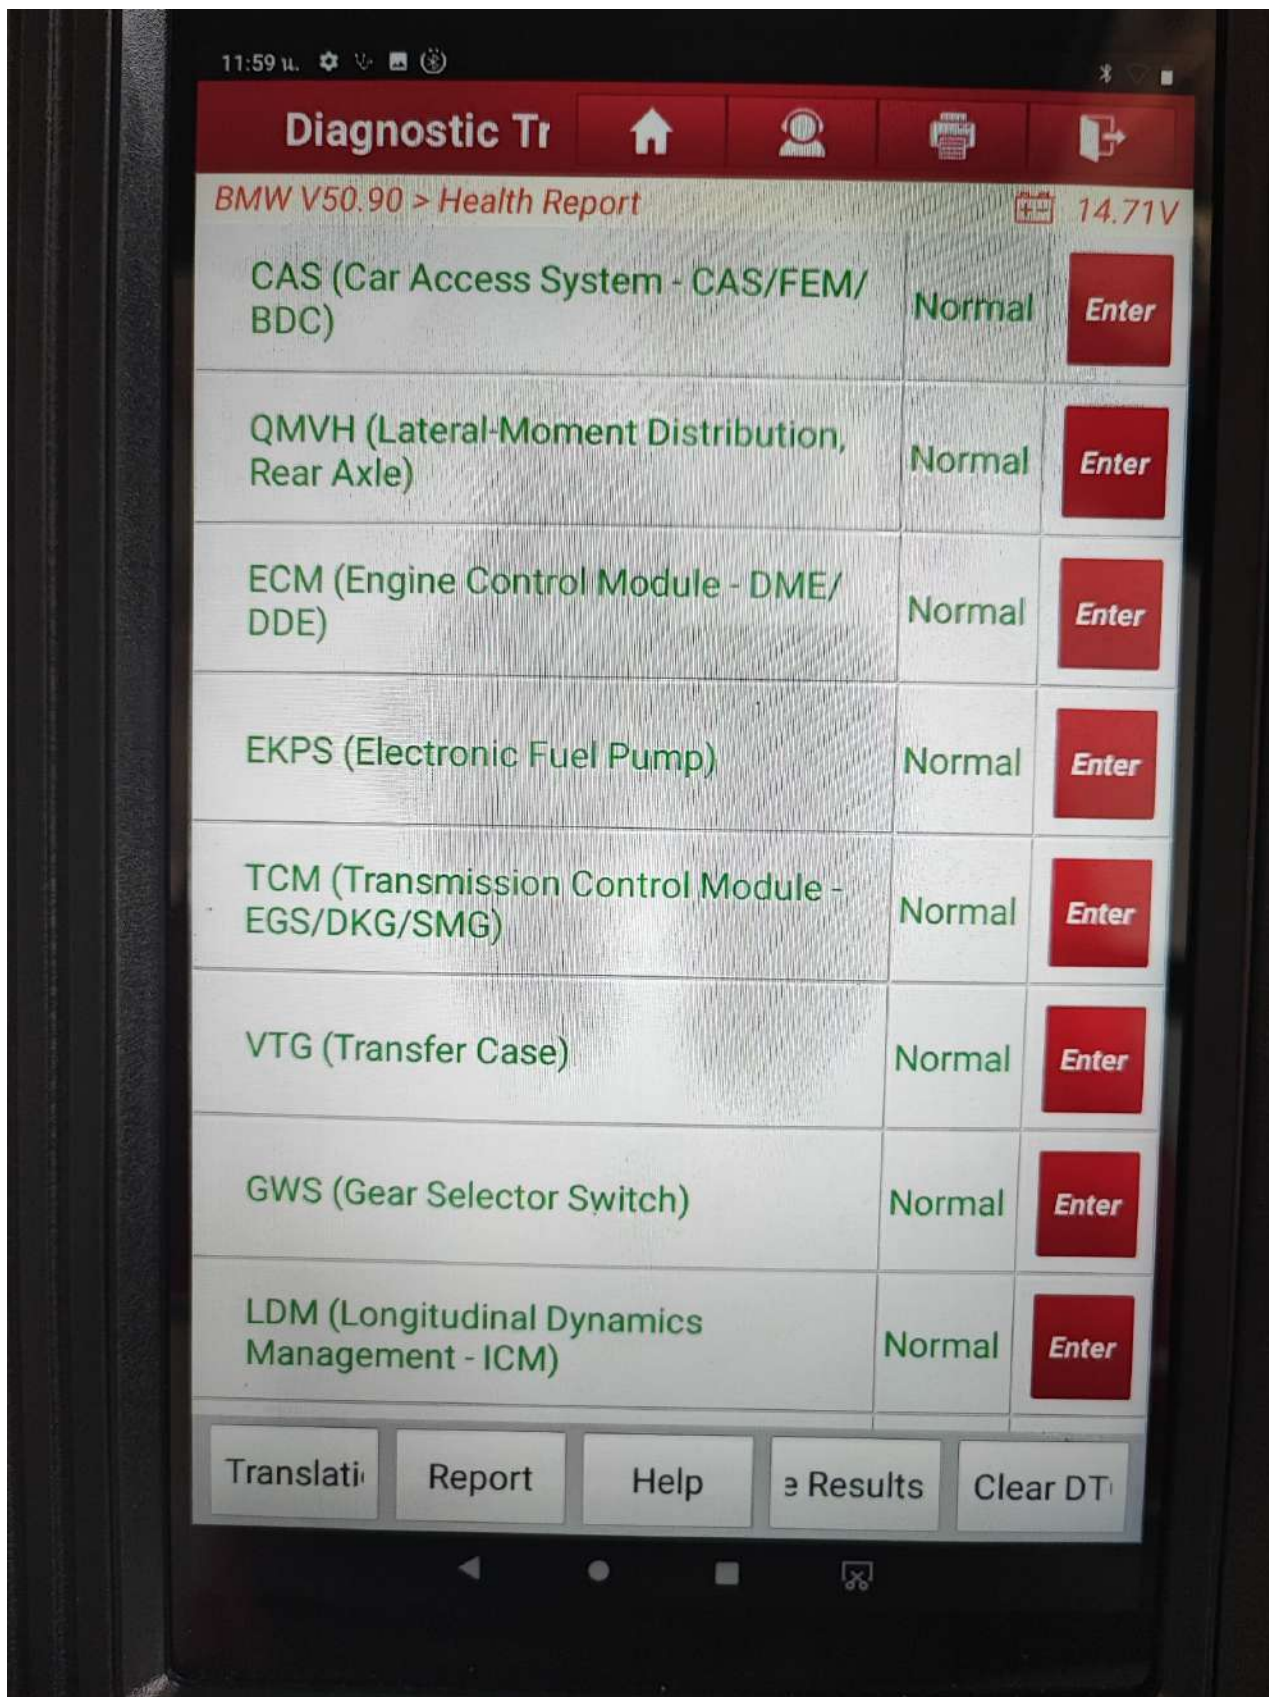
ภาพ OBD

รายการตรวจ 6 รายการ	สถานะ
1.1 ไม่เคยเกิดอุบัติเหตุรุนแรงจนทำให้โครงสร้างรถมีปัญหาความปลอดภัย No Evidence of Major or Hail Damage	ดี (Good)
1.2 ไม่มีการตัดต่อ ตัดแปลง คัชชี และโครงสร้างรถ No chassis and cab structure modified	ดี (Good)
1.3 ไม่เคยประสบภัยจมน้ำ No Evidence of Flood	ดี (Good)
1.4 ไม่เคยประสบภัยอัคคีภัย No Evidence of Fire	ดี (Good)
1.5 การวินิจฉัยผ่านทาง OBD On-Board Diagnostics (OBD)	ดี (Good)
1.6 สภาพรถโดยรวม Overall Appearance	ดี (Good)
