เลขคำขอบริการ (Job No.): I021/0024-22

May 31, 2021

MG MG6 1.8 X SEDAN

การตรวจสอบสภาพโครงสร้าง (Body)

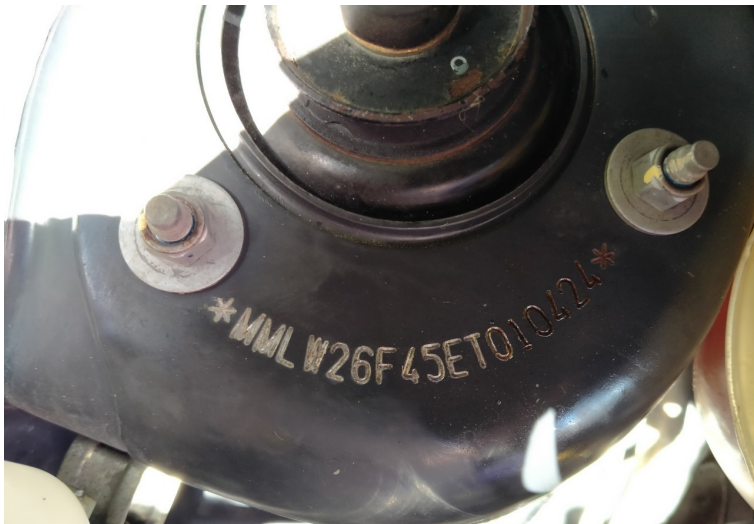
VIN Picture ▾

MMLW26F45ET010424

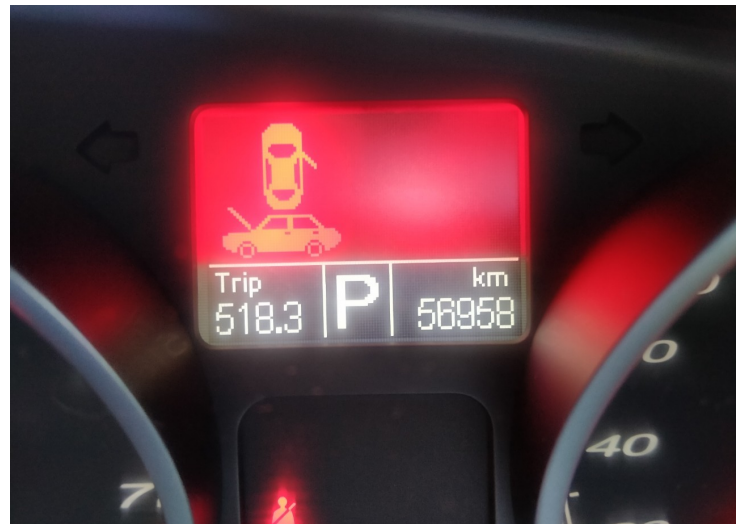
Mileage Picture ▾

56958

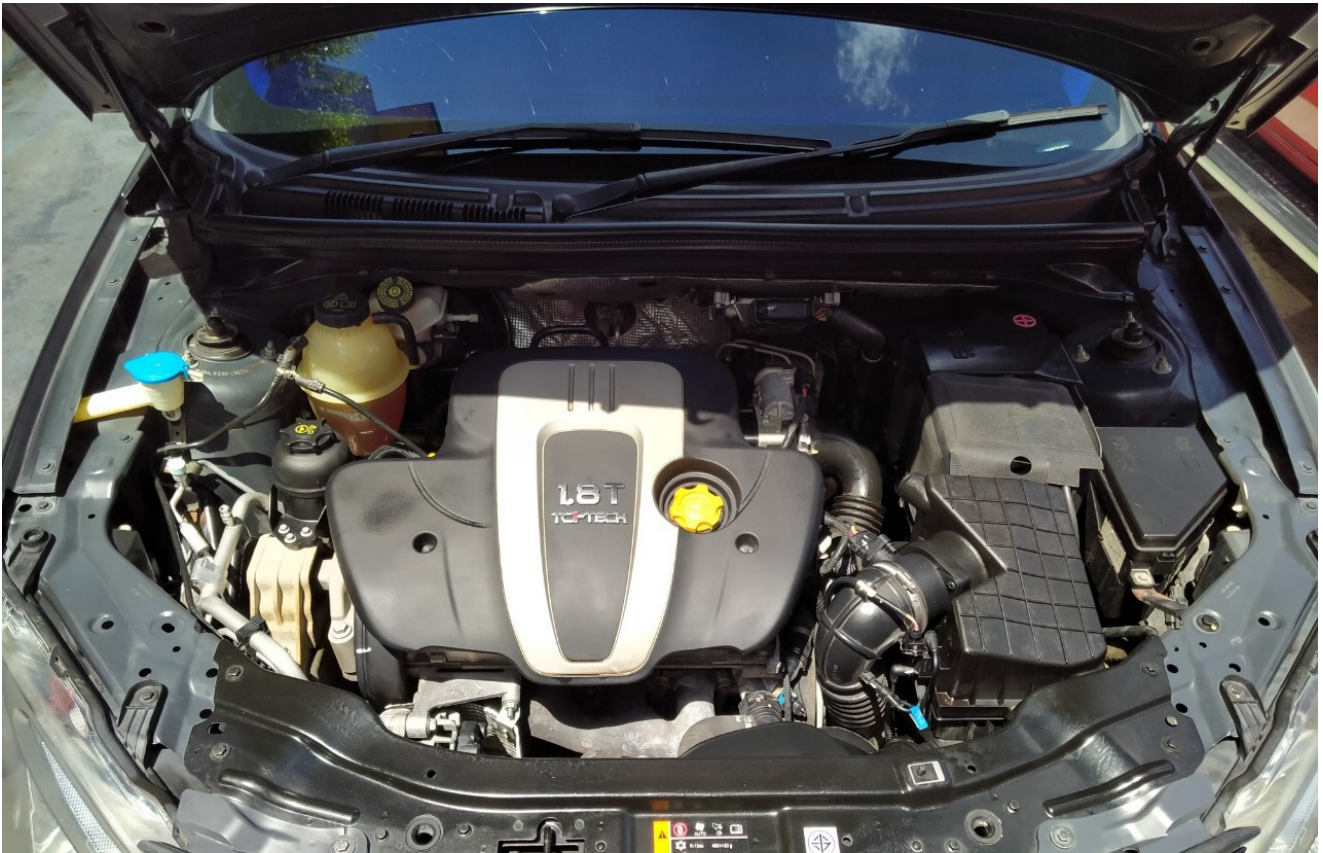
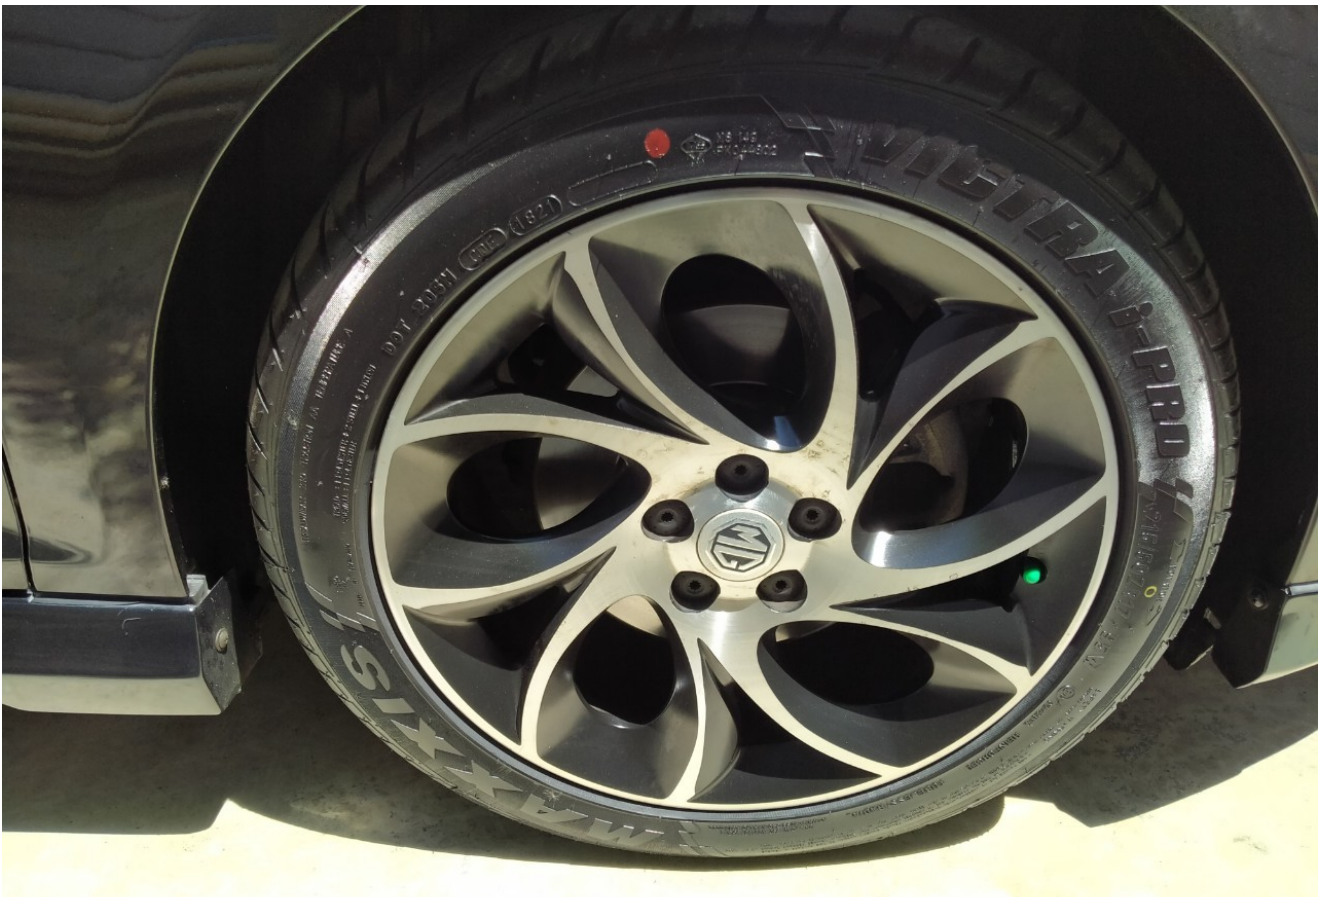
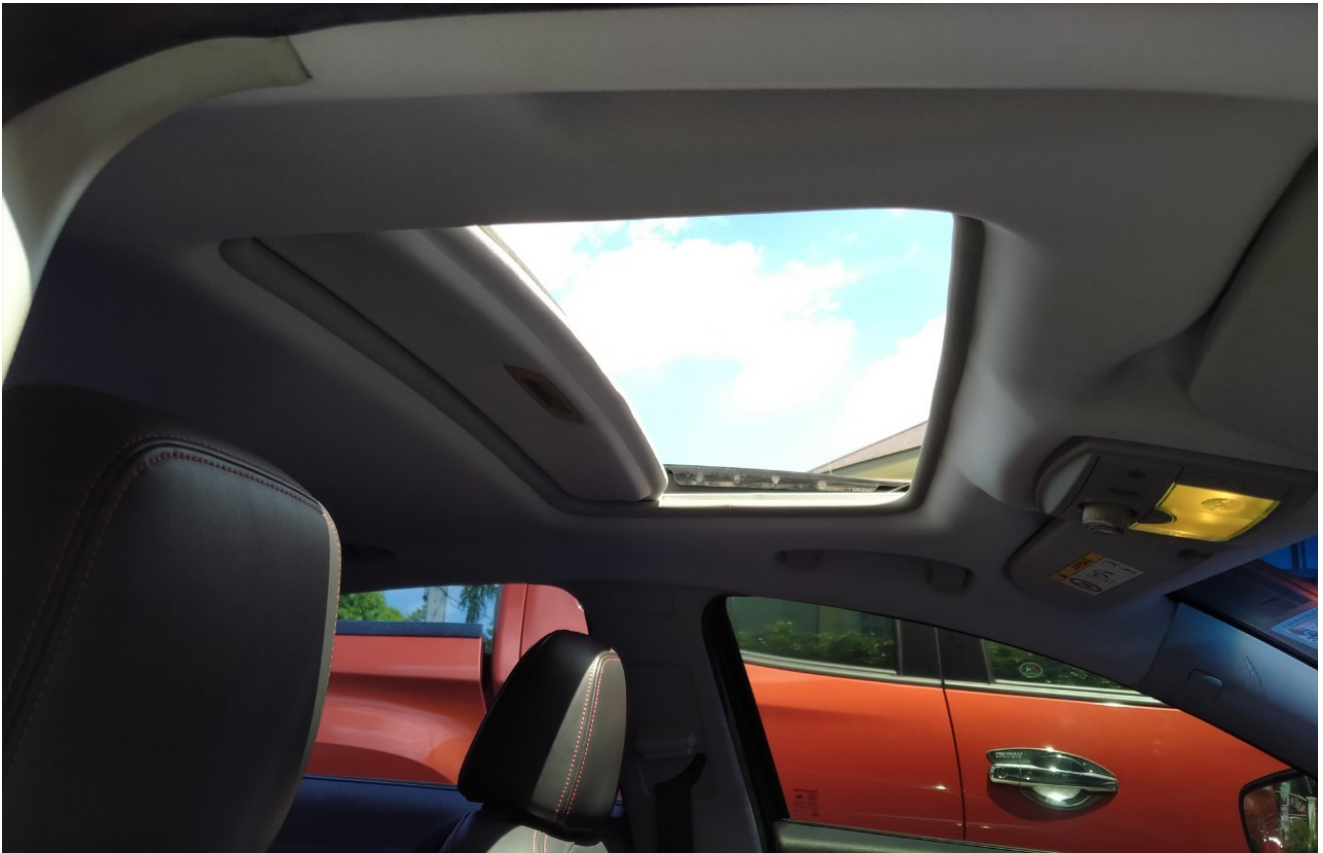
ภาพรถโดยรวม (Overview Picture)

รถสภาพดี โครงสร้างไม่เคยมีอุบัติเหตุ ไม่เคยจมน้ำและไฟไหม้

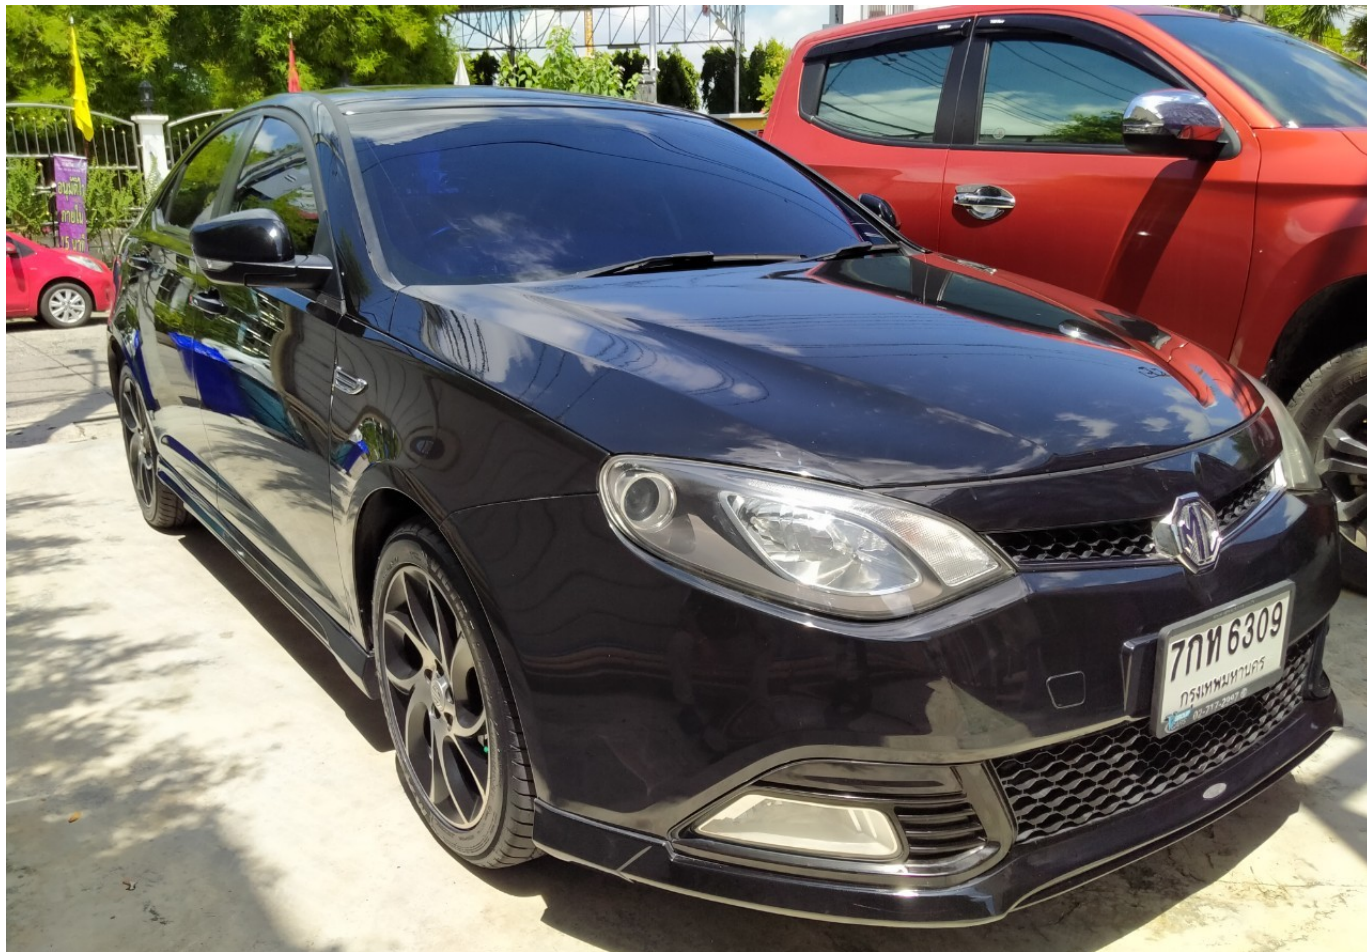
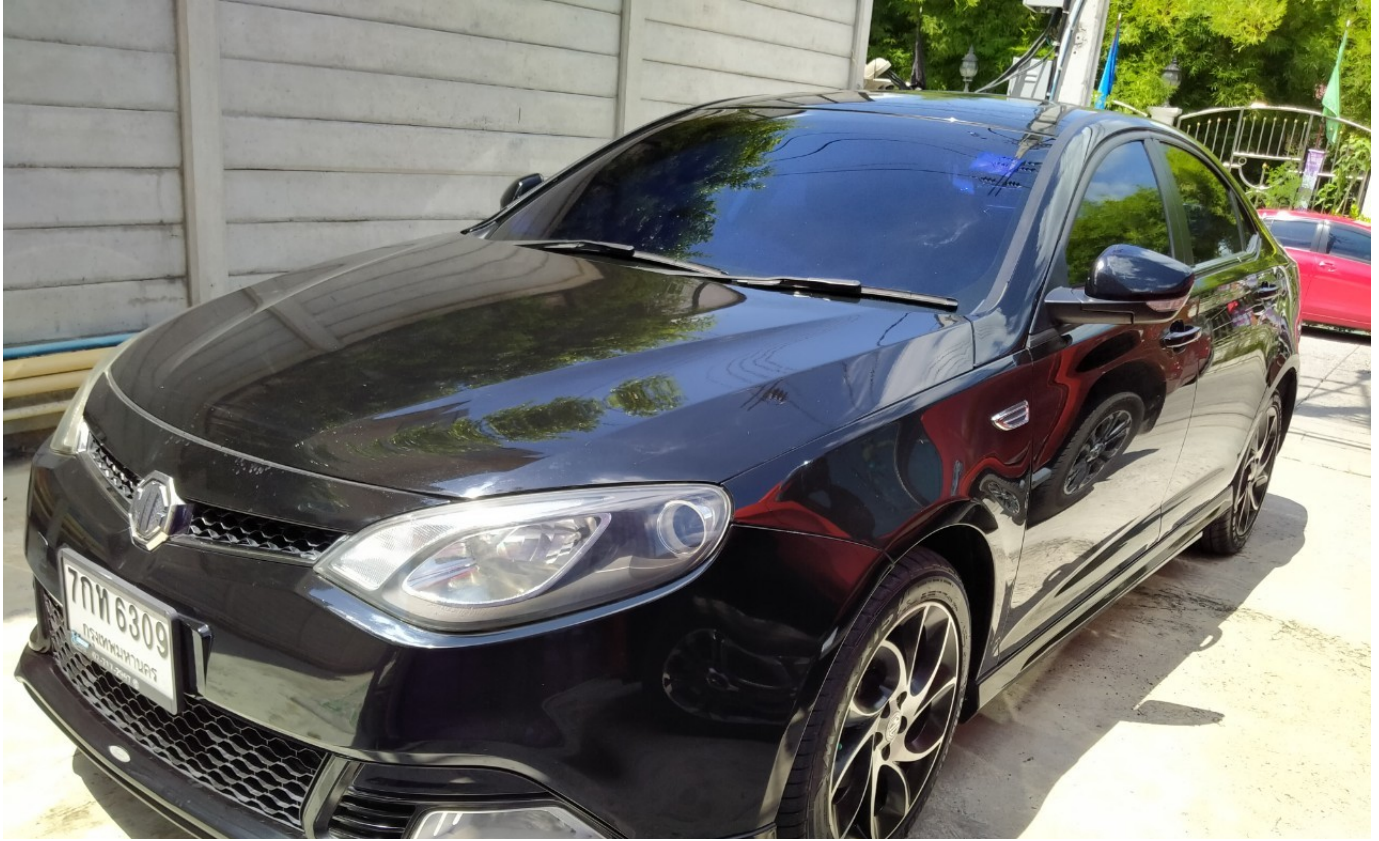
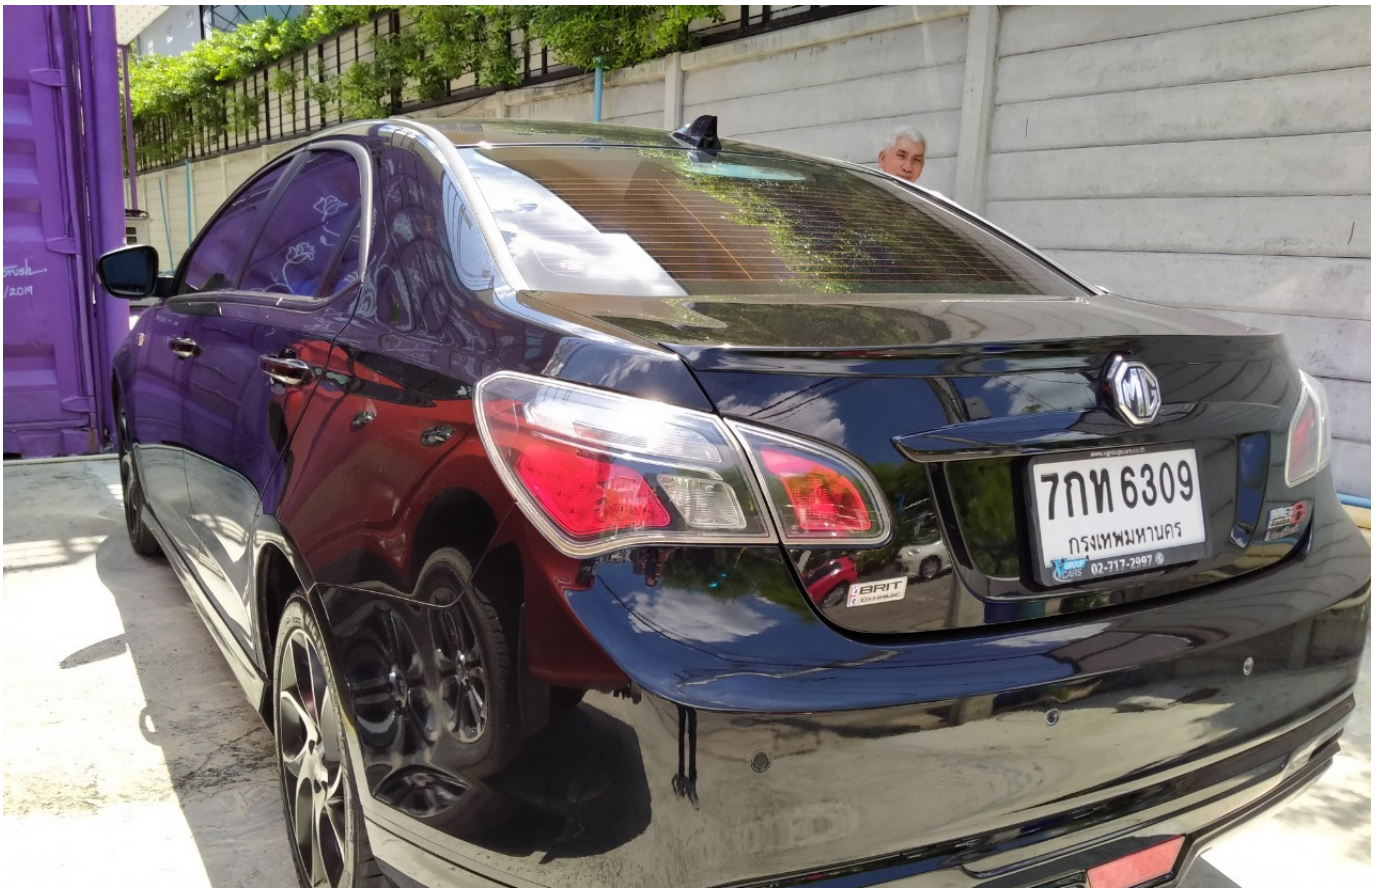
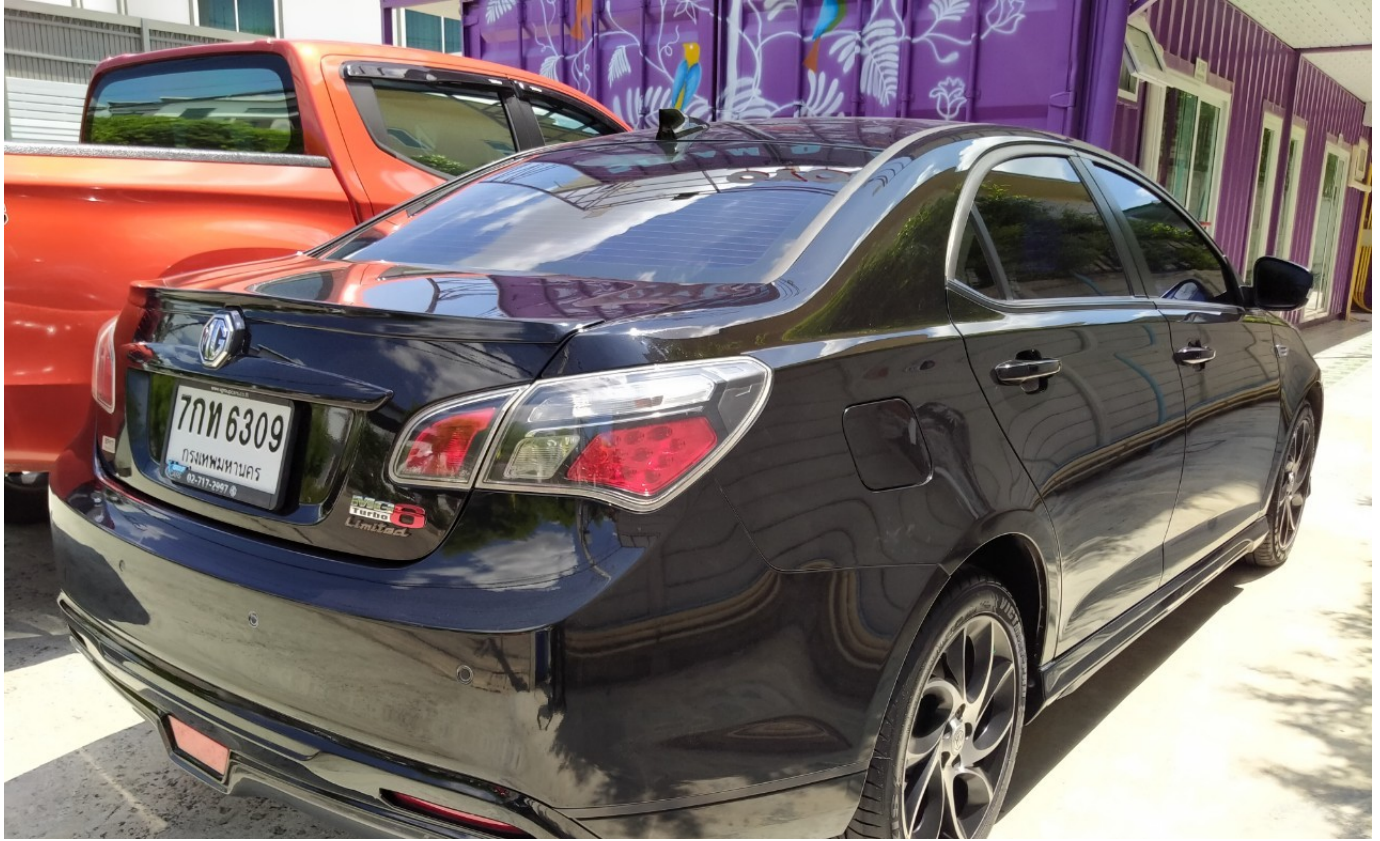
ภาพภายนอก ▾

1. กันชนหน้า Front Bumper	ดี (Good)
2. ฝากระโปรงหน้ารถ Bonnet	ดี (Good)
3. กระจกบังลมหน้า Windshield	ดี (Good)
4. หลังคา Roof	ดี (Good)
5. สภาพ/การทำงาน หลังคาชั้นรูป หลังคาเปิดประทุน Sunroof/Convertible functional and appearance	ดี (Good)
6. ประตูหน้าขวา Front Right Door	ดี (Good)
7. ประตูหลังขวา Rear Right Door	ดี (Good)
8. ประตูเลื่อนด้านขวา Sliding Right Door	null
9. บันไดขายน้าด้านขวา Right Rocker Panel	ดี (Good)
10. ประตูหน้าซ้าย Front Left Door	ดี (Good)
11. ประตูหลังซ้าย Rear Left Door	ดี (Good)
12. ประตูเลื่อนด้านซ้าย Sliding Left Door	null
13. บันไดขายน้าด้านซ้าย Left Rocker Panel	ดี (Good)
14. ประตูท้าย,ฝากระโปรงท้าย Rear Tail Gate	ดี (Good)
15. กระจกบังลมหลัง Rear Screen	ดี (Good)
16. กันชนหลัง Rear Bumper	ดี (Good)
17. ระบบบังคับเลี้ยว Steering Components	ดี (Good)

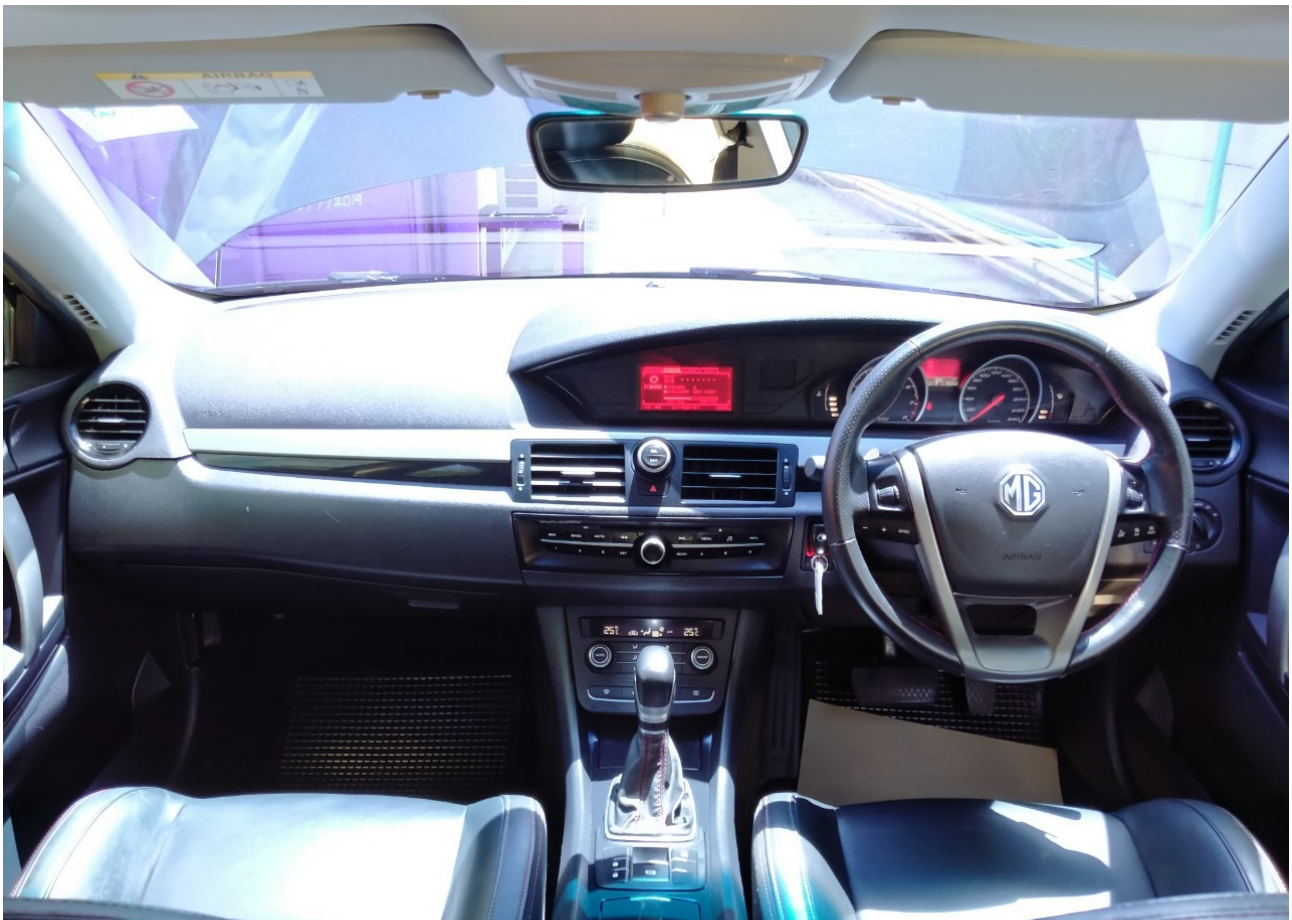
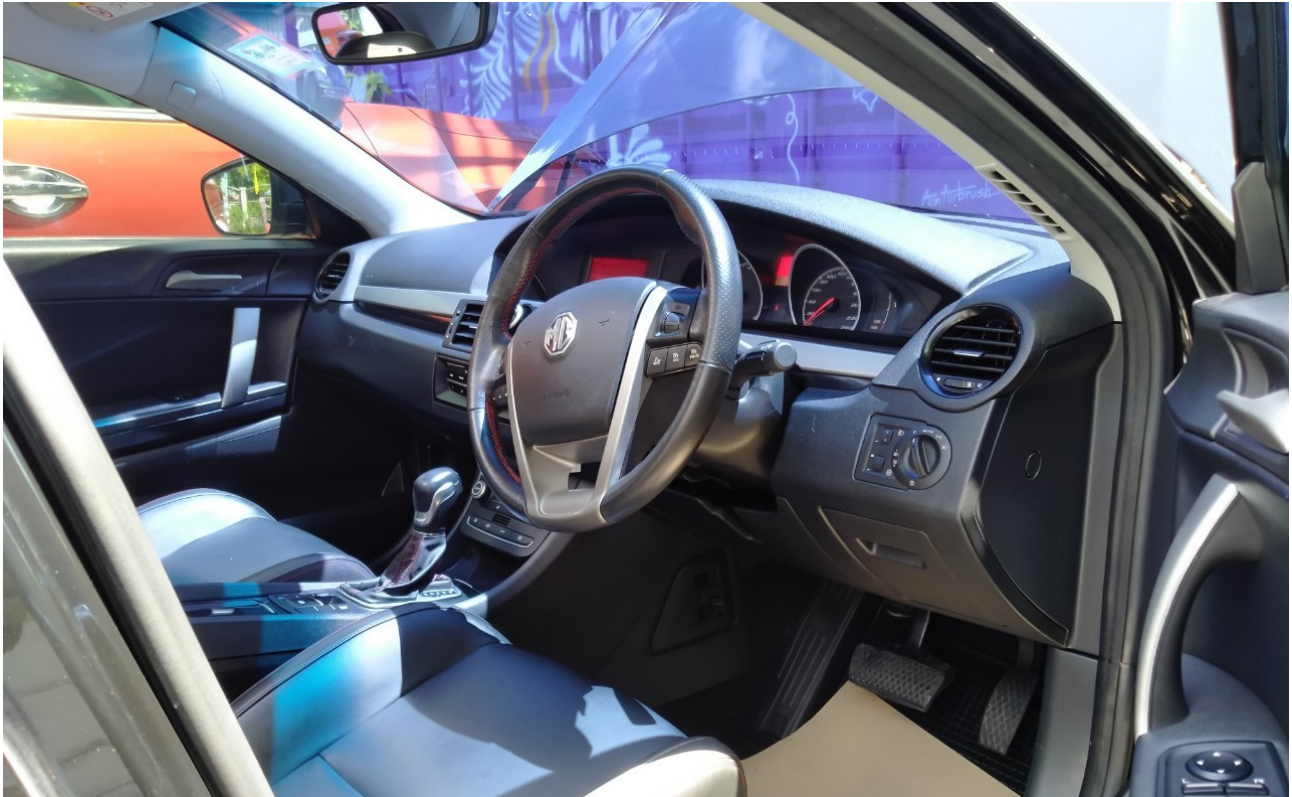
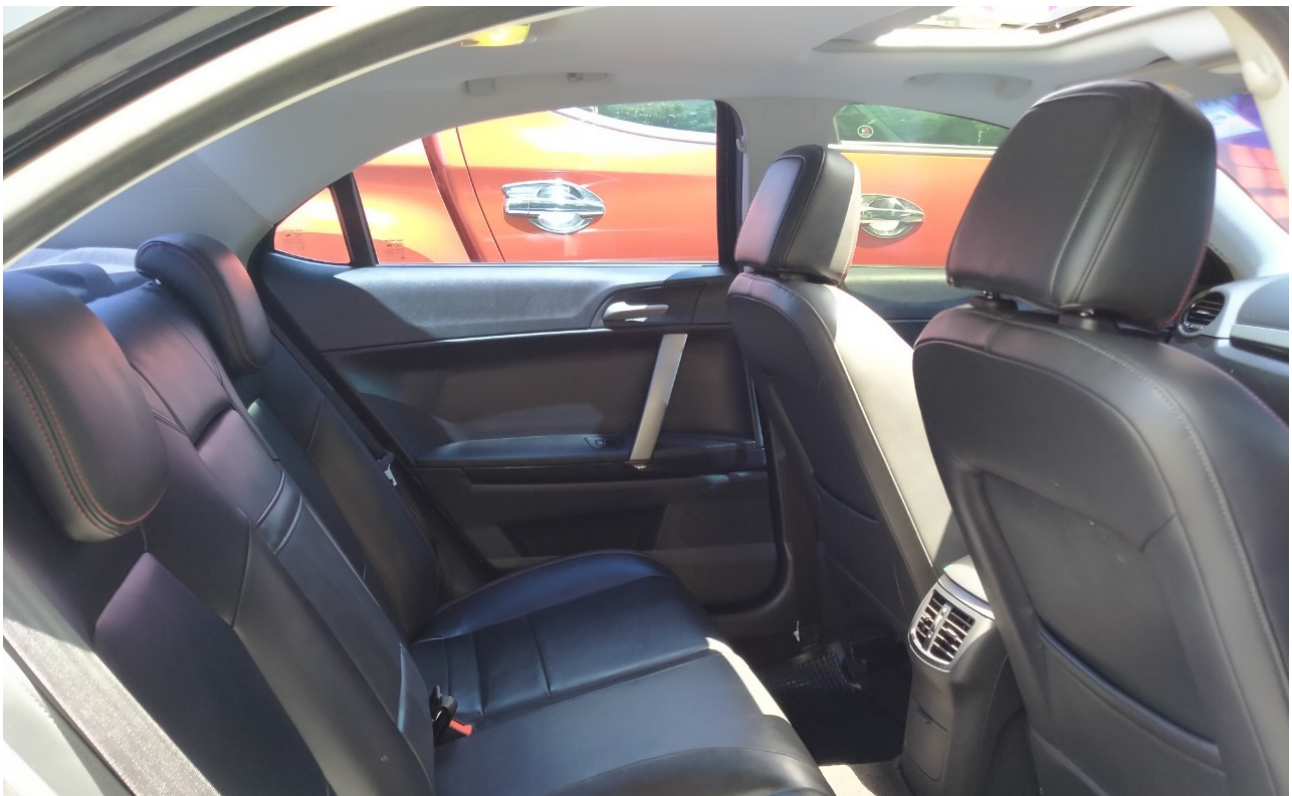
ภาพภายใน

1. สภาพ ที่นั่ง Seat Appearance

ดี (Good)
