I023/0407-6

Isuzu MU-X 1.9 Active

Apr 23, 2024

# Vehicle Inspection Report สรุปผลการตรวจสภาพรถ (Inspection Summary)

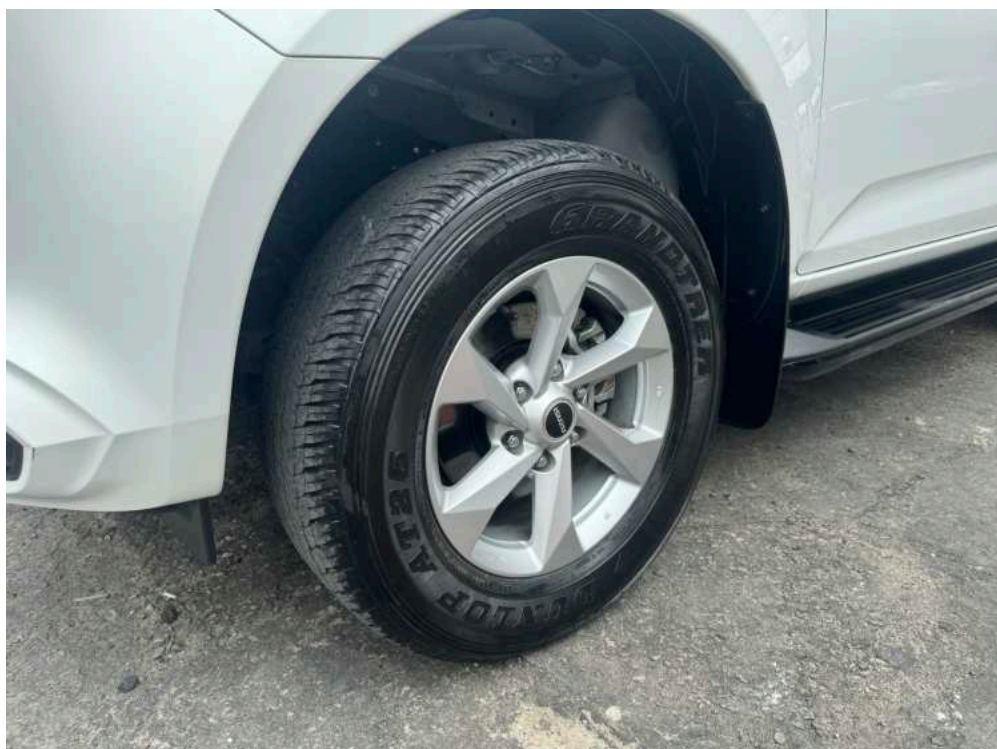
#### ขอบยาง ล้อ

51/22
