Vehicle Inspection Report สรุปผลการตรวจสภาพรถ (Inspection Summary)

1023/0139-1

17 พ.ค. 2023

Nissan Sylphy 1.6 E

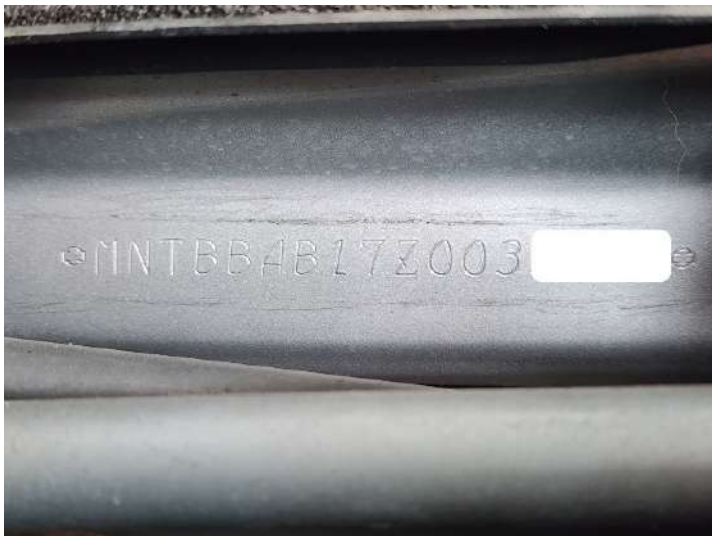
รูปเลขตัวถัง (VIN Picture):

- ✓ แผ่นเพลทเลขตัวถังมองเห็นได้ชัดเจน
- ✓ ชิ้นส่วนประกอบตัวถังรถ ผ่านการวัดค่าความหนาของสีแล้ว
- ✓ สีรถตรงตามเสาเสาเอกสารจทะเบียน

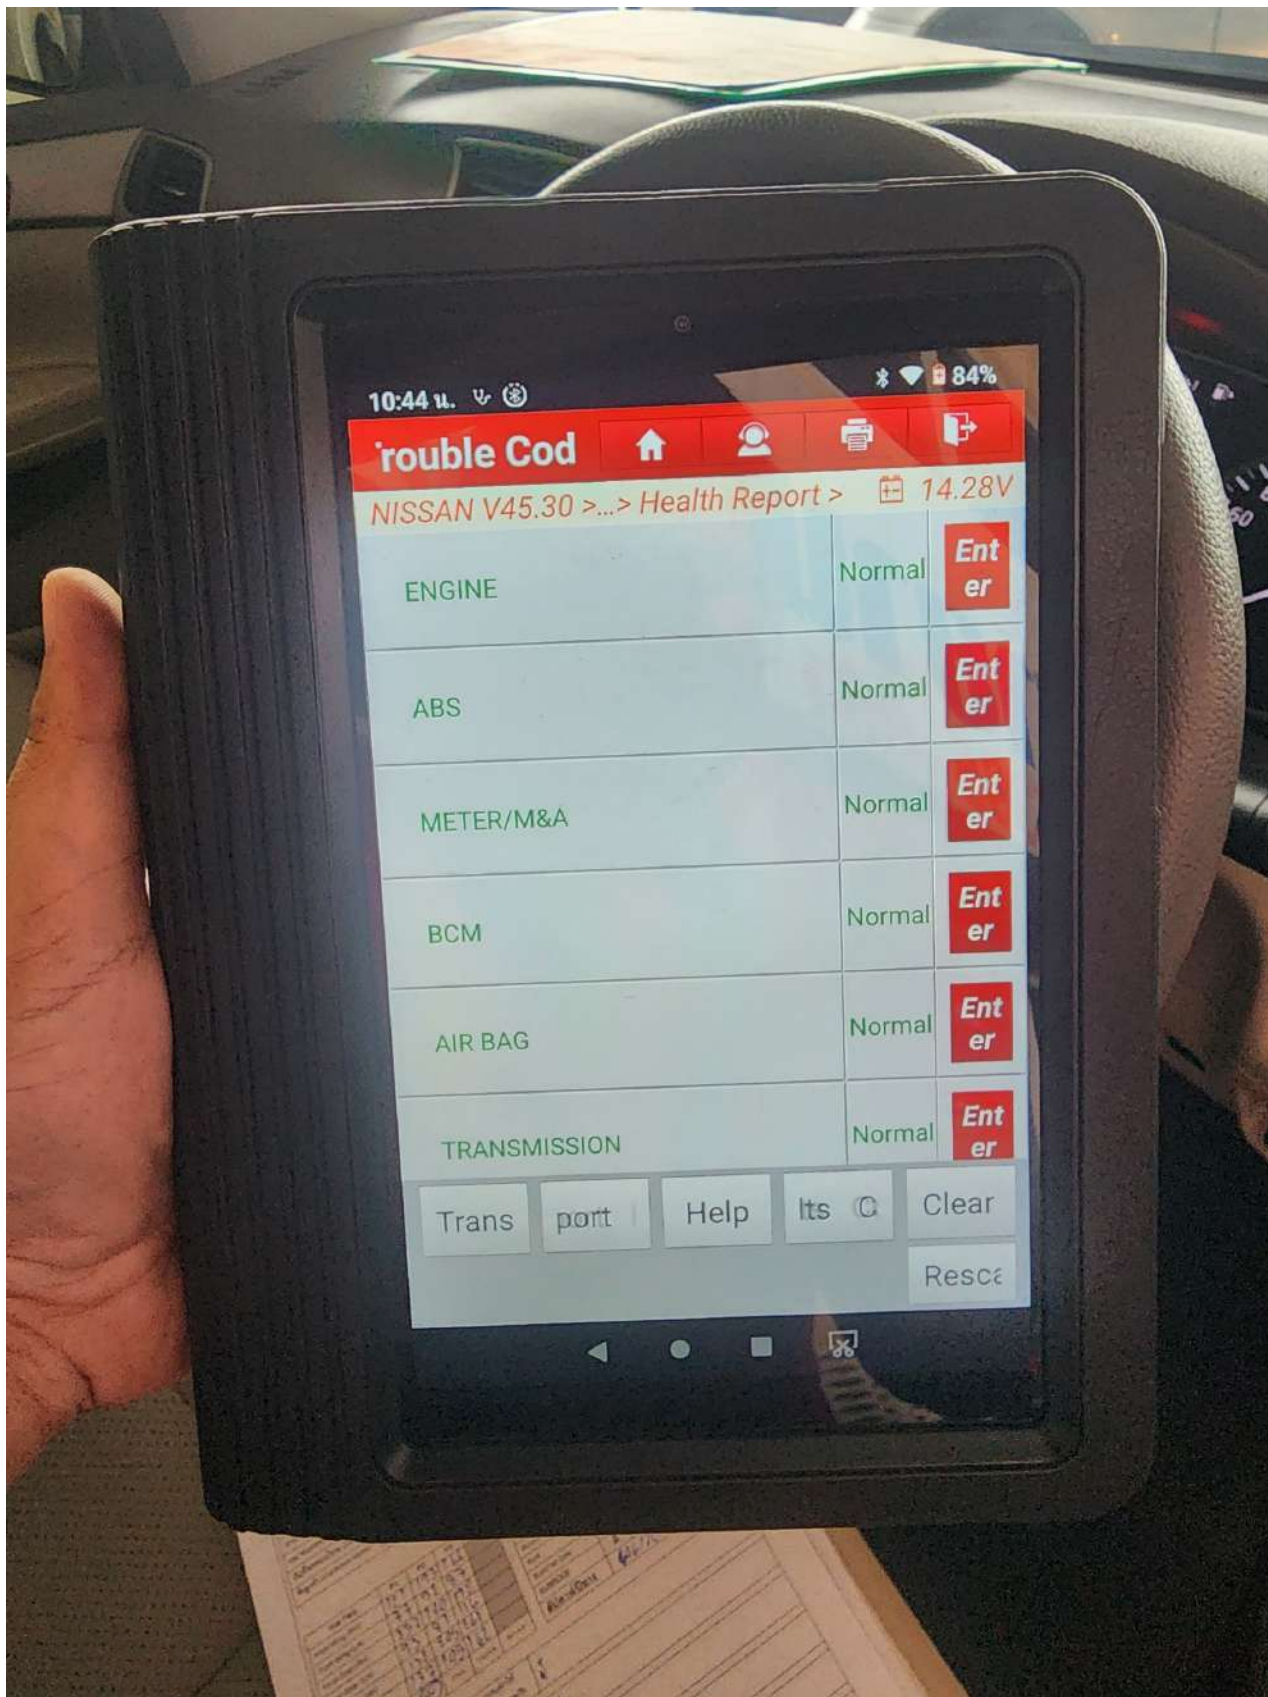
ภาพ OBD

รายการตรวจ 6 รายการ	สถานะ
1.1 ไม่เคยเกิดอุบัติเหตุรุนแรงจนทำให้โครงสร้างรถมีปัญหาความปลอดภัย No Evidence of Major or Hail Damage	ดี (Good)
1.2 ไม่มีการตัดต่อ ตัดแปลง คัชชี และ โครงสร้างรถ No chassis and cab structure modified	ดี (Good)
1.3 ไม่เคยประสบภัยจมน้ำ No Evidence of Flood	ดี (Good)
1.4 ไม่เคยประสบภัยอัคคีภัย No Evidence of Fire	ดี (Good)
1.5 การวินิจฉัยผ่านทาง OBD On-Board Diagnostics (OBD)	ดี (Good)
1.6 สภาพรถโดยรวม Overall Appearance	ดี (Good)
