# Vehicle Inspection Report

INSPECTION  
BY ONE2CAR

| ยี่ห้อ/รุ่น (Brand/Model): BENZ E300 BLUETEC HYBRID | วันที่ตรวจสอบรถยนต์ (Date of Inspection): 02.07.61 |
| หมายเลขตัวถัง (VIN): WDD212098 6L 039898 | เลขคำขอบริการ (Job No.): IO18/018-177 |

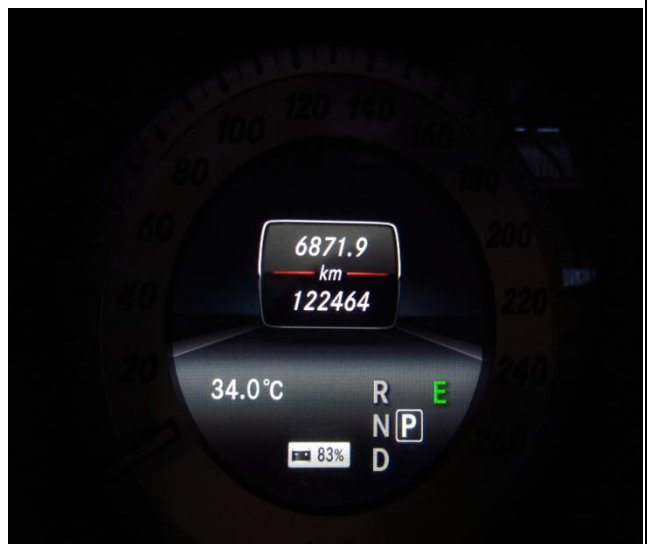
รูปเลขไมล์ (Mileage Picture):

| ระยะการใช้งาน(Mileage): 122,464 ก.ม. | |

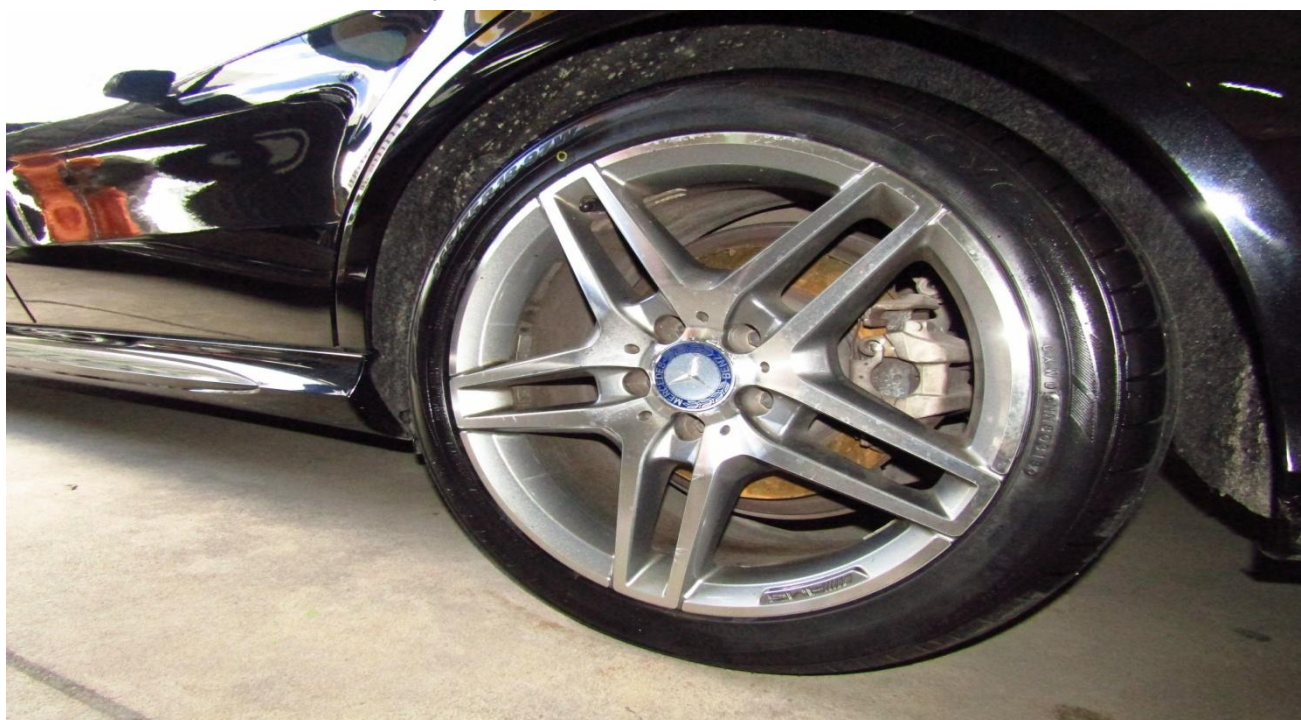
### ภาพโดยรวมของยาง ล้อ และ เบรค - Tyres, Wheels & Brakes Visual Details:

| | สภาพยางรถยนต์, สปีดคาร์/ปี ผลิต<br>Tyres Appearance, Year | 0318 ยางสภาพดี |
| | คาลิปเปอร์เบรค และท่อน้ำมัน<br>Brake Hose Callipers & Pipes | สภาพปกติไม่พบการรั่วซึม |

| | จานดิสเบรค(หน้า/หลัง)<br>Brake Discs (Front/Rear) | ควรเจียจานเบรคครั้งต่อไปที่เปลี่ยนผ้าเบรค |

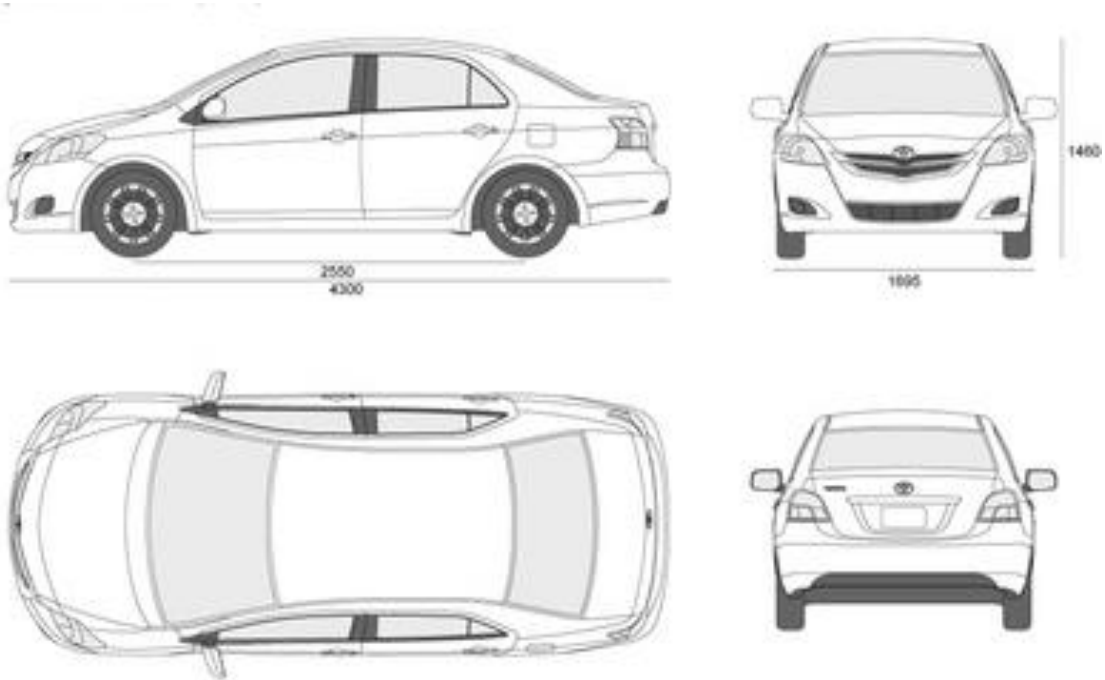
ความหนาสีรอบรถเก๋ง 3,4 และ 5 ประตู - Paint Thickness on 3,4 and 5 door car:

| ชิ้นส่วนยานยนต์ | ความหนาสี Paint Thickness (µm) | | | |
|---|---|---|---|---|
| Front Wing (RH) | 514 | 331 | 219 | 355 |
