เลขคำขอบริการ (Job No.) :: I021/0022-3

Dec 8, 2021

MITSUBISHI ATTAGE GLX 1.2 AT

# Vehicle Inspection Report

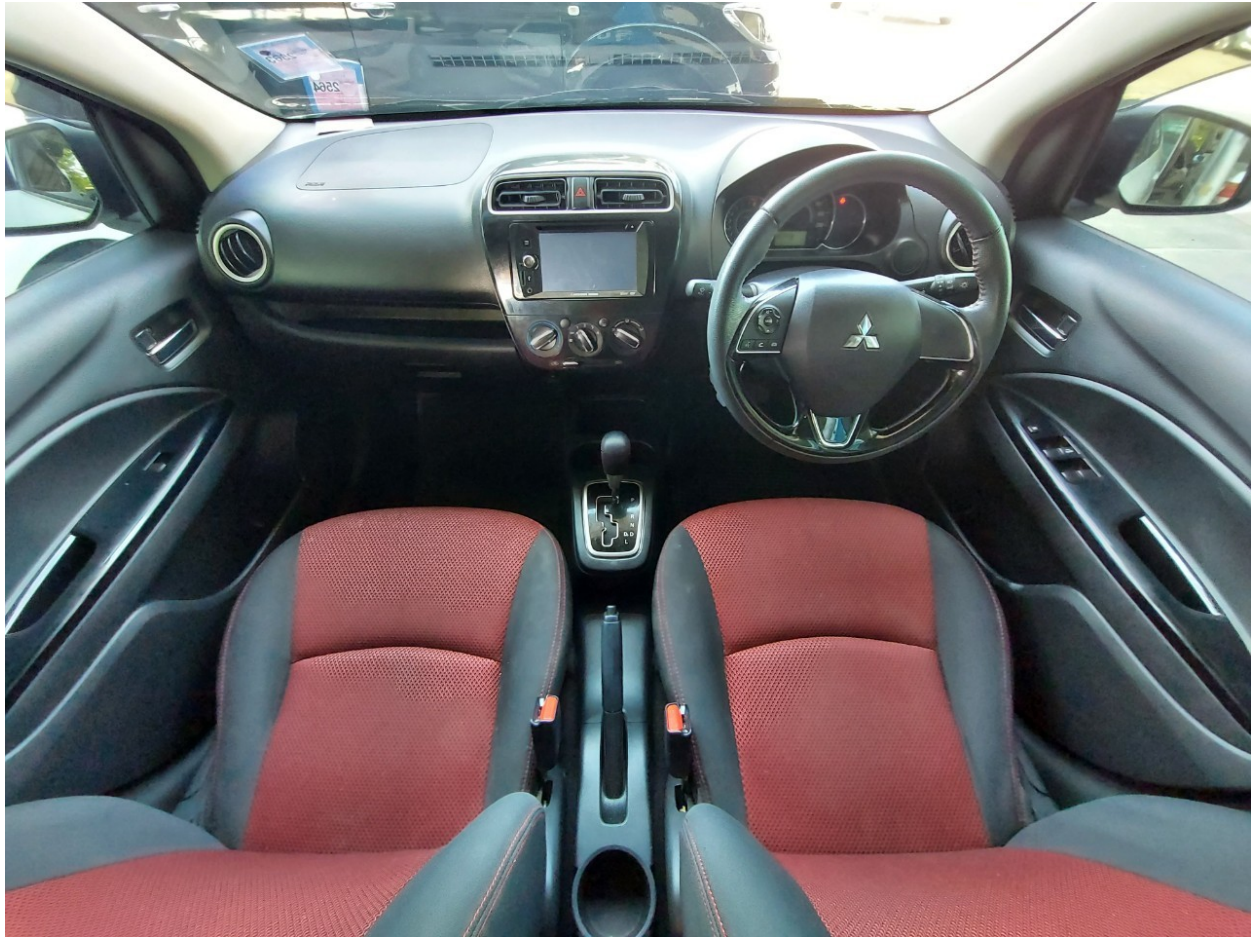
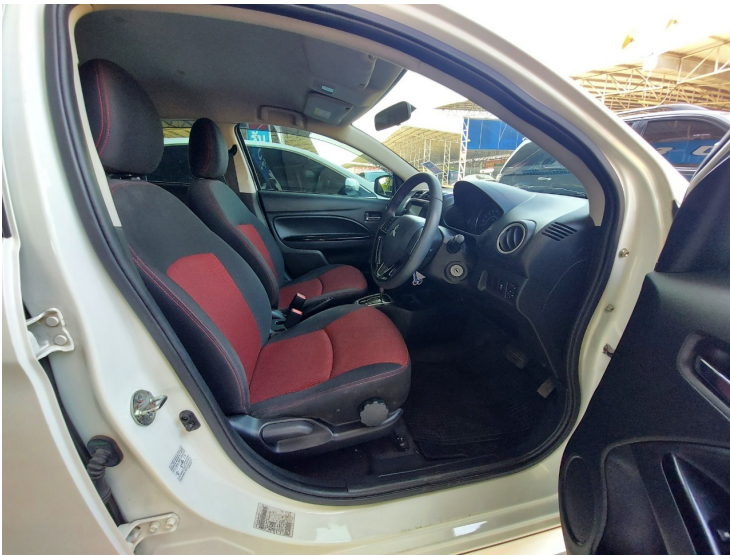
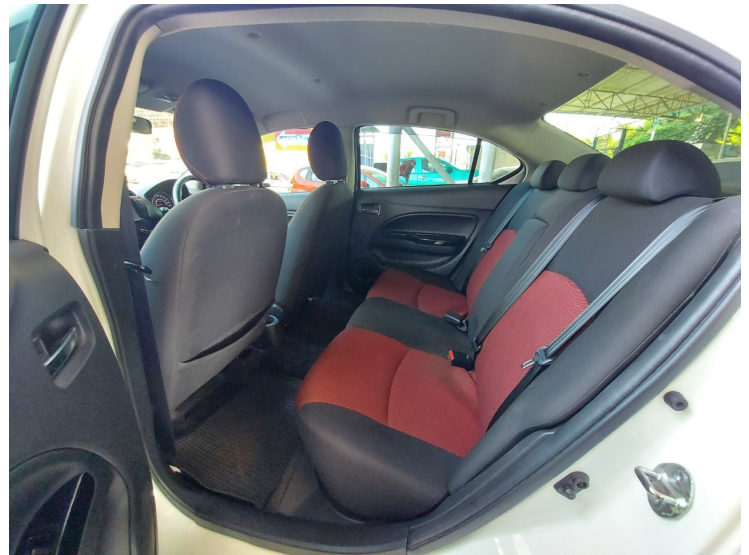
### ภาพภายใน

รถสภาพดี โครงสร้างไม่เคยมีอุบัติเหตุ ไม่เคยจมน้ำและไฟไหม้

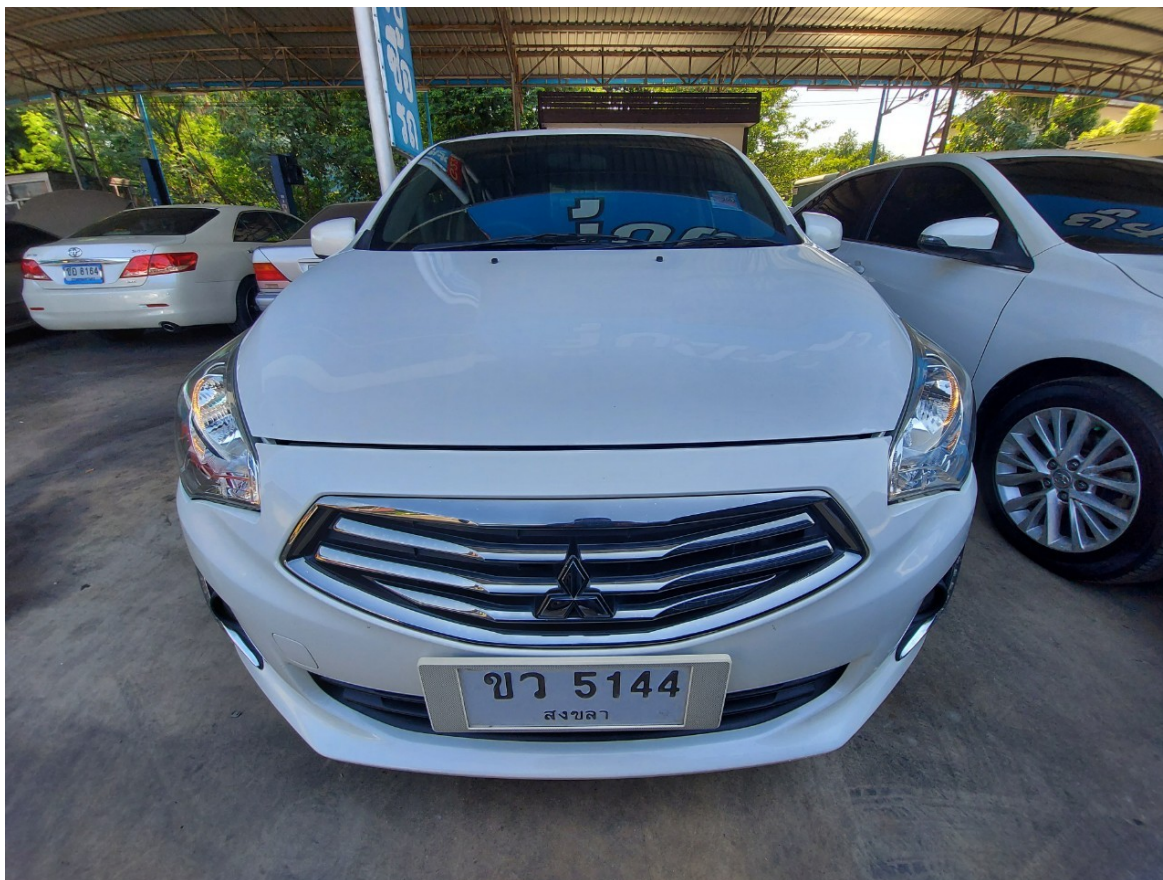
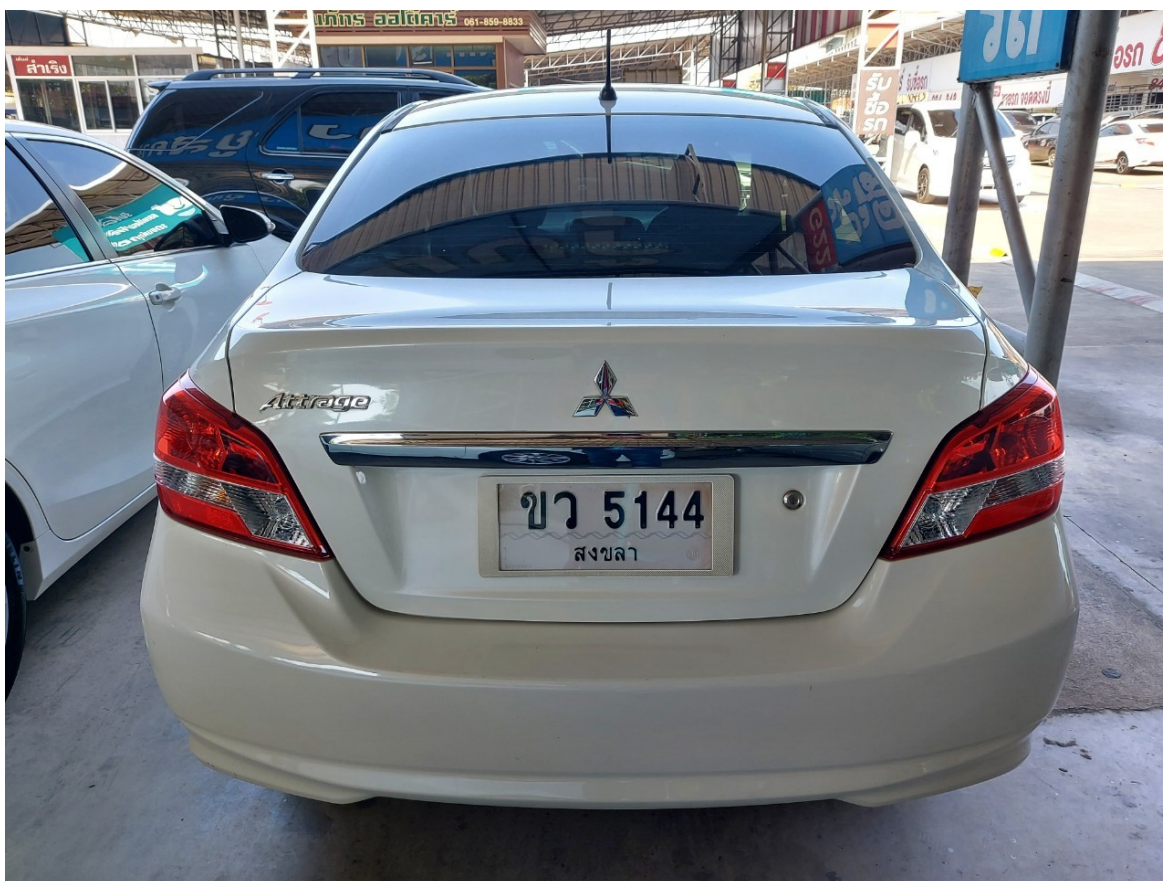
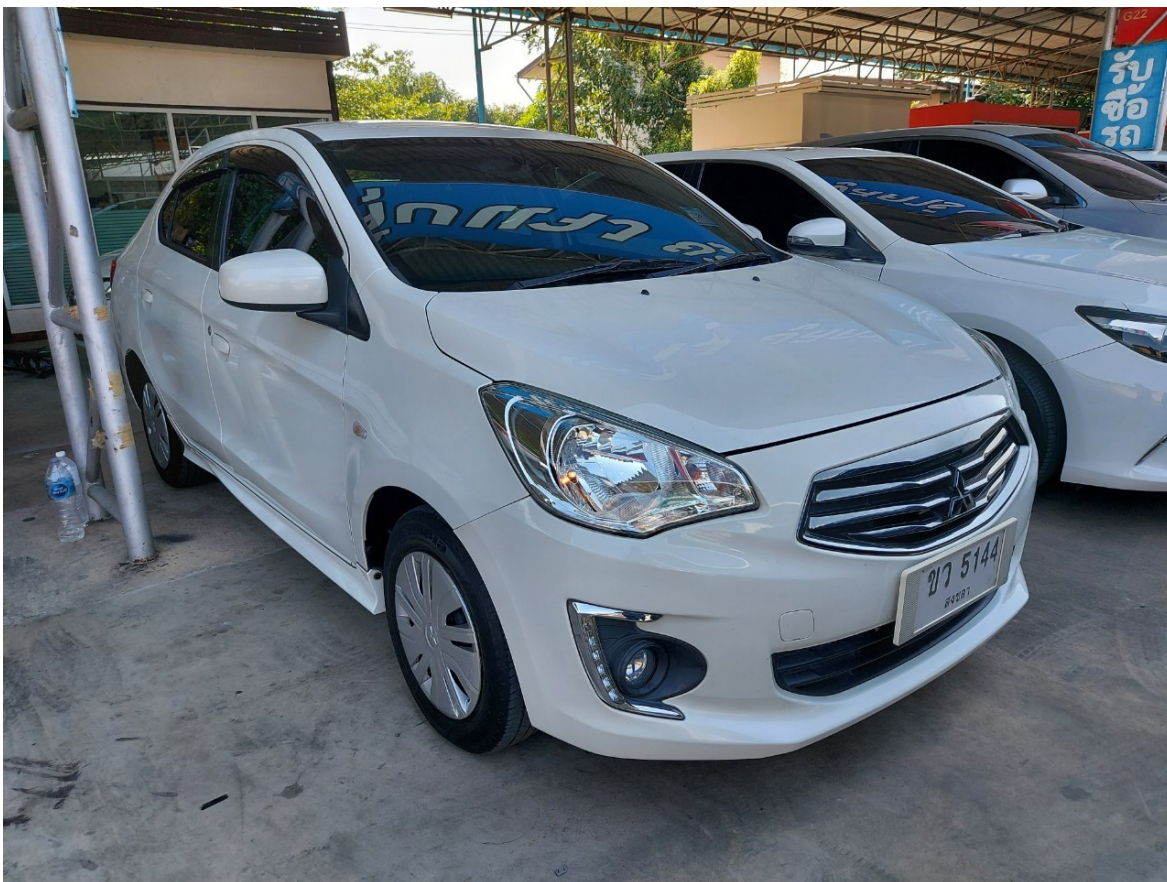
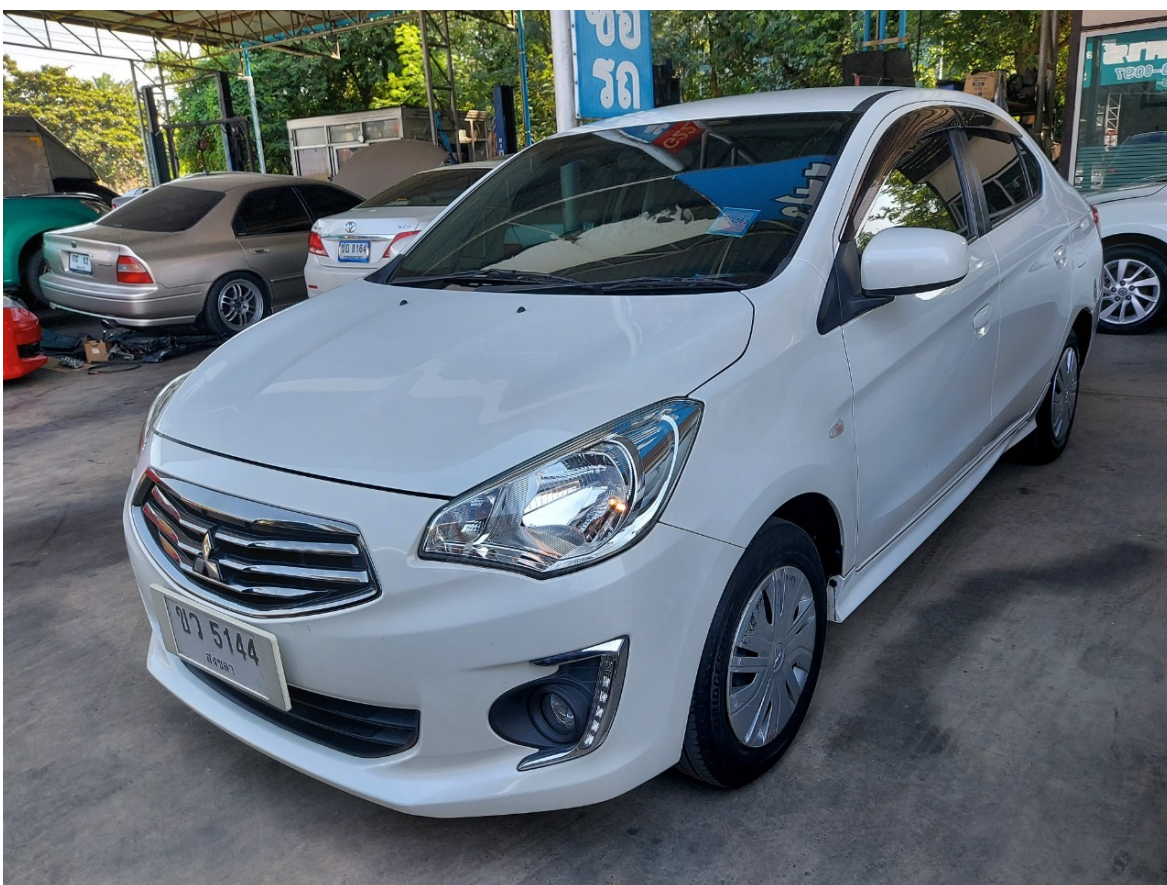
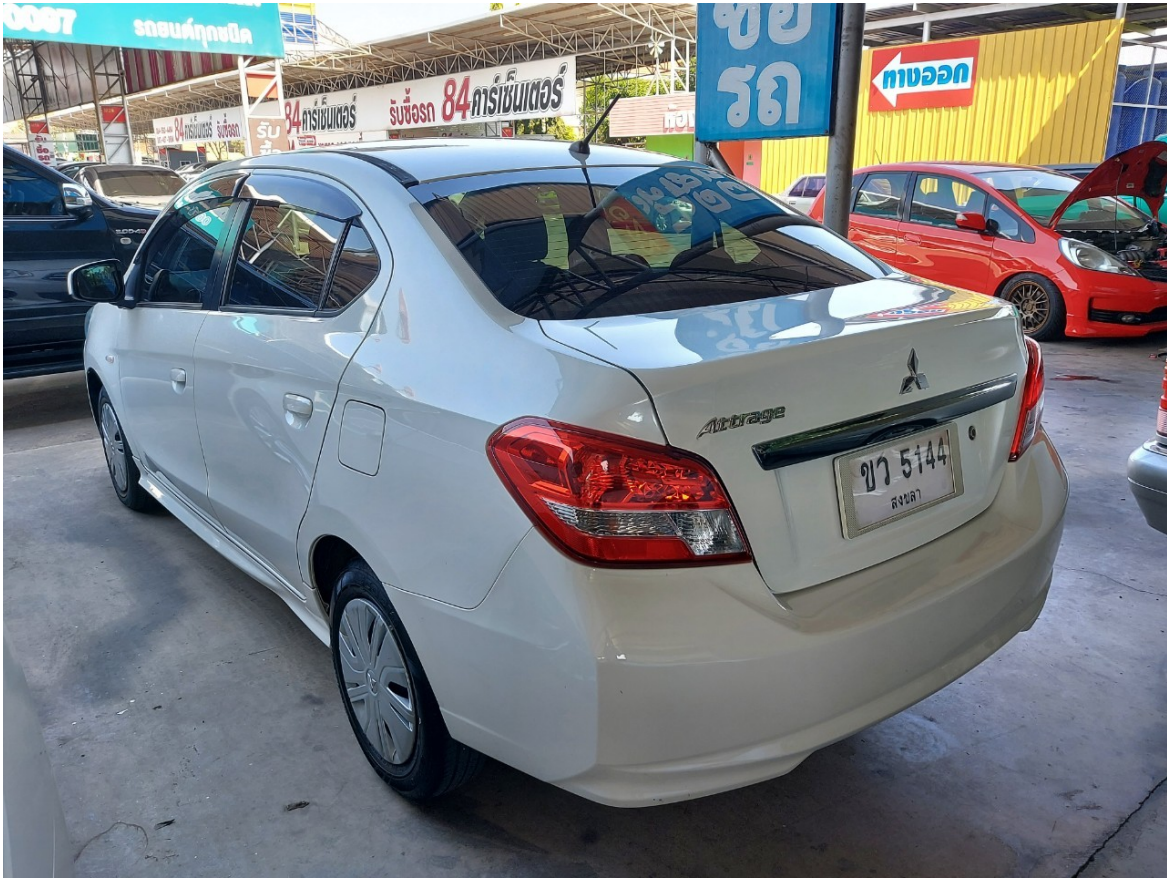
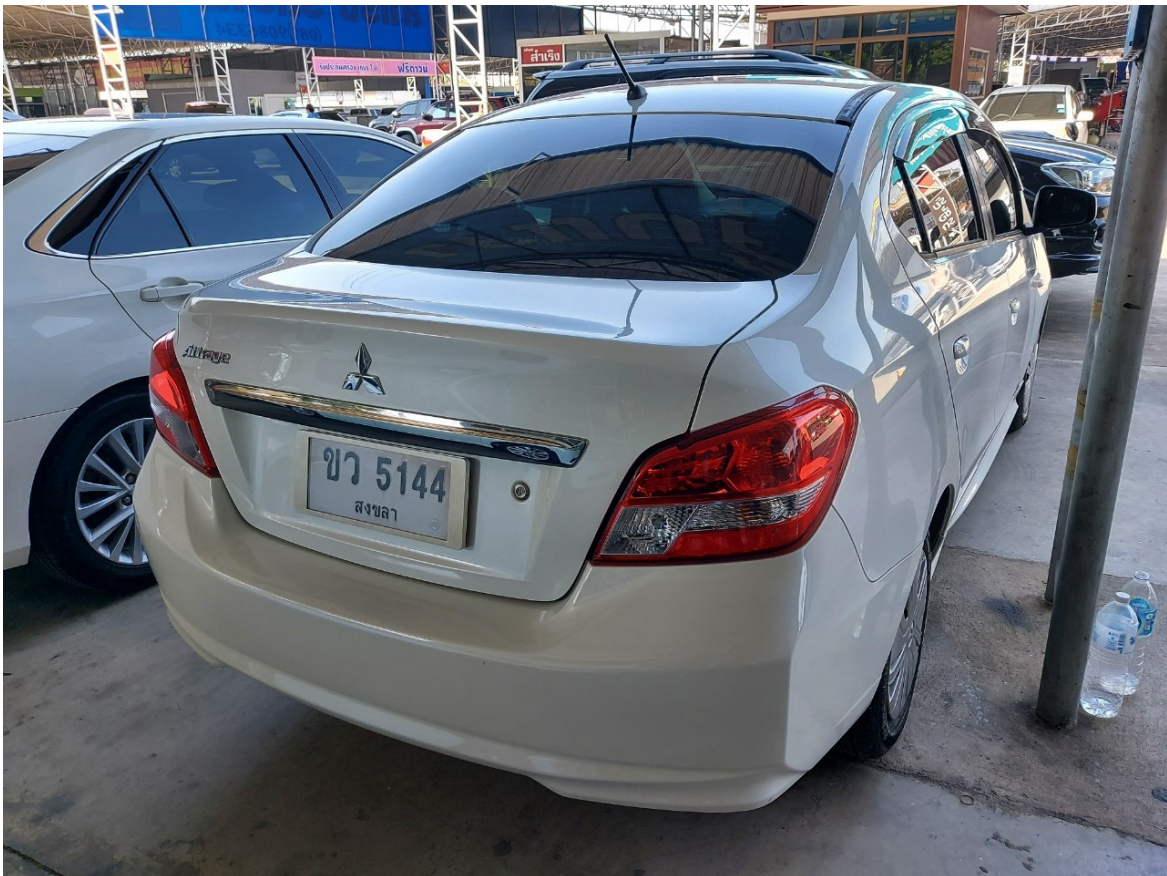
### ภาพภายนอก

รถสภาพดี โครงสร้างไม่เคยมีอุบัติเหตุ ไม่เคยจมน้ำและไฟไหม้
