1023/0275-6

Porsche Panamera 3.6 V6 Sedan

Sep 11, 2023

## Vehicle Inspection Report สรุปผลการตรวจสอบสภาพรถ (Inspection Summary)

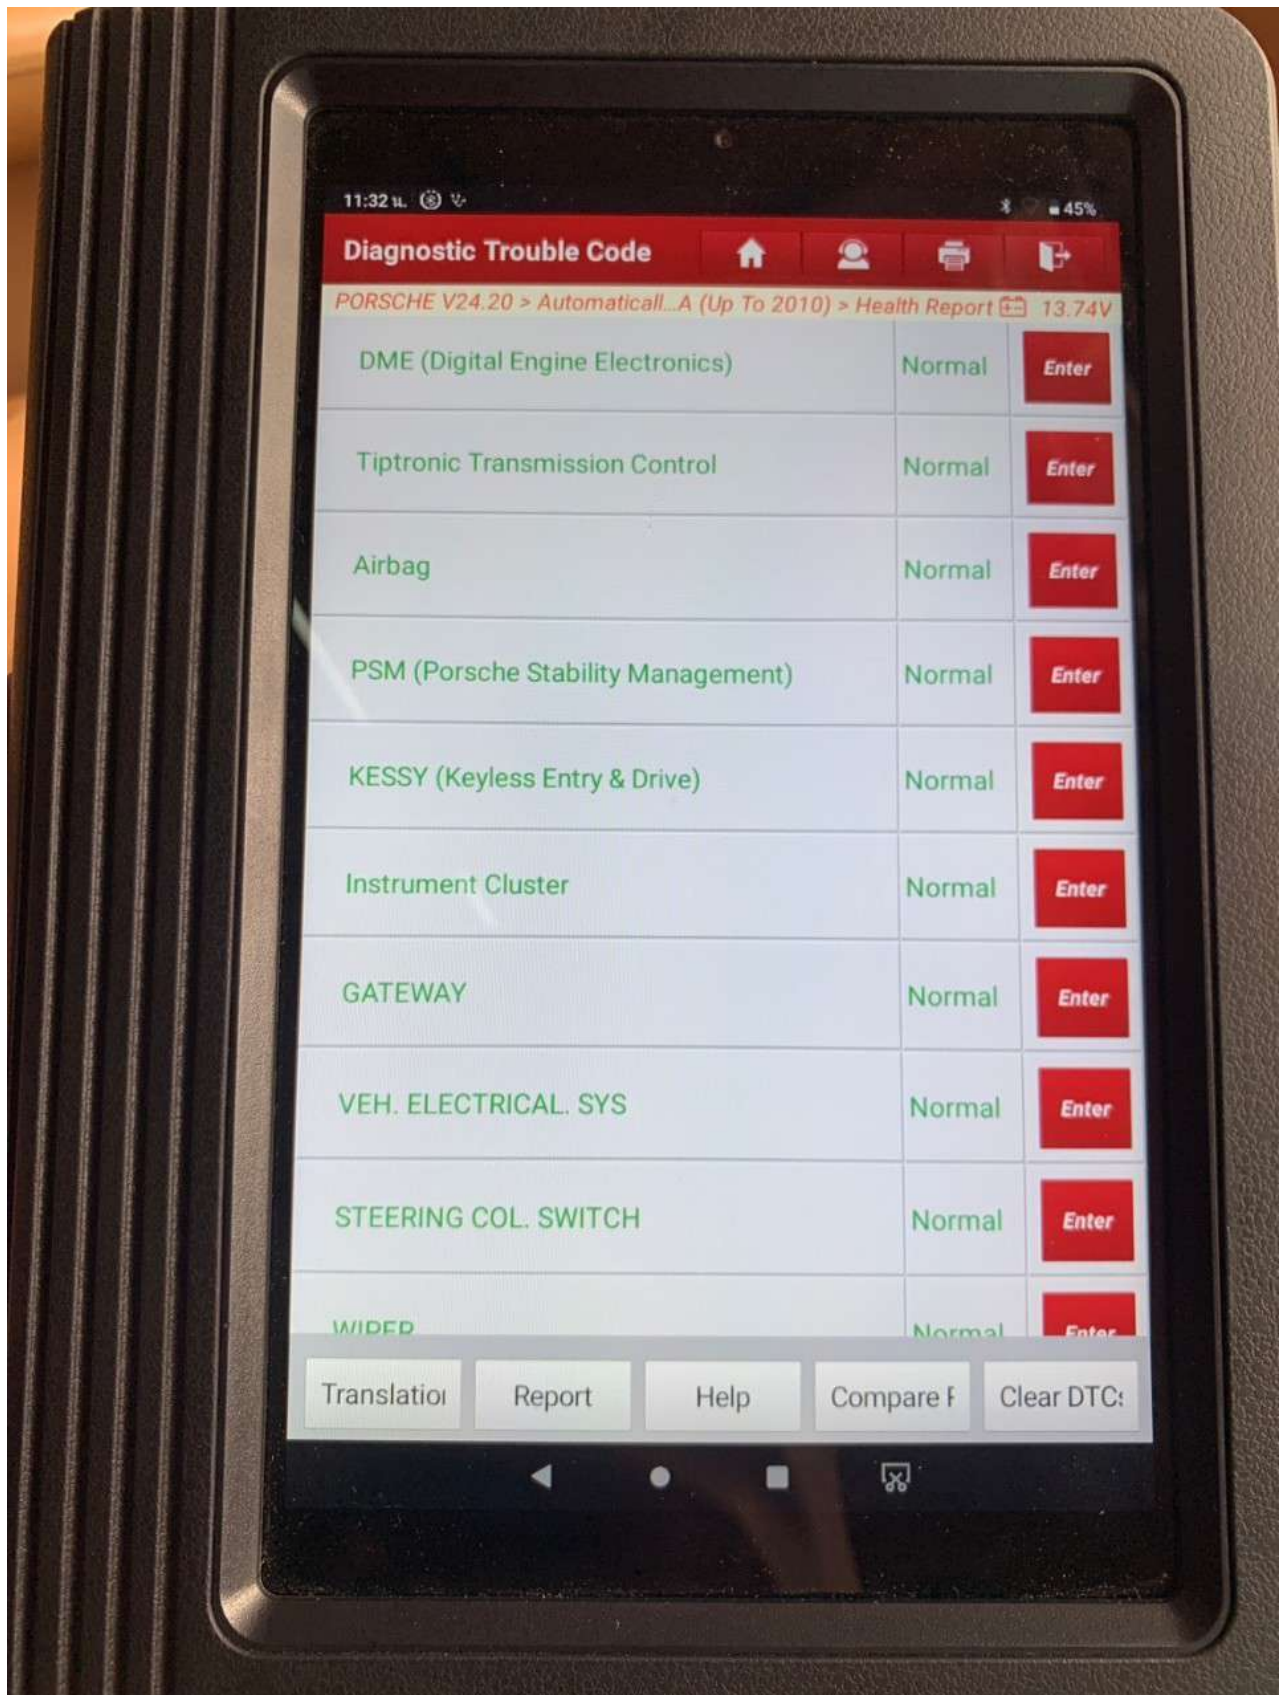
ภาพ OBD

ดี (Good)
