Vehicle Inspection Report

สรุปผลการตรวจสอบ (Inspection Summary)

ยี่ห้อ/รุ่น (Brand/Model): HONDA ACCORD 2.0 AT	วันที่ตรวจสอบรถยนต์ (Date of Inspection): 26-10-63
หมายเลขตัวถัง (VIN): MRUCP1630AP203496	เลขคำขอบริการ (Job No.): I020/0039-07
หมายเลขเครื่องยนต์ (Engine No.): R20A3AP03508	Vehicle Picture:

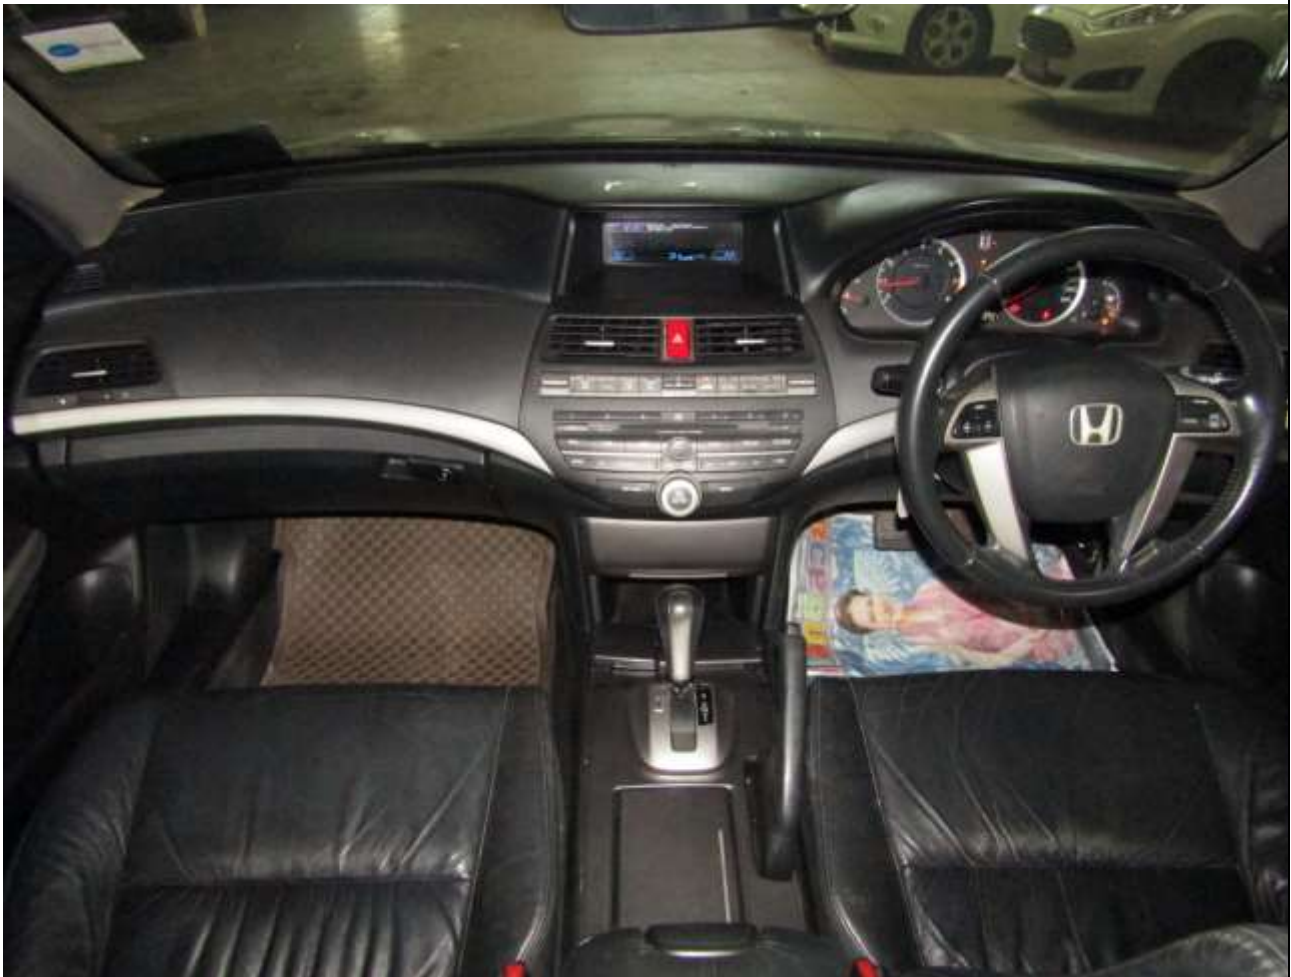
ภาพภายในด้านหน้า หลัง และ จุดบกพร่อง - Interior Visual Details (Front, Rear and/or Defect):

ที่นั่ง สภาพ Seat Appearance	สภาพดีตามอายุการใช้งาน

สภาพ รางได้เบาะ Seat slide adjust rail	สภาพดีตามอายุการใช้งาน

เข็มขัดนิรภัย Seat Belts	สภาพดีตามอายุการใช้งาน

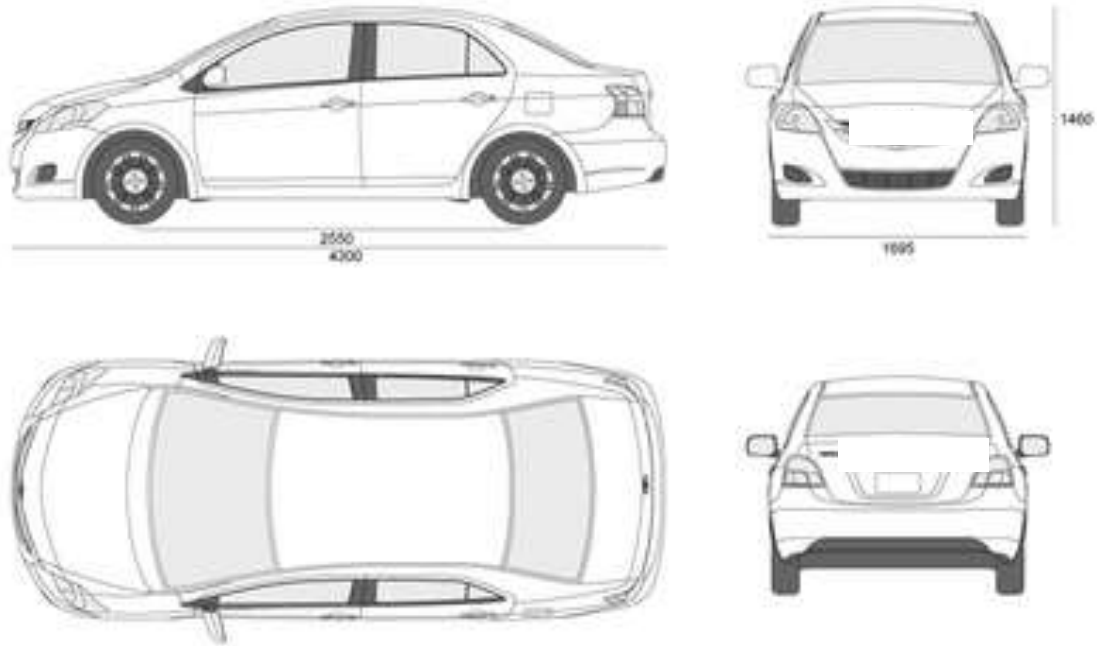
ความหนาสีรถบรกดเก้ง 3,4 และ 5 ประตู - Paint Thickness on 3,4 and 5 door car:

ชิ้นส่วนยานยนต์	ความหนาสี Paint Thickness (µm)			
(Car Part)	P1	P2	P3	Average
Front Wing (RH)	353	358	436	382
Front Wing (LH)	274	225	280	260
Front Door (RH)	286	503	554	448
Front Door (LH)	172	152	171	165
Rear Door (RH)	349	266	269	295
Rear Door (LH)	136	138	176	150

ชิ้นส่วนยานยนต์	ความหนาสี Paint Thickness (µm)			
(Car Part)	P1	P2	P3	Average
Rear Wing (RH)	596	444	291	444
Rear Wing (LH)	100	148	101	116
Front Bumper				
Rear Bumper				
Bonnet	111	122	141	125
Roof	97	95	84	92
Boot/Tail Gate	95	105	102	101
