I023/0216-48

Honda Accord 2.4 EL i-VTEC

Mar 28, 2024

Vehicle Inspection Report

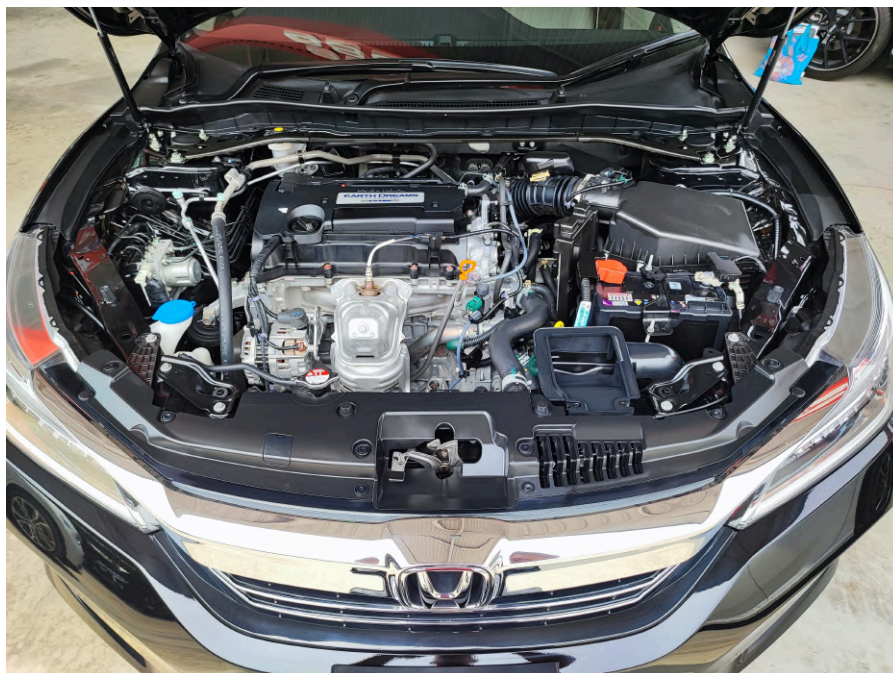
ภาพห้องเครื่อง

4.1 เครื่องยนต์ไม่พบการรั่วซึม No any leak on engine

4.10 การรั่วไหลของน้ำมัน Fluid Leaks

Voltage	12.46	V
Rating	450	CCA
Current	400	CCA
Internal resistance	6.99	mΩ
State of Charge	66	%
State of Health	79	%
Status	GOOD

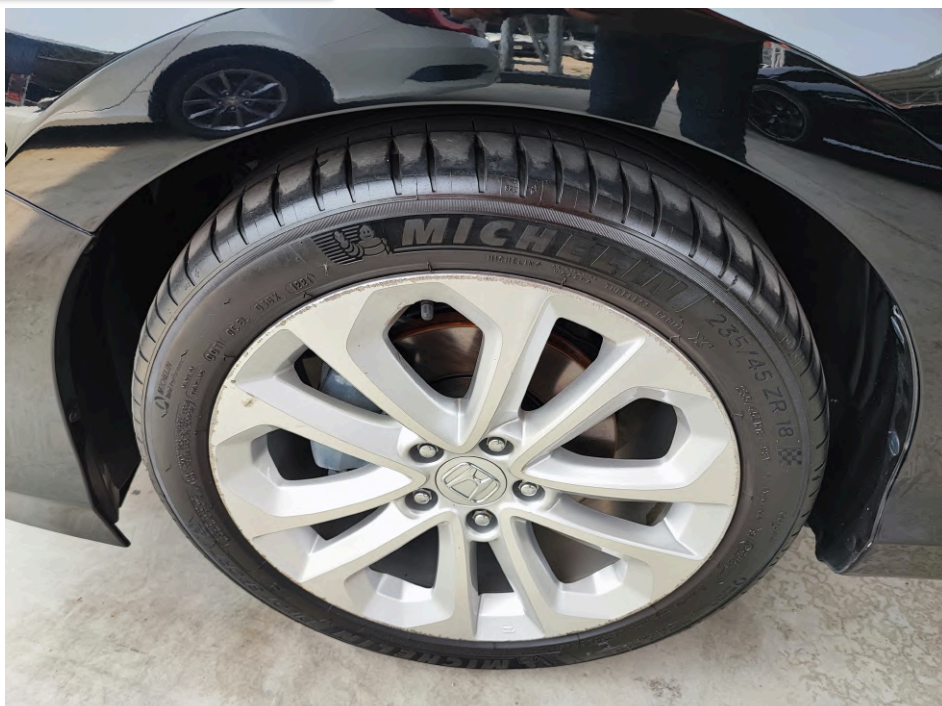
ขอบยาง ล้อ

21/21

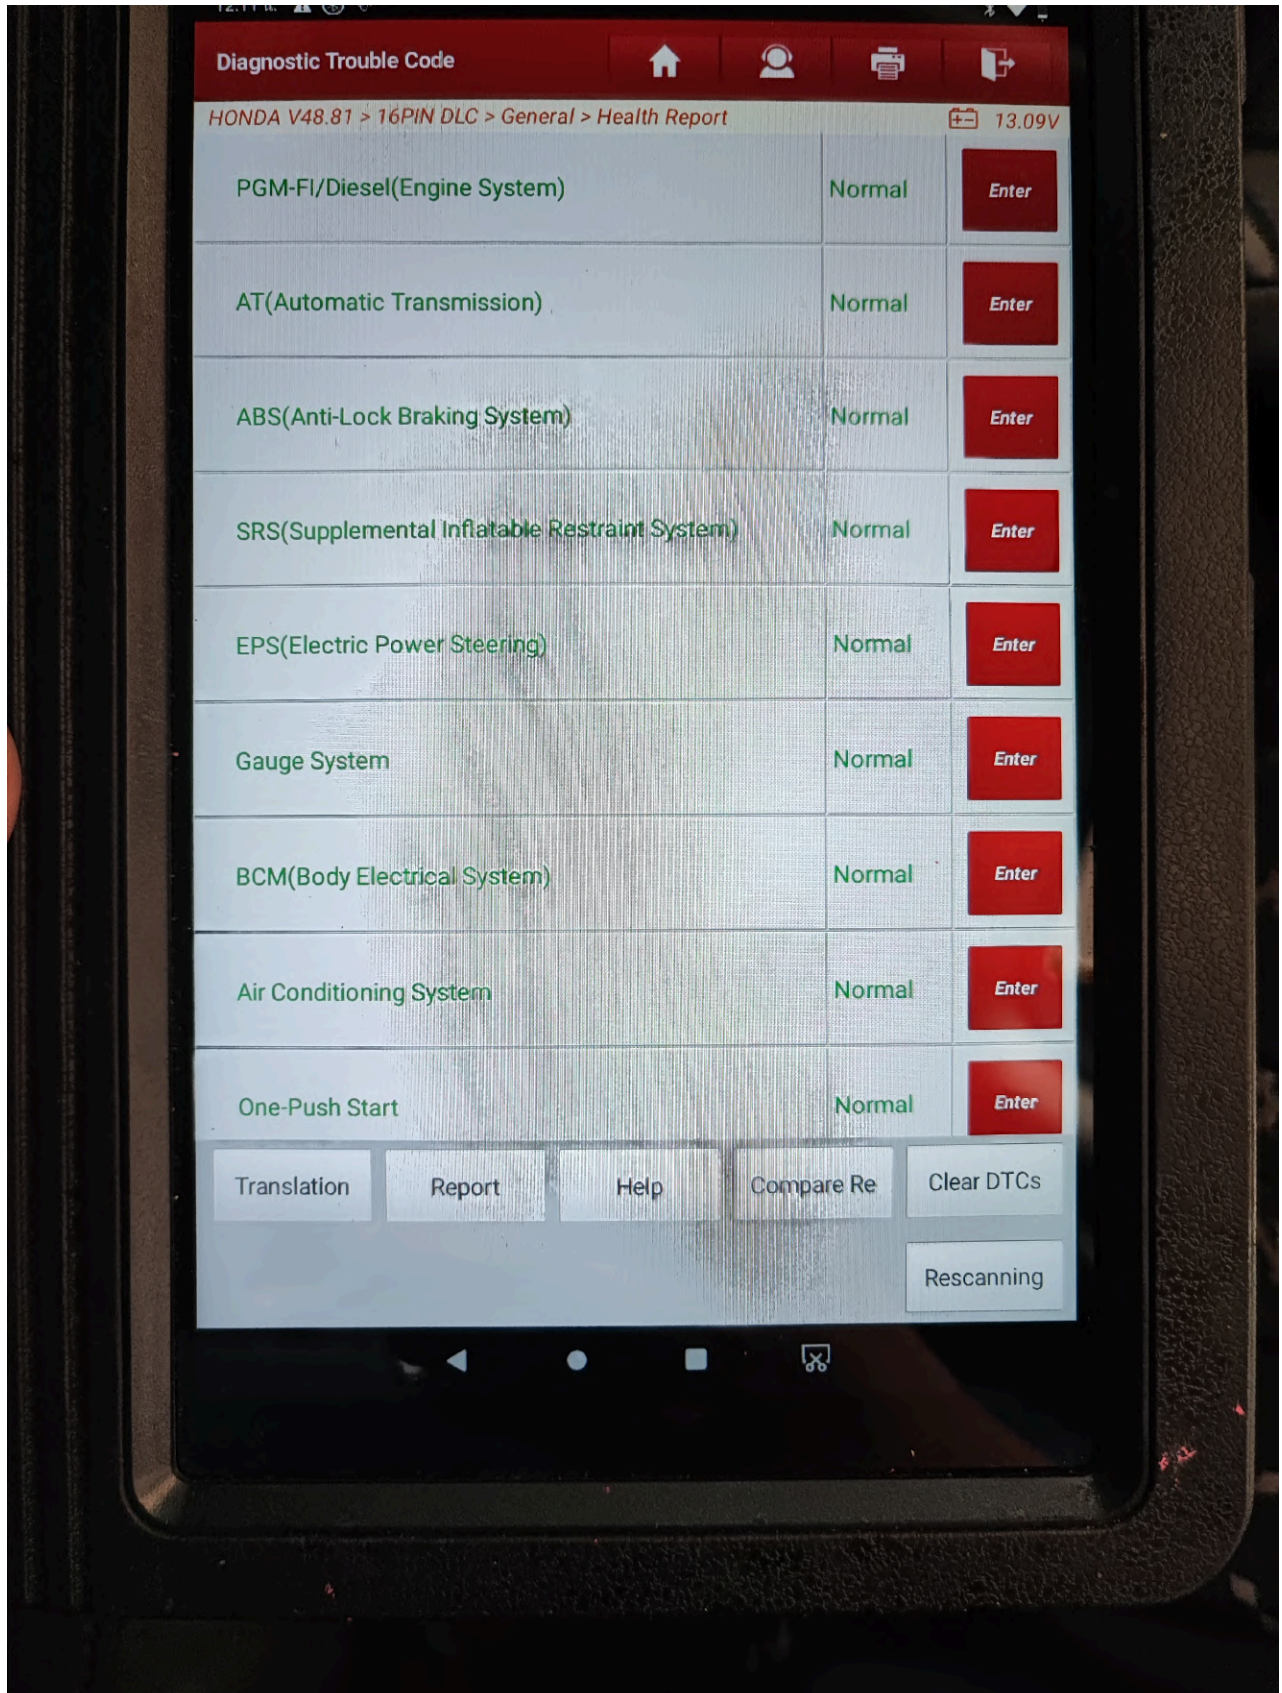
ภาพ OBD

1.5 ระบบการทำงานภายในรถยนต์ OBD II On-Board Diagnostics (OBD)
