Vehicle Inspection Report

ยี่ห้อ/รุ่น (Brand/Model): MAZDA BT-50 PRO CAB	วันที่ตรวจสอบรถยนต์ (Date of Inspection): 31.8.61
หมายเลขตัวถัง (VIN): MM8UPROD100654833	เลขคำขอบริการ (Job No.): I018/097-013
หมายเลขเครื่องยนต์ (Engine No.): P4AT2340064	Vehicle Picture:  
ปีที่ผลิต (Build Date): 2015	
สีรถ (Color): ขาว	
ระยะการใช้งาน (Mileage): 26,334 กม	
หมายเลขทะเบียน (No. Plate): 1 ฉพ 9619 ก.ท.ม.	
วันครบกำหนดชำระภาษี (Registration Expiry): 20 ม.ค.62	
ชื่อลูกค้า (Customer Name): วิสาร ออโต้คาร์	
ที่อยู่ (Address):	
โทรศัพท์ (Tel):	
สถานที่ตรวจสอบรถ (Inspection Place): วิสาร ออโต้คาร์

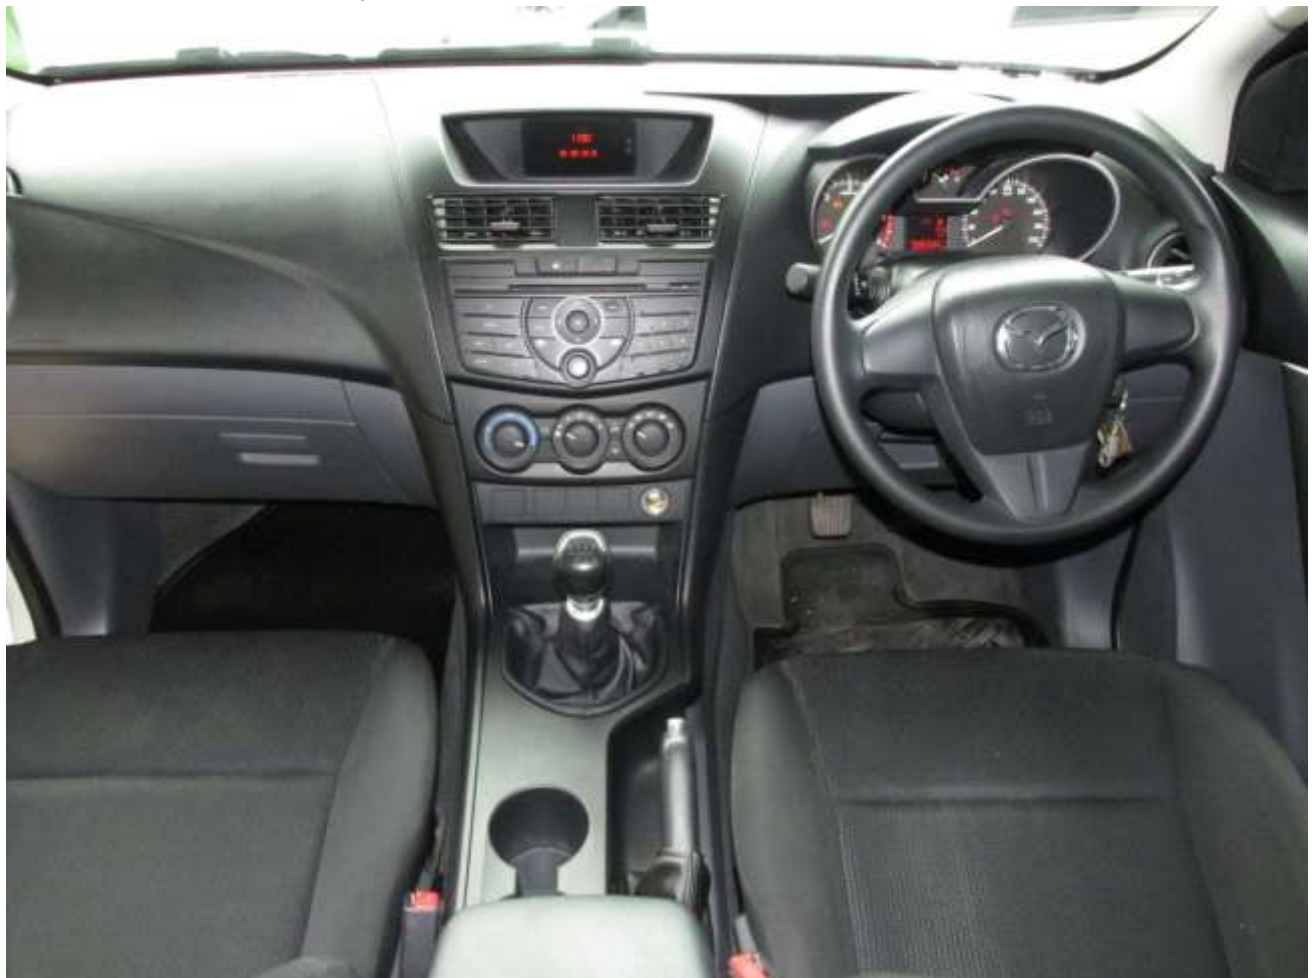
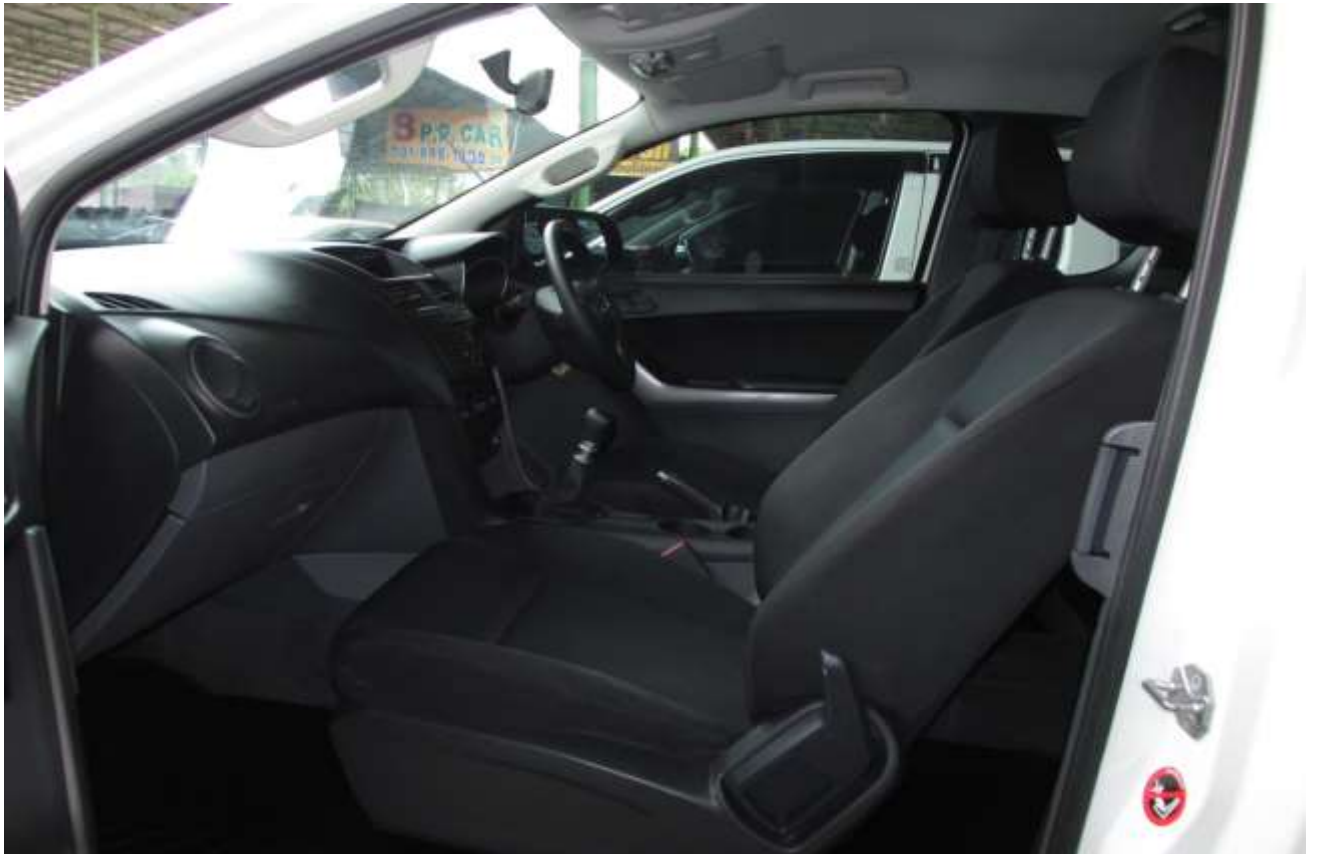
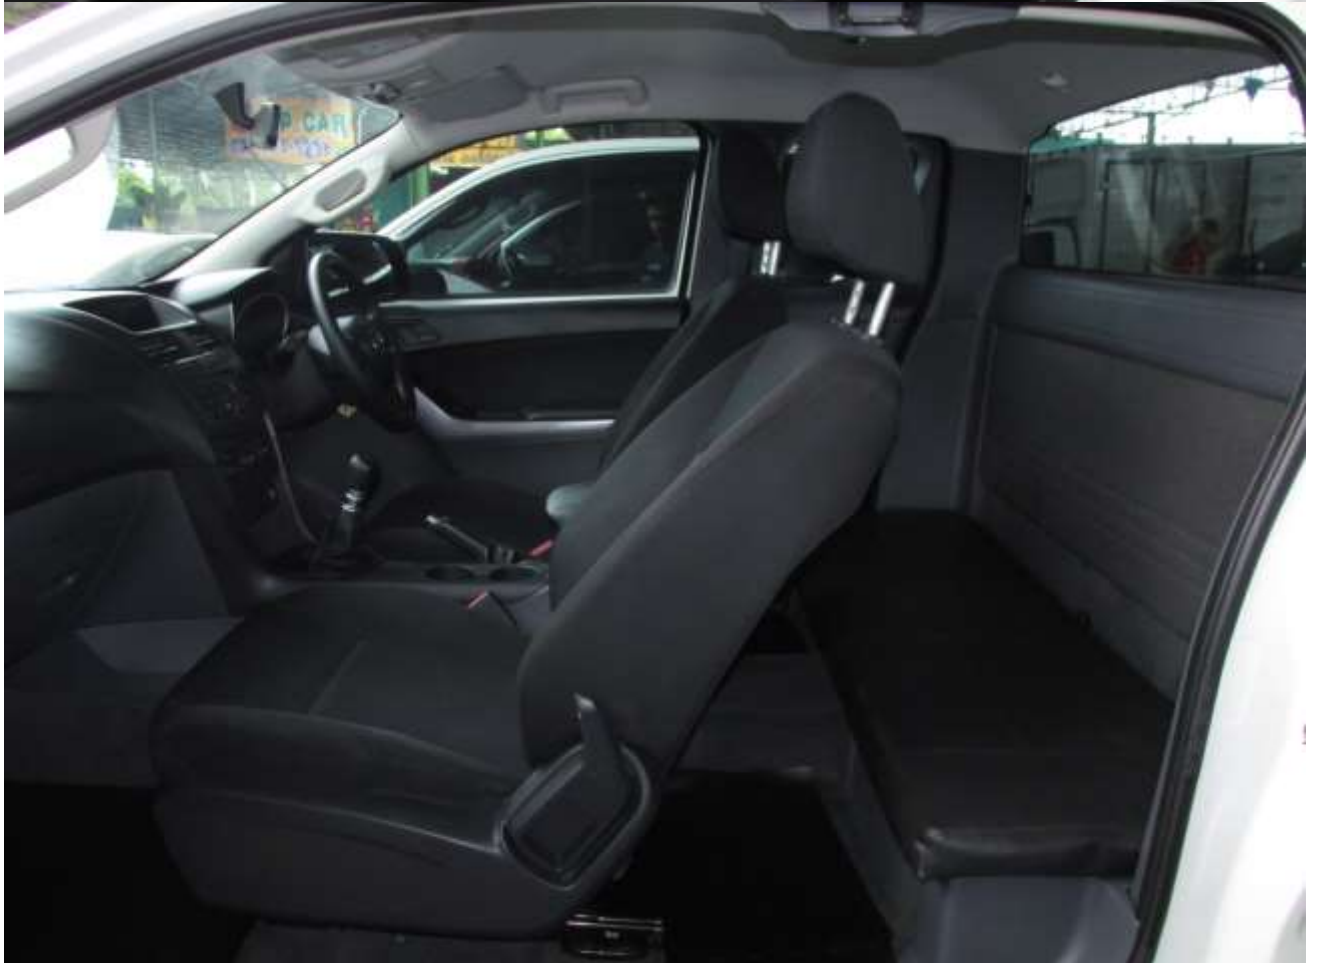
ภาพภายในด้านหน้า หลัง และ จุดบกพร่อง - Interior Visual Details (Front, Rear and/or Defect):

ที่นั่ง สภาพ Seat Appearance	สภาพดีตามอายุการใช้งาน

เข็มขัดนิรภัย Seat Belts	สภาพดีตามอายุการใช้งาน

แผงคอนโซลหน้า Other Trims	สภาพดีตามอายุการใช้งาน

หน้าปัดและมาตรวัด ปกติ หรือ มีไฟ โชนหรือไม Dash Warning Lights & Gauges	ไม่มีไฟโชว์

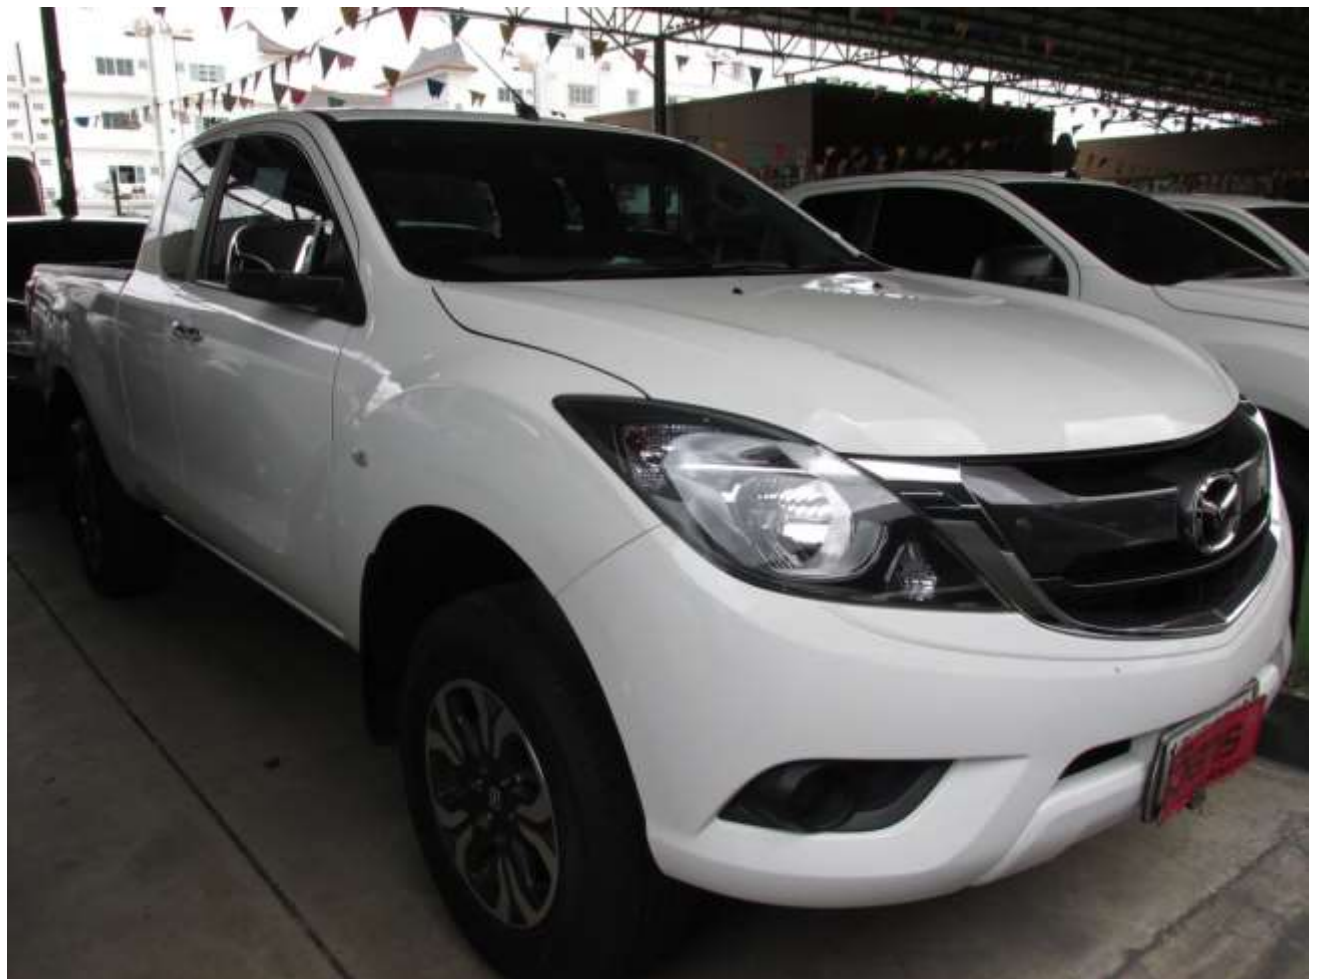
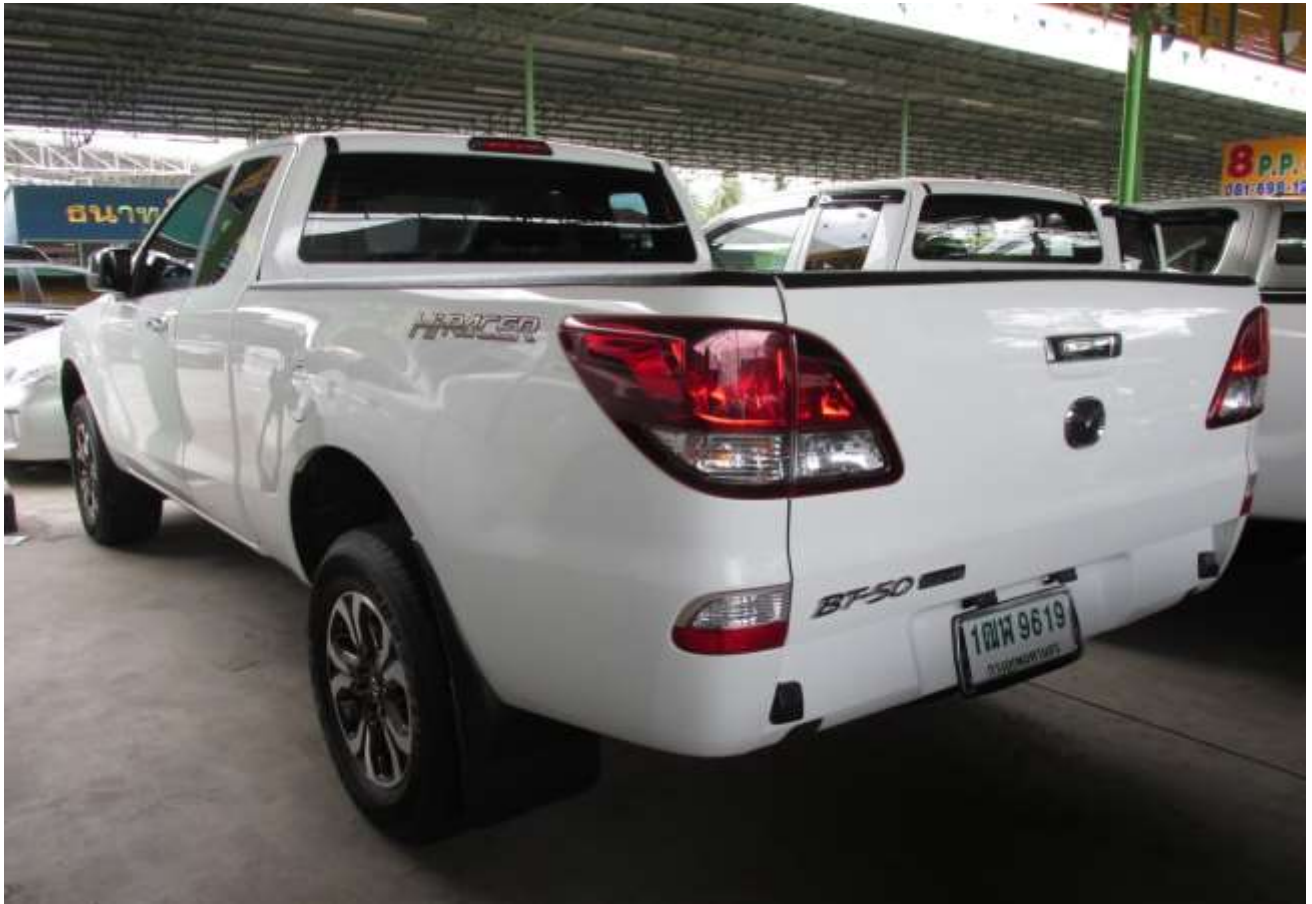
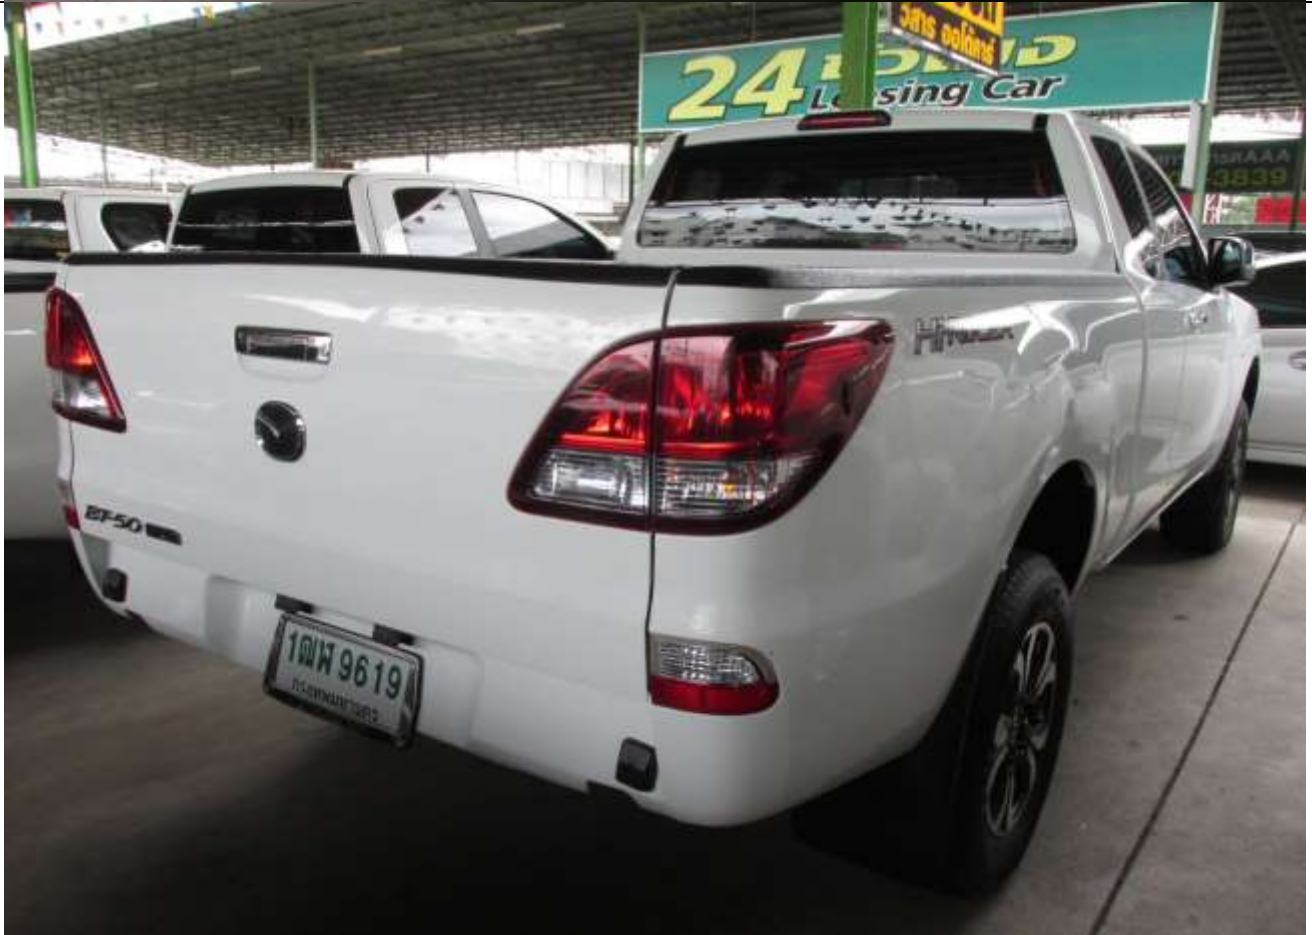
ภาพภายนอก - Exterior Visual Details:

สภาพรวมของโครงสร้างแชสซี Chassis Frames & Members Appearance	สภาพดี

สภาพใต้ท้องรถและอุปกรณ์ใต้ท้องรถ Under Body and Parts Appearance	สภาพดีตามอายุการใช้งาน

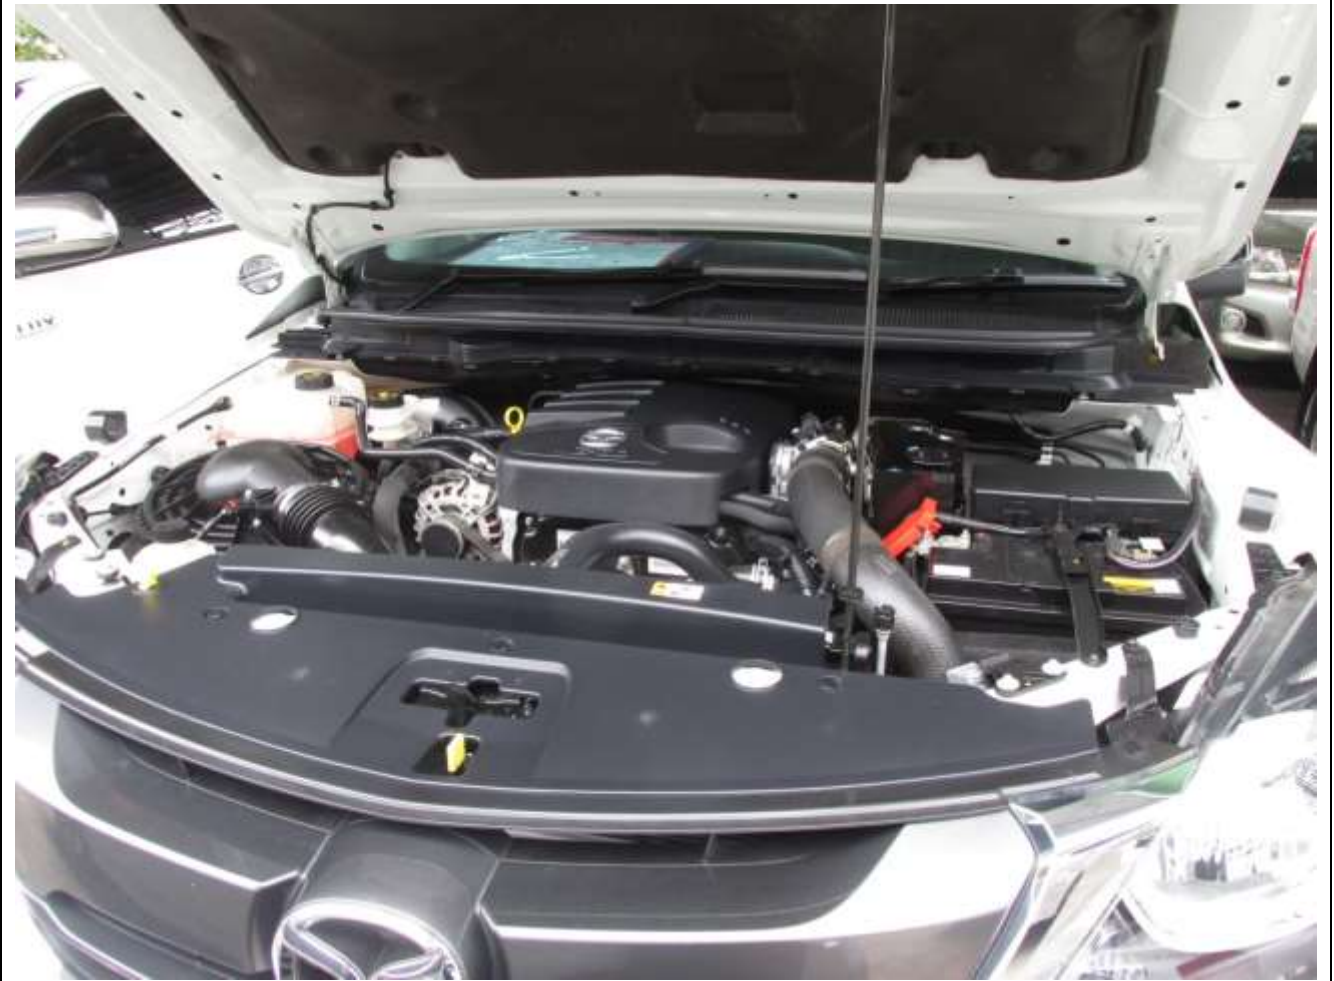
ภาพห้องเครื่อง - Engine Bay Visual Details

เครื่องยนต์ไม่พบการรั่วซึม No any leak on engine	ใช่
 	รถสตาร์ทติดง่าย The car start without struggling	ใช่
 	กุญแจบิดง่าย/กุญแจระบบกดทำงานปกติ Key Turn Smoothly/ Push Start Normal operation	ใช่
 	เครื่องเดินเบาปกติ ไม่สั่นผิดปกติ Idle run smoothly, no abnormal shake	ใช่
 	ไม่มีเสียงหอนผิดปกติ No Squeaks Noise	ใช่
 	เสียงท่อไอเสียดังปกติ ไม่มีรั่ว Exhaust quiet and free from leaks	ใช่
 	ควันไม่ขาว ควันไม่ดำ No white or black smoke	ใช่
 	สภาพรวมของโครงสร้าง และตัวถัง Chassis Frames & Members Appearance	สภาพดีตามอายุการใช้งาน
 	ระดับของเหลว Fluid Level	อยู่ในระดับปกติ

การรั่วไหลของน้ำมัน Fluid Leaks	ไม่มี
 	จุดจับยึด Mountings	สภาพดีตามอายุการใช้งาน

สายไฟ และท่อ Hoses & Pipes	สภาพดีตามอายุการใช้งาน
 	ปั๊มน้ำ, ท่อน้ำ และพัดลม Water Pump, Hoses & Fan	สภาพดีตามอายุการใช้งาน

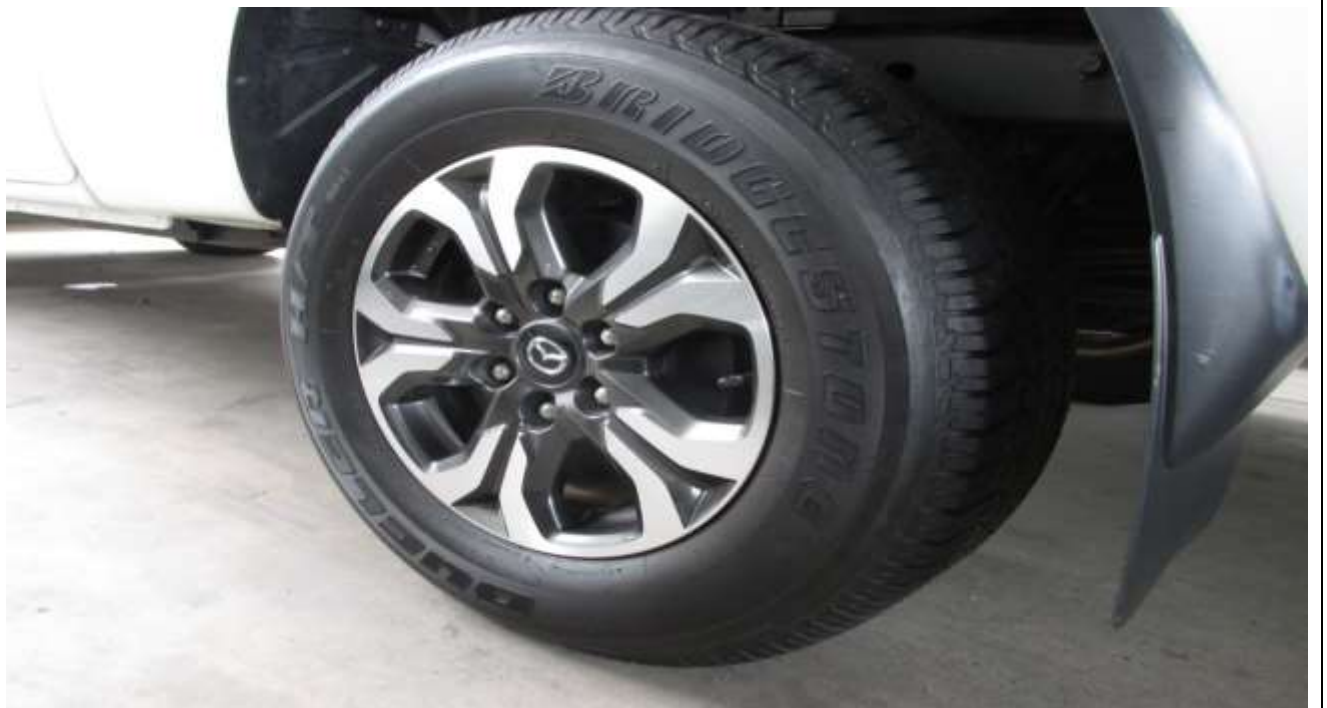
ภาพโดยรวมของยาง ล้อ และ เบรค - Tyres, Wheels & Brakes Visual Details:

สภาพยางรถยนต์, สปีดคาร์ท/ปี ผลิต Tyres Appearance, Year	4116
 	สภาพล้อ,ฝาครอบล้อ Wheel Rims Appearance	สภาพดีตามอายุการใช้งาน
 	ล้อ และยางอะไหล่ Spare Tyre & Rim	สภาพดีตามอายุการใช้งาน
 	คาลิปเปอร์เบรค และท่อน้ำมัน Brake Hose Callipers & Pipes	สภาพปกติไม่พบการรั่วซึม
 	ผ้าดิสเบรค (หน้า/หลัง) Brake Pads (Front/Rear)	สภาพดีตามอายุการใช้งาน
 	จานดิสเบรค(หน้า/หลัง) Brake Discs (Front/Rear)	ควรเจียจานเบรคครั้งต่อไปที่เปลี่ยนผ้าเบรค
 	ดรัมเบรคล้อหลัง Brakes and Drums any No Leakage	สภาพดีตามอายุการใช้งาน
 	การทำงานของเบรคมือ Park Brake function	ระบบการทำงานปกติ
 	คำแนะนำอื่นๆ Other	N/A

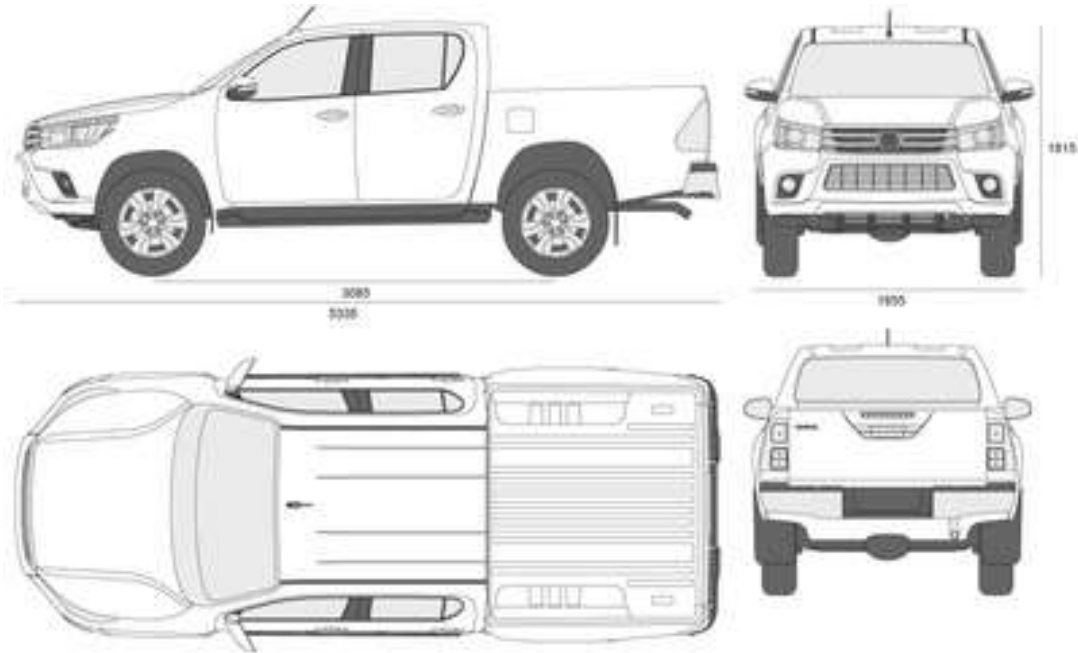
ความหนาสีรถกระบะ (ตอนเดียว, แค็บ และ 4 ประตู) - Paint Thickness on Pickup (Single Cab, Extend Cab and Double Cab):

ชิ้นส่วนยานยนต์ (Car Part)	ความหนาสี Paint Thickness (µm)			
	P1	P2	P3	Average
Front Wing (RH)	78	76	81	78
Front Wing (LH)	78	80	91	83
Front Door (RH)	74	81	84	80
Front Door (LH)	81	82	90	84
Rear Door (RH)				
Rear Door (LH)				
Extra Cab (RH)	74	80	89	81
Extra Cab (LH)	67	76	84	76

ชิ้นส่วนยานยนต์ (Car Part)	ความหนาสี Paint Thickness (µm)			
	P1	P2	P3	Average
Bonnet	75	83	90	83
Roof	69	80	70	73
Boot/Tail Gate	89	81	88	86
Tray (RH)	78	89	88	85
Tray (LH)	74	81	84	80
Front Bumper				
Rear Bumper
