# Vehicle Inspection Report

## สรุปผลการตรวจสอบ (Inspection Summary)

ยี่ห้อ/รุ่น (Brand/Model): BMW 520I	วันที่ตรวจสอบรถยนต์ (Date of Inspection): 10.01.62
หมายเลขตัวถัง (VIN): MMFXG18050DV78519	เลขคำขอบริการ (Job No.): I018/094-076
หมายเลขเครื่องยนต์ (Engine No.): A2040048	Vehicle Picture:  
ปีที่ผลิต (Build Date): 2011	
สีรถ (Color): ดำ	
ระยะการใช้งาน(Mileage): 127,529 ก.ม.	
หมายเลขทะเบียน (No. Plate): 3กม 3368	
วันครบกำหนดชำระภาษี (Registration Expiry): 3 ต.ค 62	
ชื่อลูกค้า (Customer Name): AUTO BEST	
ที่อยู่(Address): ถนนกาญจนา	
โทรศัพท์ (Tel):	
สถานที่ตรวจสอบรถ (Inspection Place): ศูนย์รวมรถยนต์ ดีดี

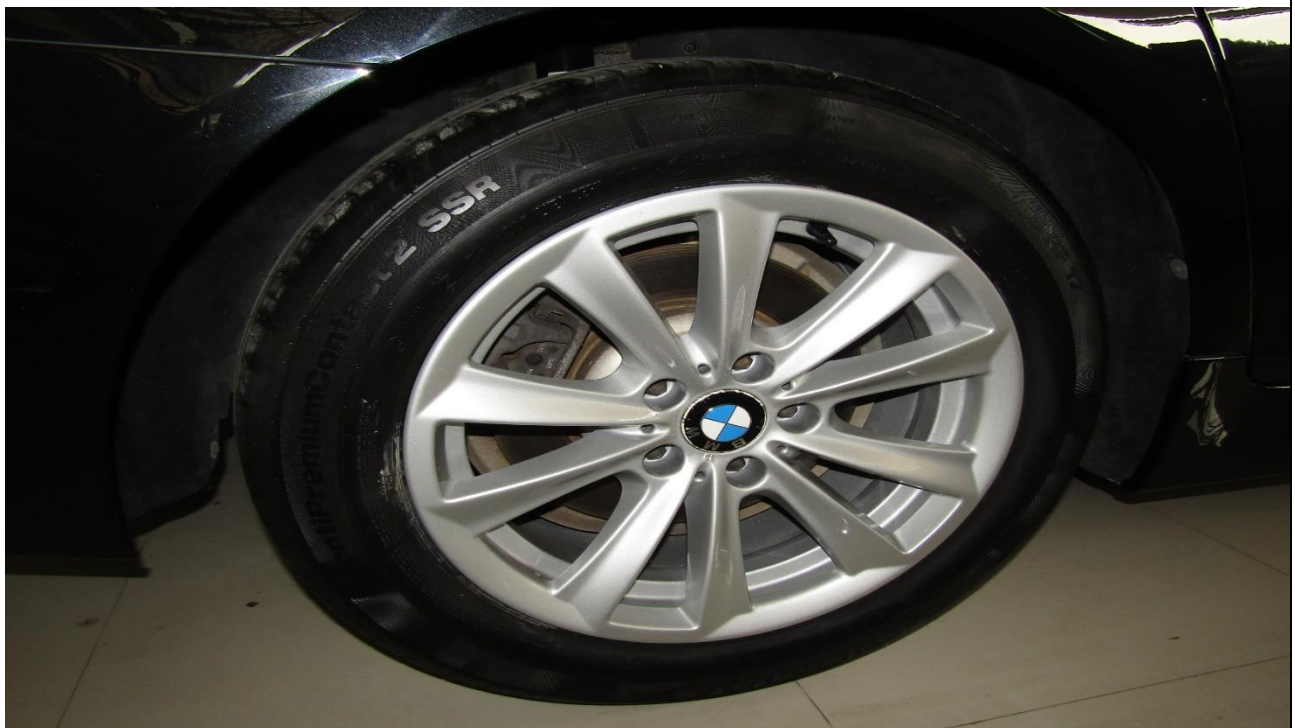
### ภาพโดยรวมของยาง ล้อ และ เบรค - Tyres, Wheels & Brakes Visual Details:

จานดิสเบรค(หน้า/หลัง) Brake Discs (Front/Rear)	ควรเจียจานเบรคครั้งต่อไปที่เปลี่ยนผ้าเบรค
