# Vehicle Inspection Report

| ยี่ห้อ/รุ่น (Make/Model): NISSAN ALMERA | วันที่ตรวจสอบรถยนต์ (Date of Inspection): 18.4.61 |
| เลขตัวถัง (VIN): MNTBAAN17Z0576160 | เลขคำขอบริการ (Job No.) : I018/051-001 |

INSPECTION  
BY ONE2CAR

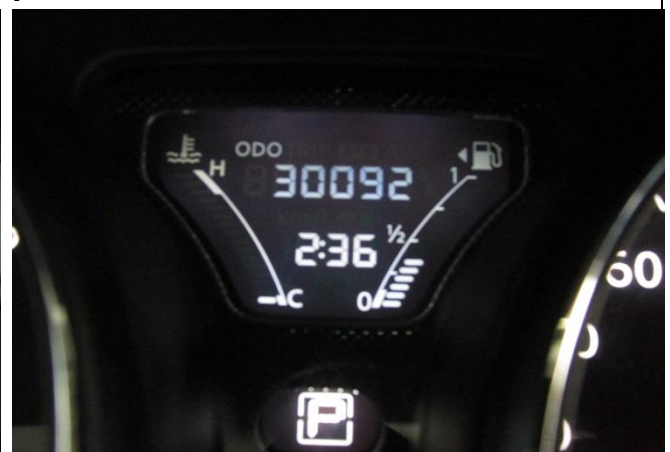
รูปเลขไมล์ (Mileage Picture):

| เลขไมล์ (Mileage): 30092 | |

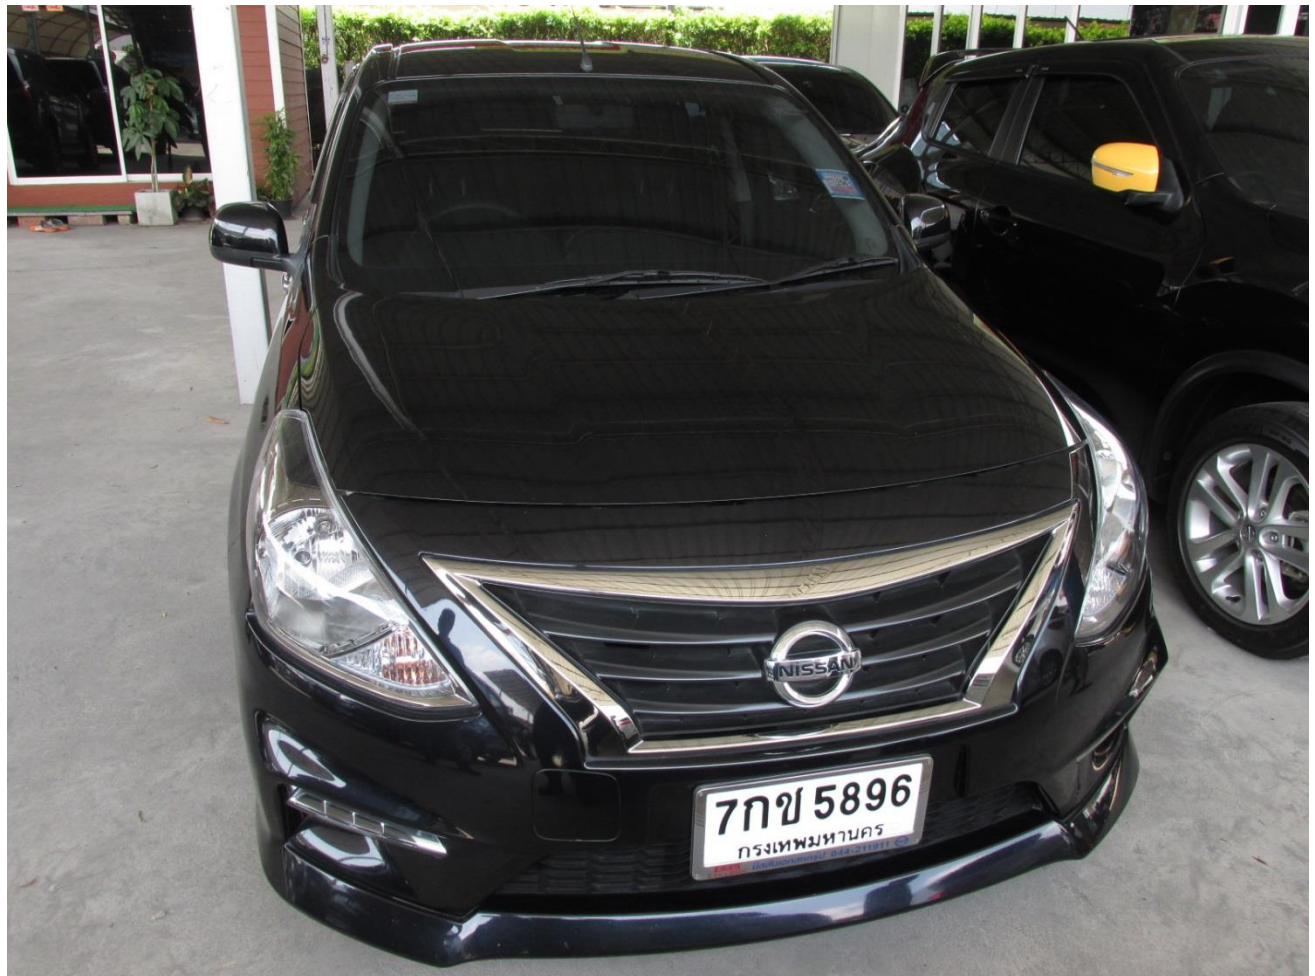
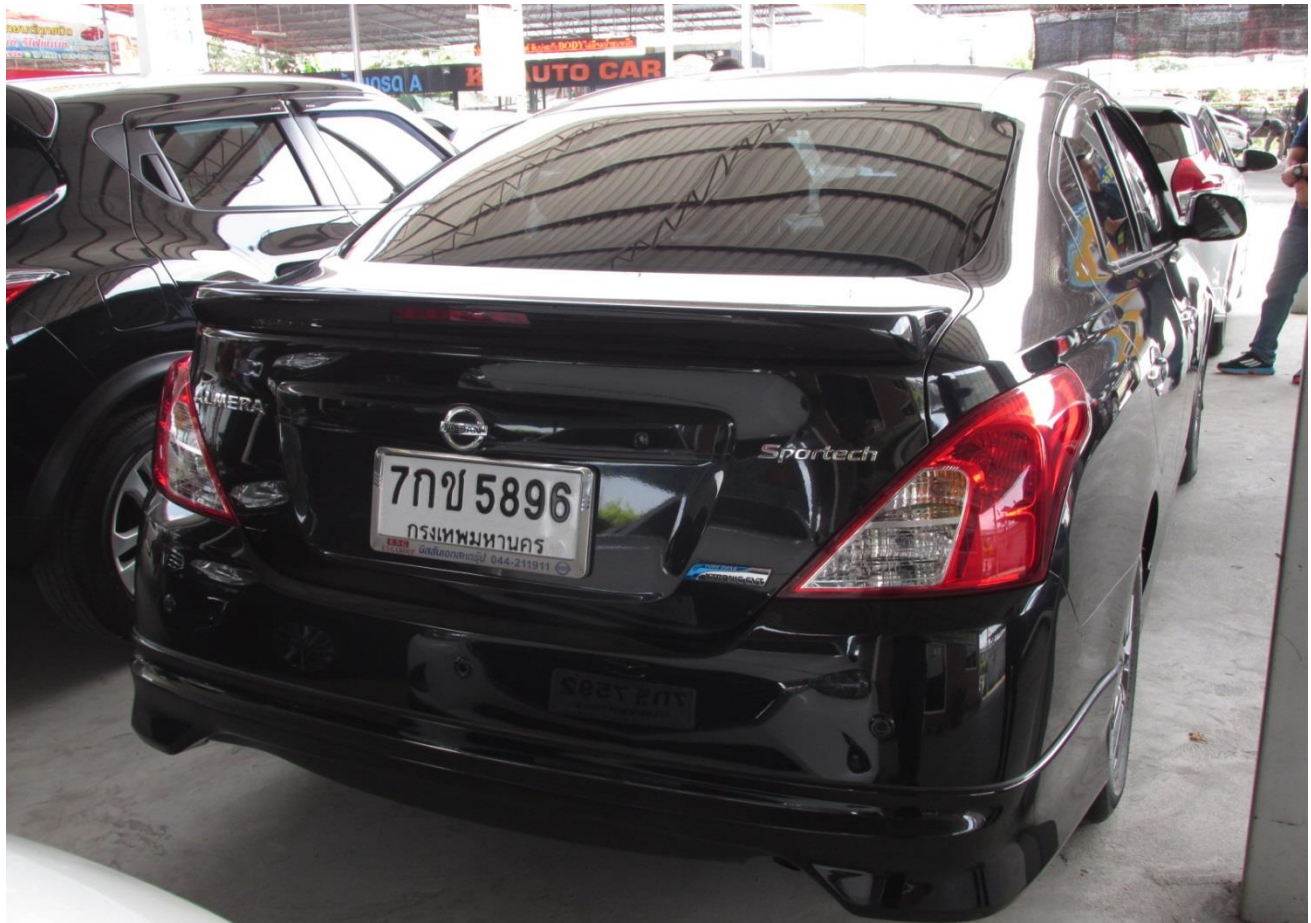
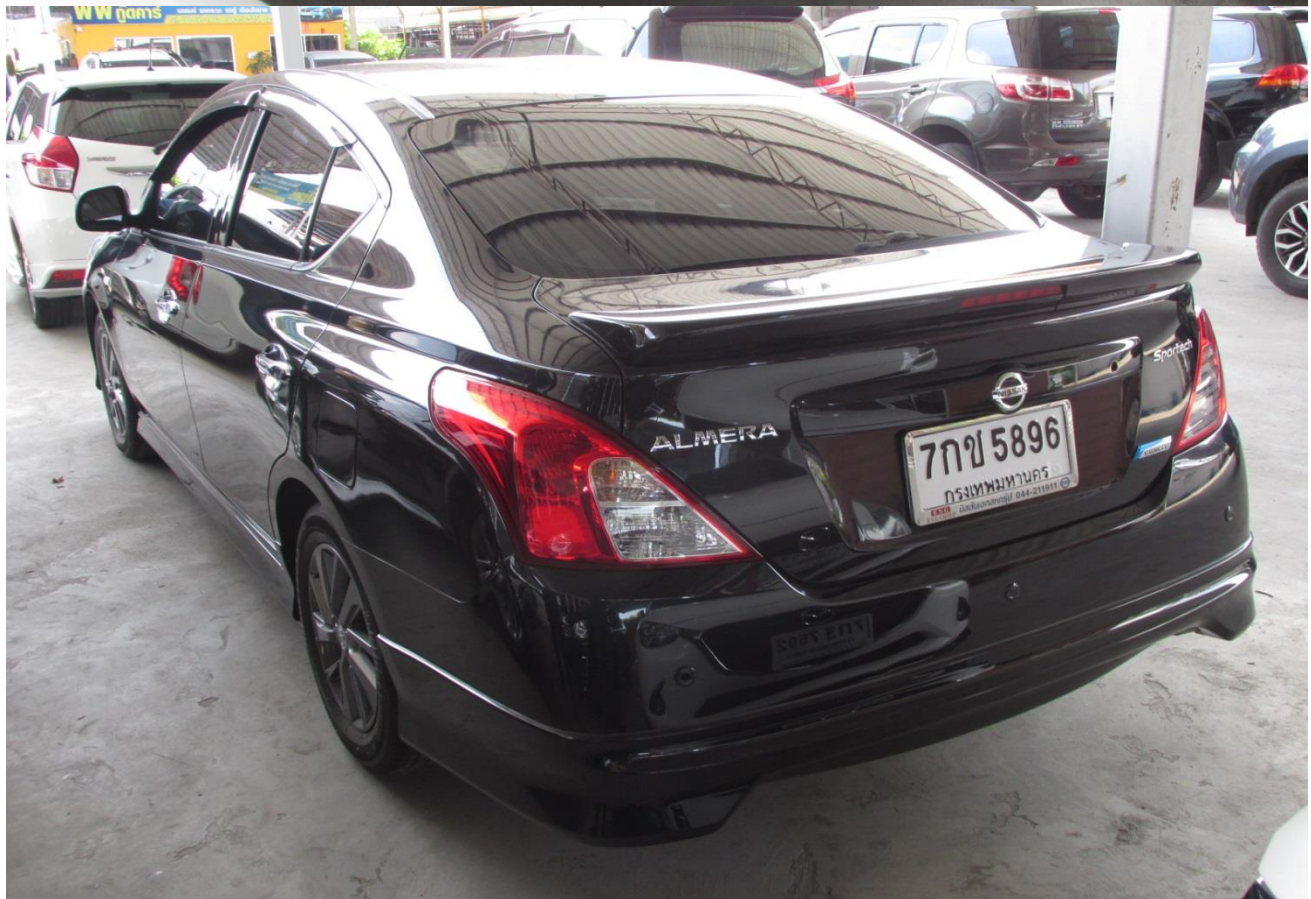
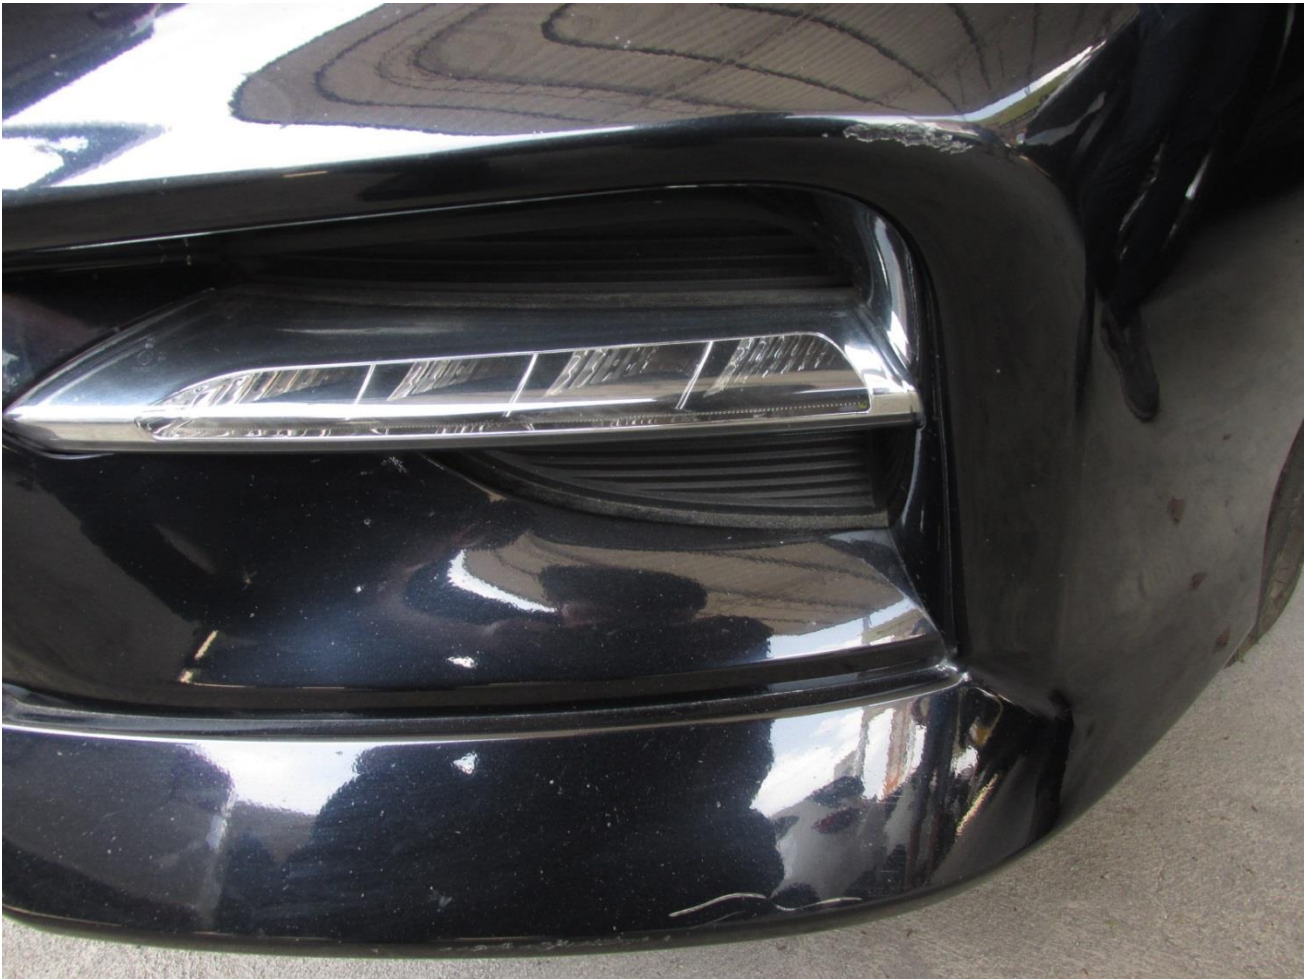
## ภาพภายนอก - Exterior Visual Details:

| | กันชนหน้า<br>Front Bumper | มีรอยครูด |

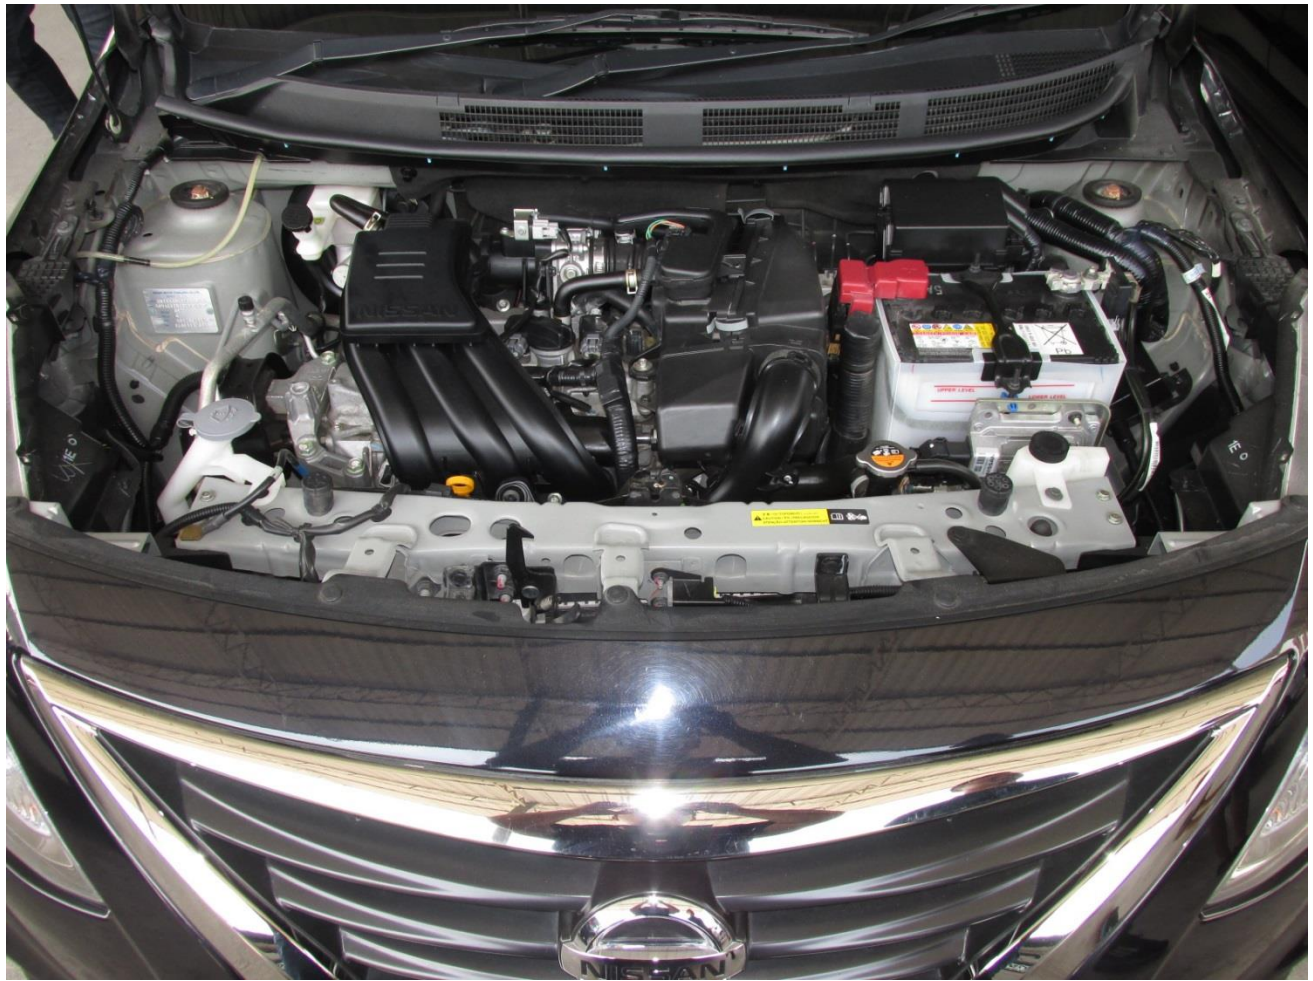
ภาพห้องเครื่อง - Engine Bay Visual Details

| <div><div></div><div></div><div></div><div>X</div></div> | <div>การทดสอบ แบตเตอรี่</div> <div>Battery Test</div> <div>Note: If state of charge is lower than 80%, battery need to fully recharge before used. (ถ้า state of charge ต่ำกว่า 80% ควรทำการชาร์ต แบตเตอรี่ให้เต็มก่อนใช้งาน)</div> | Battery Test | | Charging System Test at 2000 rpm | | | |
| | | State of Charge | 52 | % | Status | Normal | |
| | | State of Health | 44 | % | Max. Load Test at 2000 rpm | | |
| | | Status | Replace | | Max. Load Voltage | 14.42 | V |

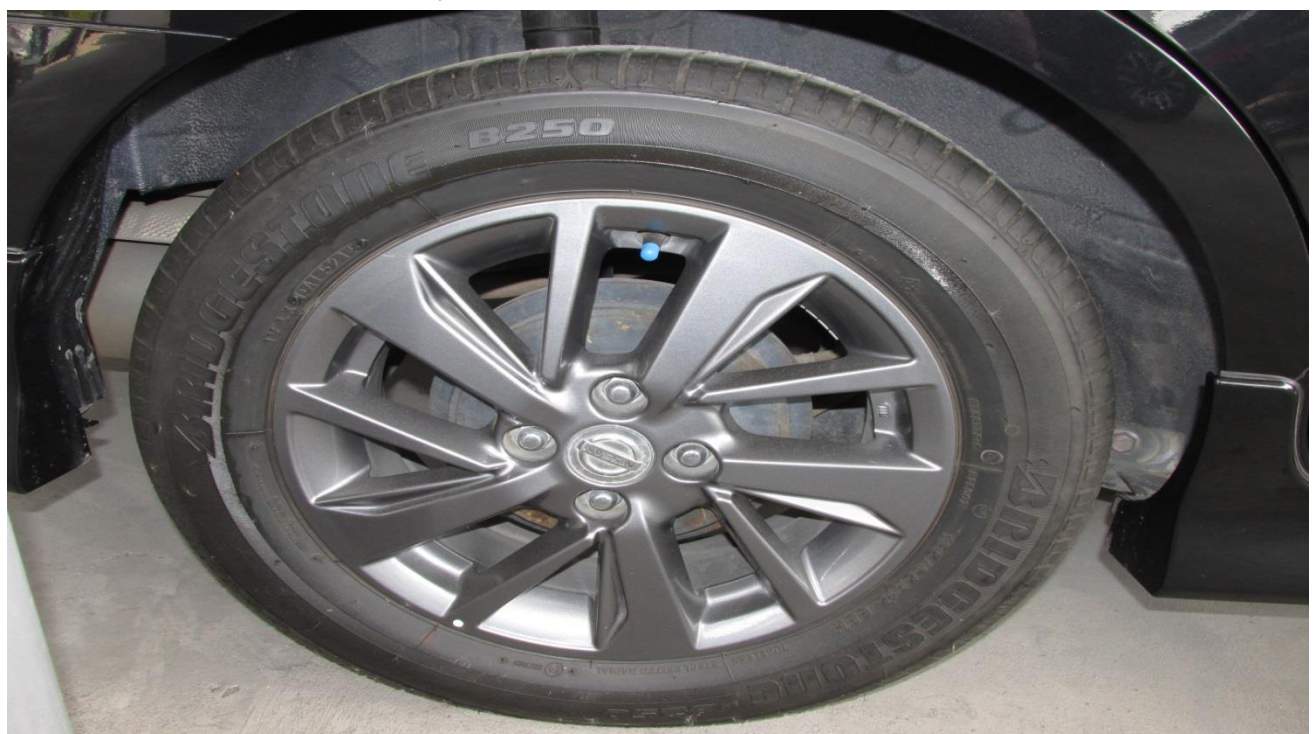
### ภาพโดยรวมของยาง ล้อ และ เบรค - Tyres, Wheels & Brakes Visual Details:

| | สภาพยางรถยนต์, เดือน/ปี ผลิต<br>Tyres Appearance, Year | ปียางผลิต 5115 ยางสภาพดี |

| | จานเบรค<br>Brake Discs (Front/Rear) | ควรเจียจานเบรคครั้งต่อไปที่เปลี่ยนผ้าเบรค |
