**I023/0087-64**

Honda Civic 1.8

Apr 25, 2023

## Vehicle Inspection Report สรุปผลการตรวจสอบสภาพรถ (Inspection Summary)

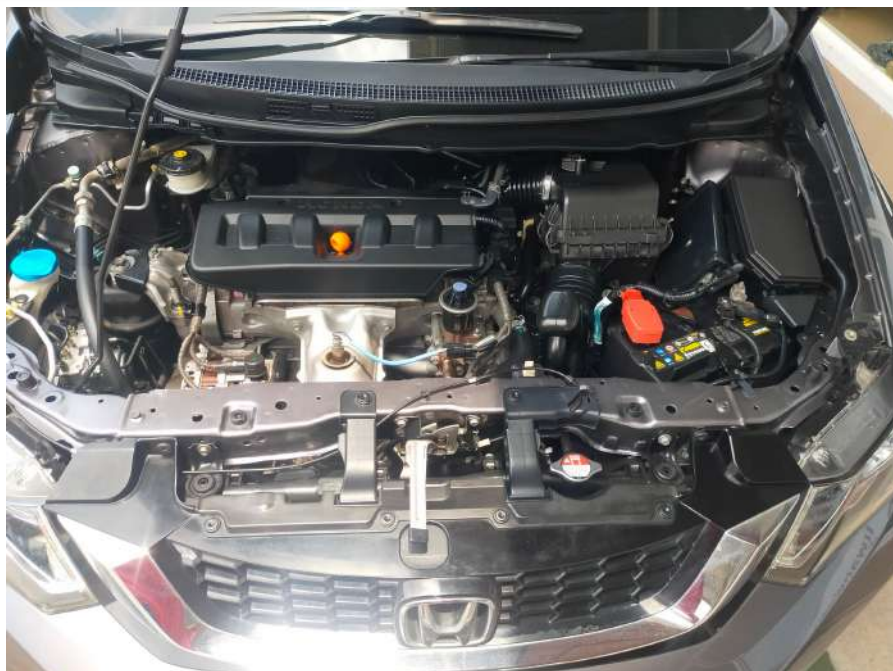
### ภาพห้องเครื่อง

### การทดสอบ แบตเตอรี่ Battery Test

| Voltage | 12.41 | V |
| Rating | 450 | CCA |
| Current | 329 | CCA |
| Internal resistance | 7.42 | mΩ |
| State of Charge | 59 | % |
| State of Health | 65 | % |
| Status | Caution | |

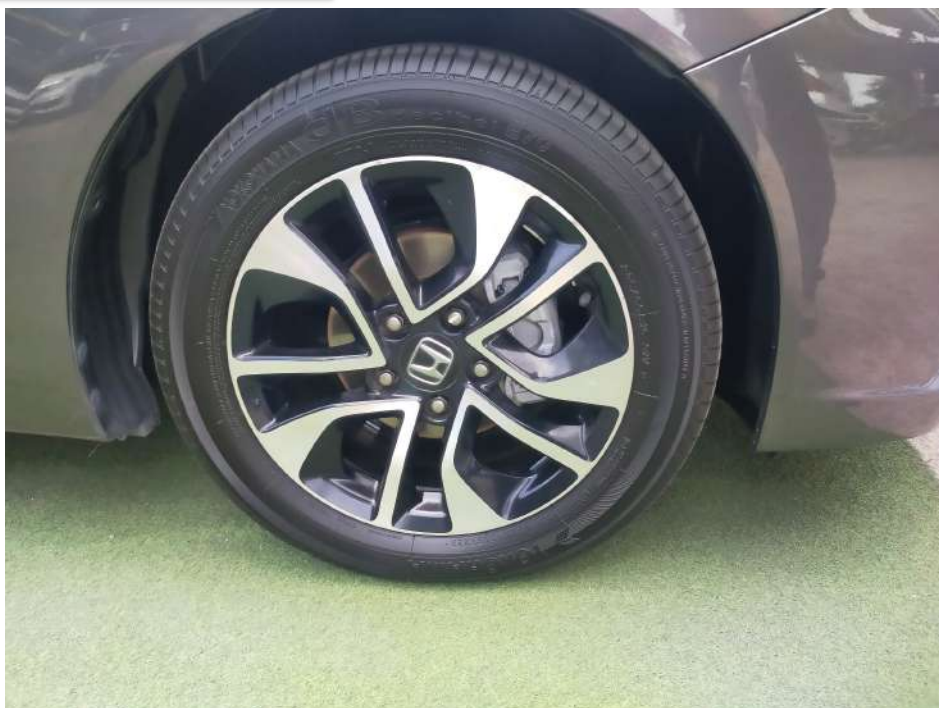
#### ขอบยาง ล้อ

12/22

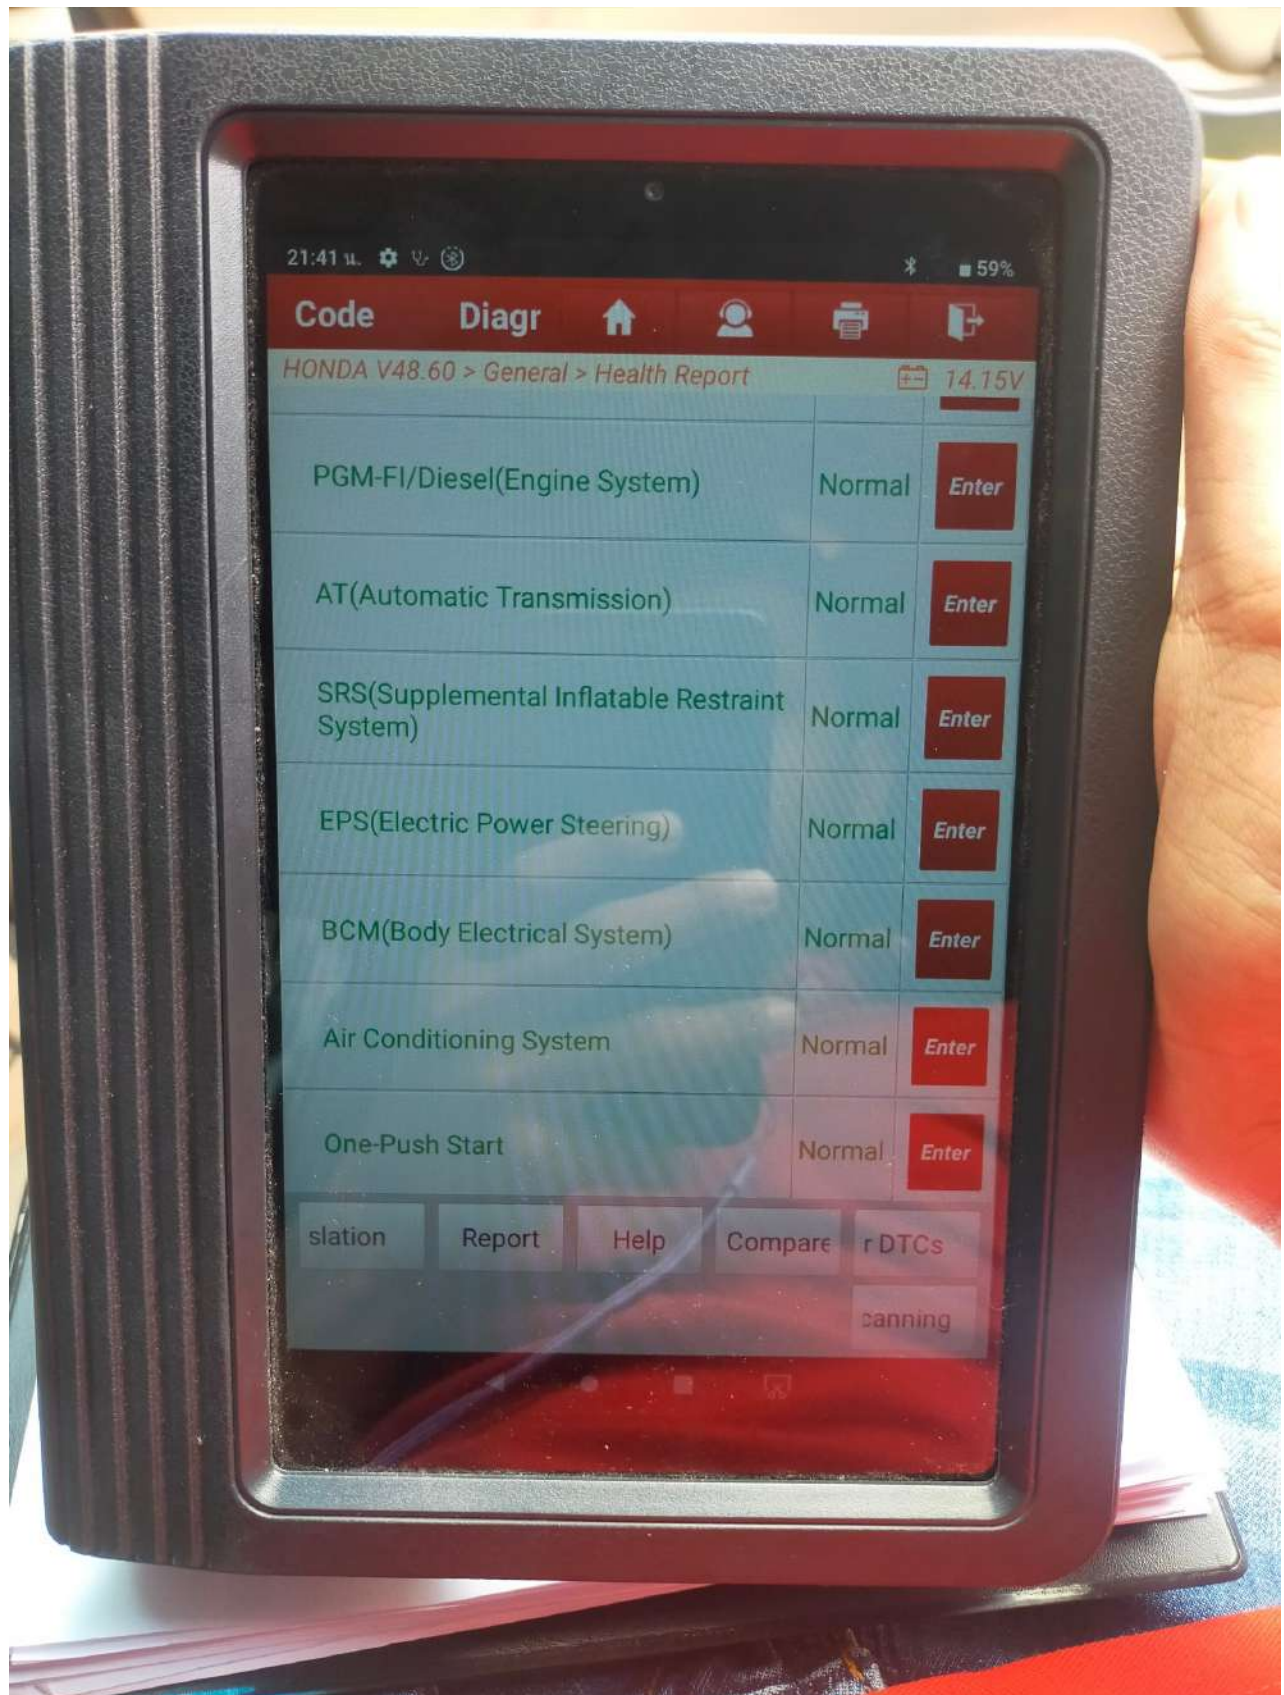
ภาพ OBD

1.5 การวินิจฉัยผ่านทาง OBD On-Board Diagnostics (OBD)

ดี (Good)
