Vehicle Inspection Report

ยี่ห้อ/รุ่น (Brand/Model): HONDA ACCORD 2.0 AT	วันที่ตรวจสอบรถยนต์ (Date of Inspection): 24-09-61
หมายเลขตัวถัง (VIN): MRHCR1640GP100465	เลขคำขอบริการ (Job No.): I018/088-076
หมายเลขเครื่องยนต์ (Engine No.): R20Z31600534	Vehicle Picture:  
ปีที่ผลิต (Build Date): 2016	
สีรถ (Color): ขาว	
ระยะทางการใช้งาน (Mileage): 61,219 ก.ม.	
หมายเลขทะเบียน (No. Plate): 5กฉ 8583	
วันครบกำหนดชำระภาษี (Registration Expiry): 31 พ.ค. 62	
ชื่อลูกค้า Customer Name: BIG AUTO	
ที่อยู่ (Address): กาญจนภิเษก	
โทรศัพท์ (Tel):	
สถานที่ตรวจสอบรถ (Inspection Place): BIG AUTO

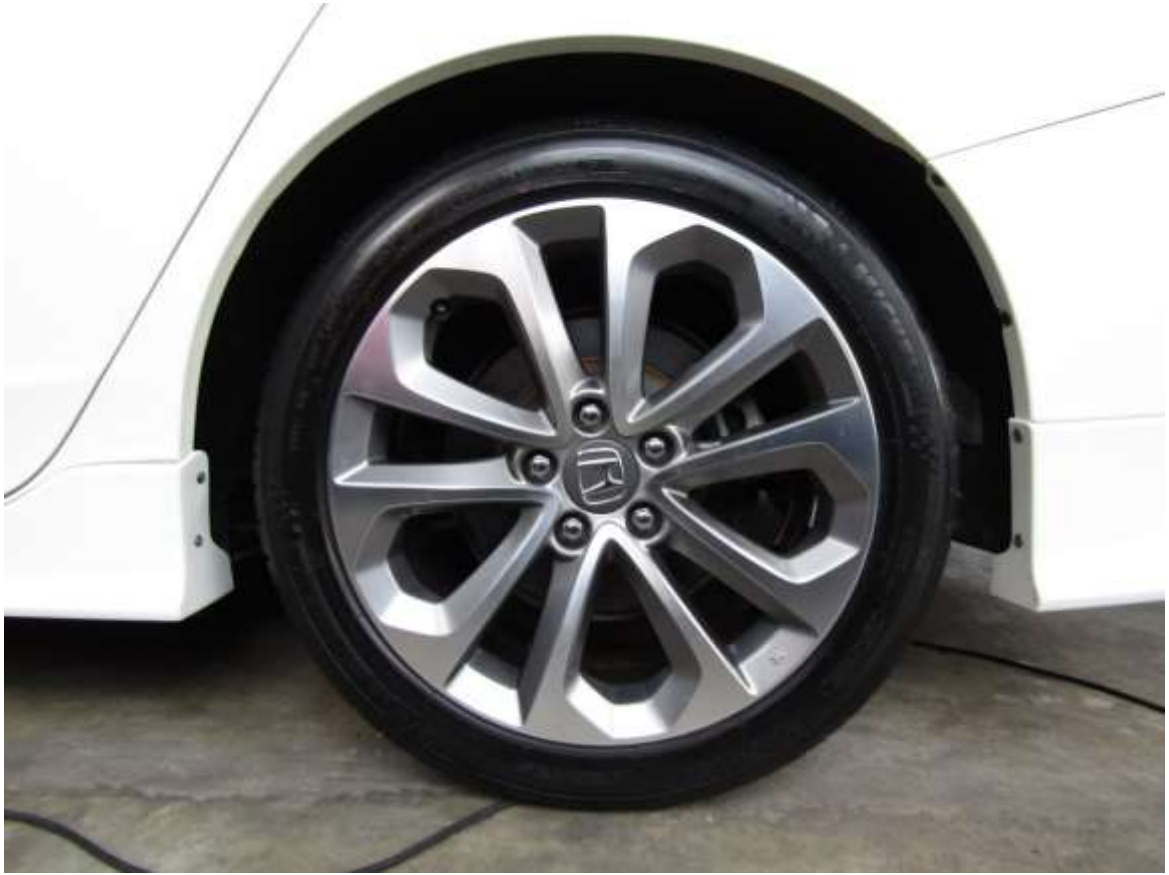
ภาพโดยรวมของยาง ล้อ และ เบรค - Tyres, Wheels & Brakes Visual Details:

จานดิสเบรค Brake Discs (Front/Rear)	ควรเจียจานเบรคครั้งต่อไปที่เปลี่ยนผ้าเบรค

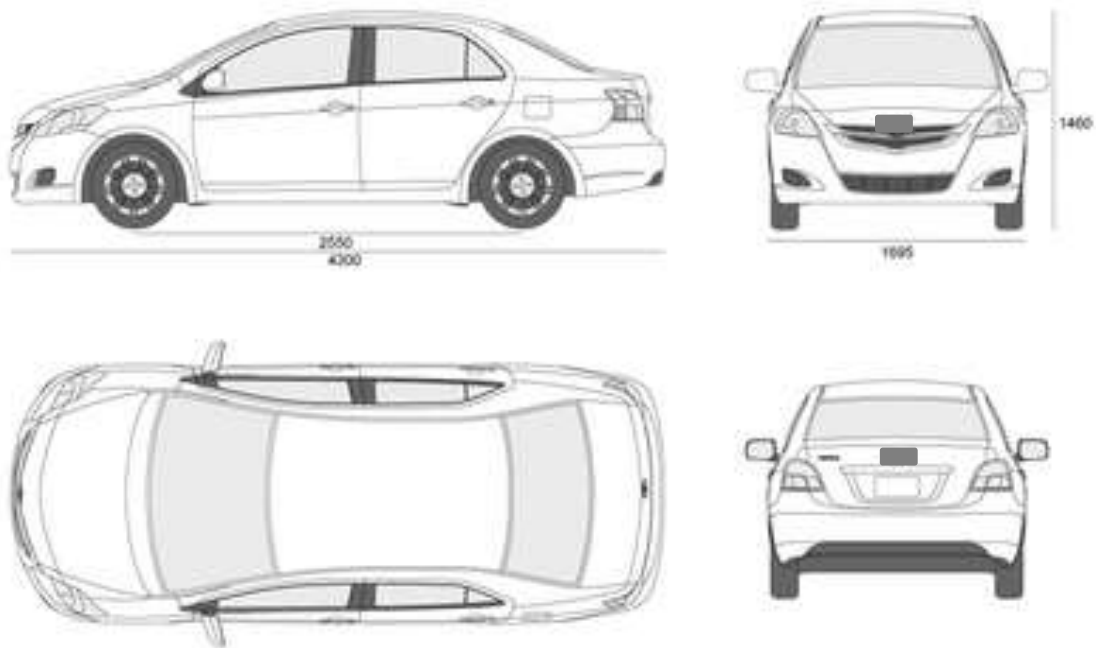
ความหนาสีรถเบาะ 3,4 และ 5 ประตู -Paint Thickness on 3,4 and 5 door car:

ชิ้นส่วนยานยนต์ (Car Part)	ความหนาสี Paint Thickness (µm)			
	P1	P2	P3	Average
Front Wing (RH)	108	107	118	111
Front Wing (LH)	119	100	111	110
Front Door (RH)	116	114	114	115
Front Door (LH)	115	119	112	115
Rear Door (RH)	116	115	113	115
Rear Door (LH)	514	479	560	518

ชิ้นส่วนยานยนต์ (Car Part)	ความหนาสี Paint Thickness (µm)			
	P1	P2	P3	Average
Rear Wing (RH)	181	214	951	449
Rear Wing (LH)	148	150	154	151
Front Bumper				
Rear Bumper				
Bonnet	114	115	128	119
Roof	109	109	98	105
Boot/Tail Gate	132	106	93	110
