Vehicle Inspection Report

สรุปผลการตรวจสอบ (Inspection Summary)

ยี่ห้อ/รุ่น (Brand/Model): TOYOTA VIOS 1.5 S AT	วันที่ตรวจสอบรถยนต์ (Date of Inspection): 25-11-62
หมายเลขตัวถัง (VIN): MR053HY9305298269	เลขคำขอบริการ (Job No.) : I019/0074-010
หมายเลขเครื่องยนต์ (Engine No.): 1NZ-Y492218	Vehicle Picture:  
ปีที่ผลิต (Build Date): 2012	
สีรถ (Color): เทา	
ระยะการใช้งาน(Mileage): 191,122 กม.	
หมายเลขทะเบียน (No. Plate): ขฉ 8931	
วันครบกำหนดชำระภาษี (Registration Expiry): 8 มี.ค. 63	
ชื่อลูกค้า (Customer Name):):	
.1กฤษกร (ศูนย์รวมรถบ้านรามอินทราซอย5)ตลาดรถกลางคืน	
ที่อยู่(Address):หลักสี่-สะพานใหม่-แจ้งวัฒนะ	
โทรศัพท์ (Tel):	
สถานที่ตรวจสอบรถ (Inspection Place):	
.1กฤษกร (ศูนย์รวมรถบ้านรามอินทราซอย5)ตลาดรถกลางคืน

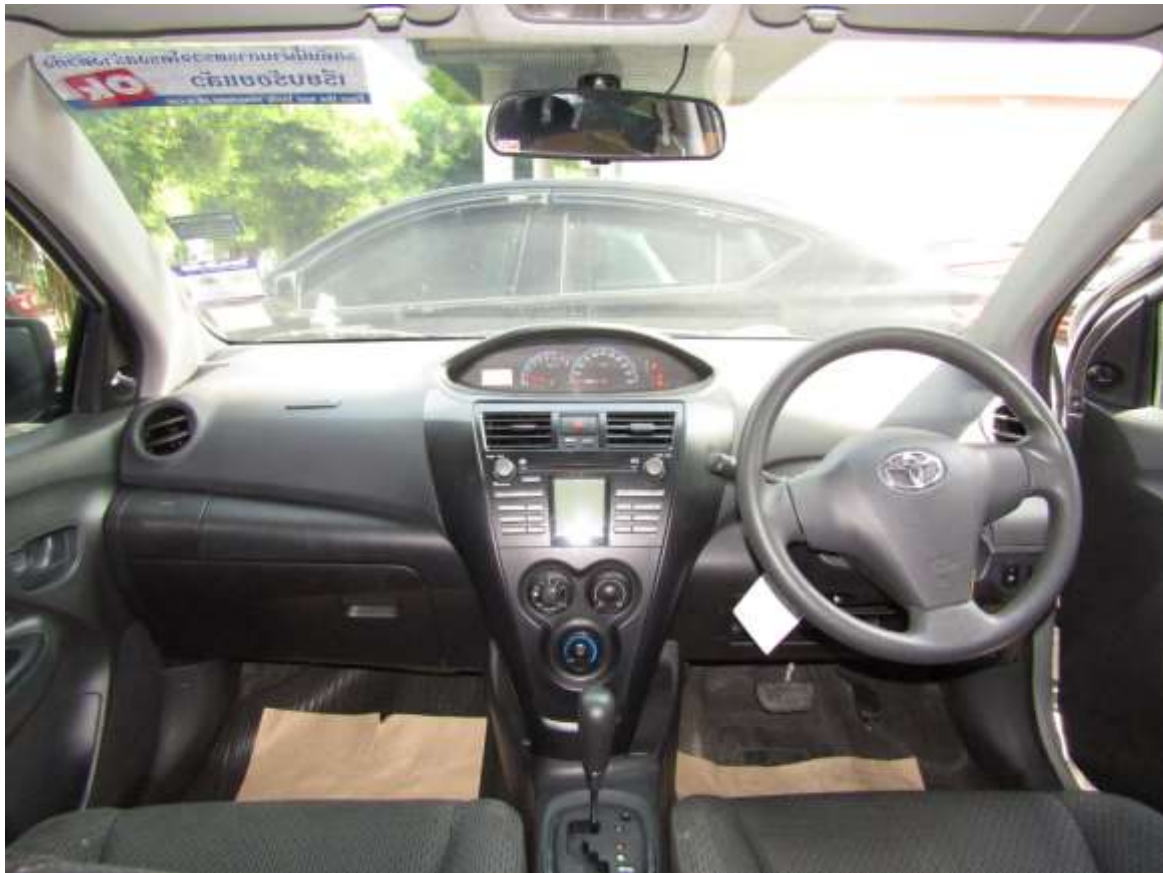
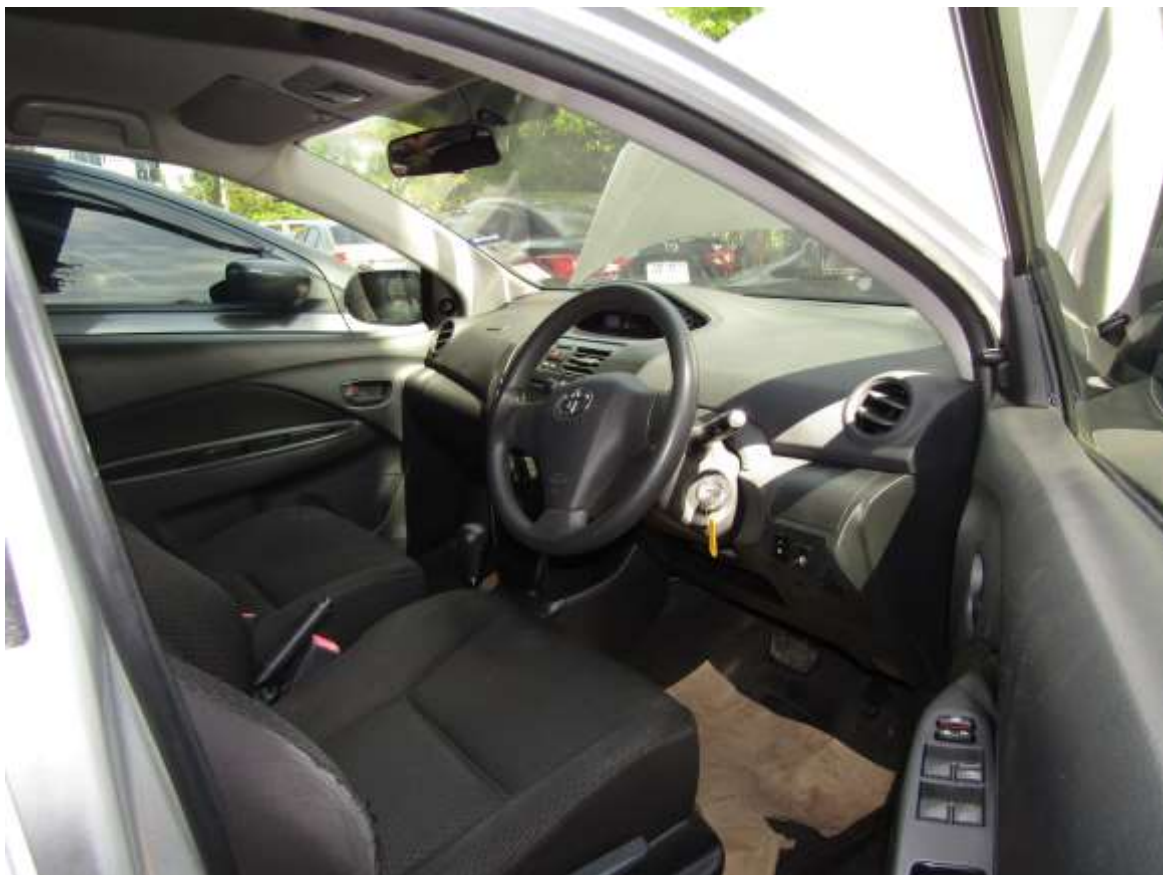
ภาพภายในด้านหน้า หลัง และ จุดบกพร่อง - Interior Visual Details (Front, Rear and/or Defect):

ที่นั่ง สภาพ Seat Appearance	สภาพตามอายุการใช้งาน
	การทำงาน การปรับ และการล็อค เบาะ Seat Adjust functional	ทำงานได้ดี
	สภาพ รางใต้เบาะ Seat slide adjust rail	สภาพตามอายุการใช้งาน
	เข็มขัดนิรภัย Seat Belts	สภาพตามอายุการใช้งาน
	อื่นๆเพิ่มเติม Others	N/A

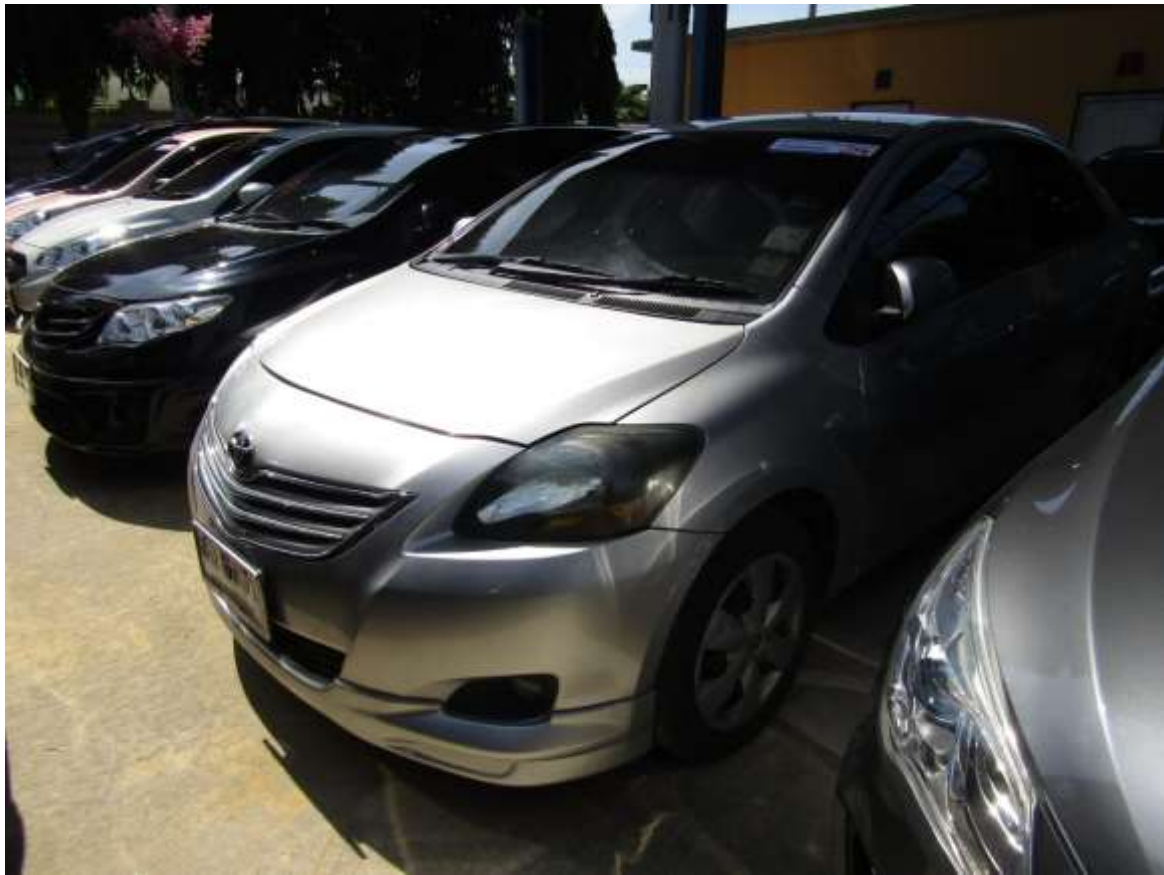
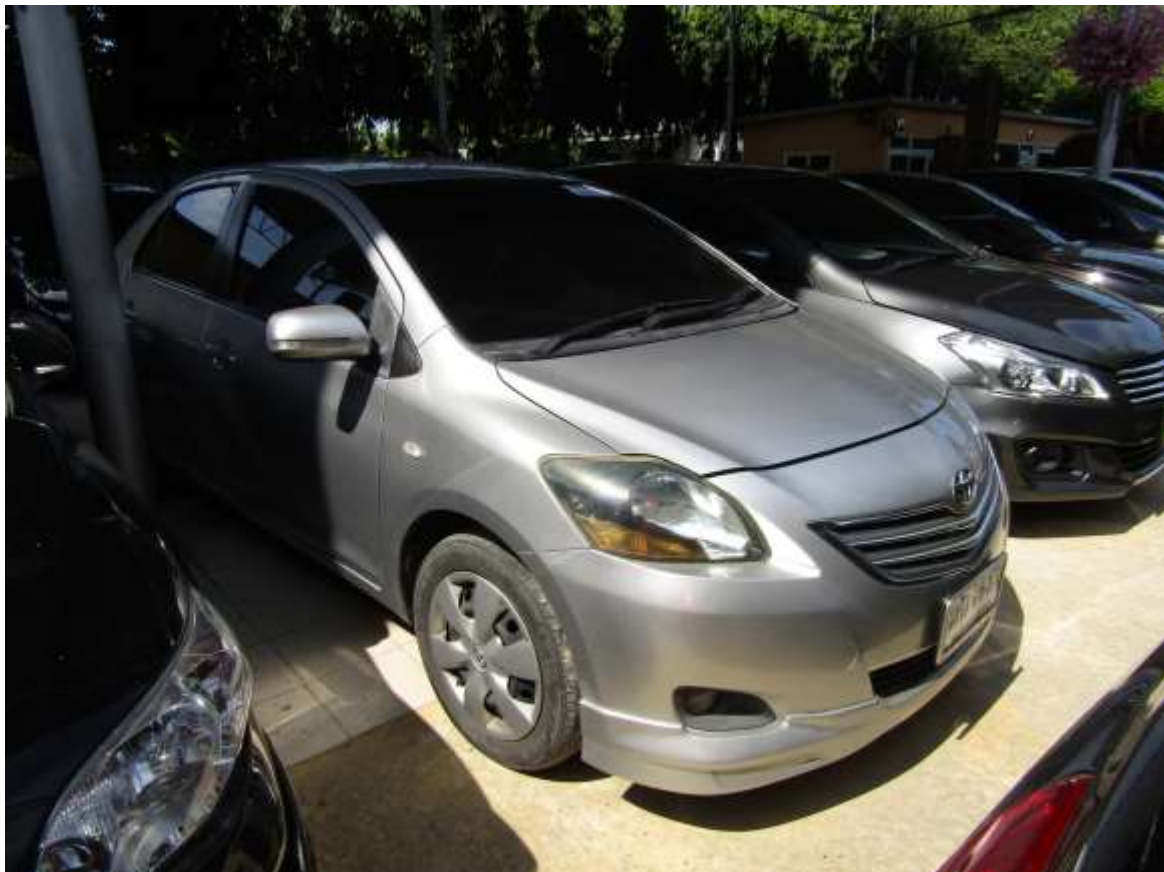
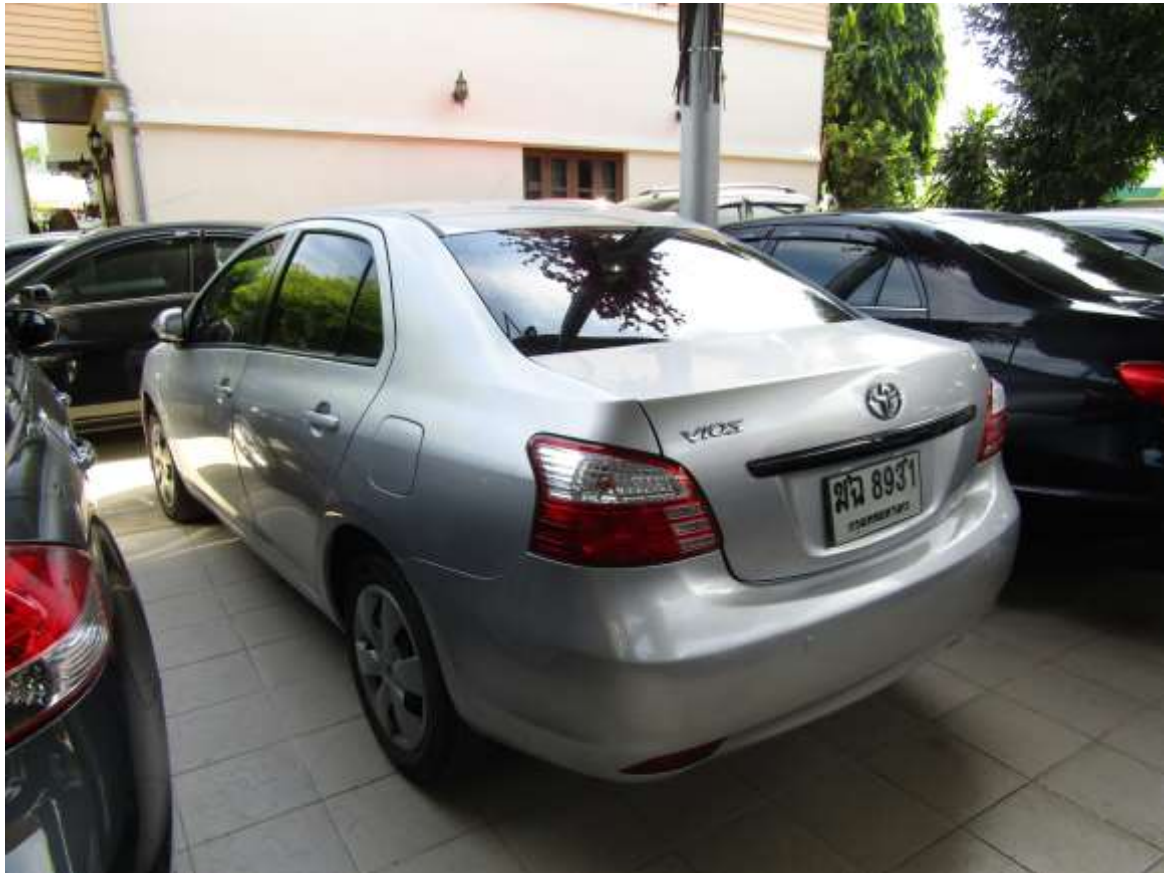
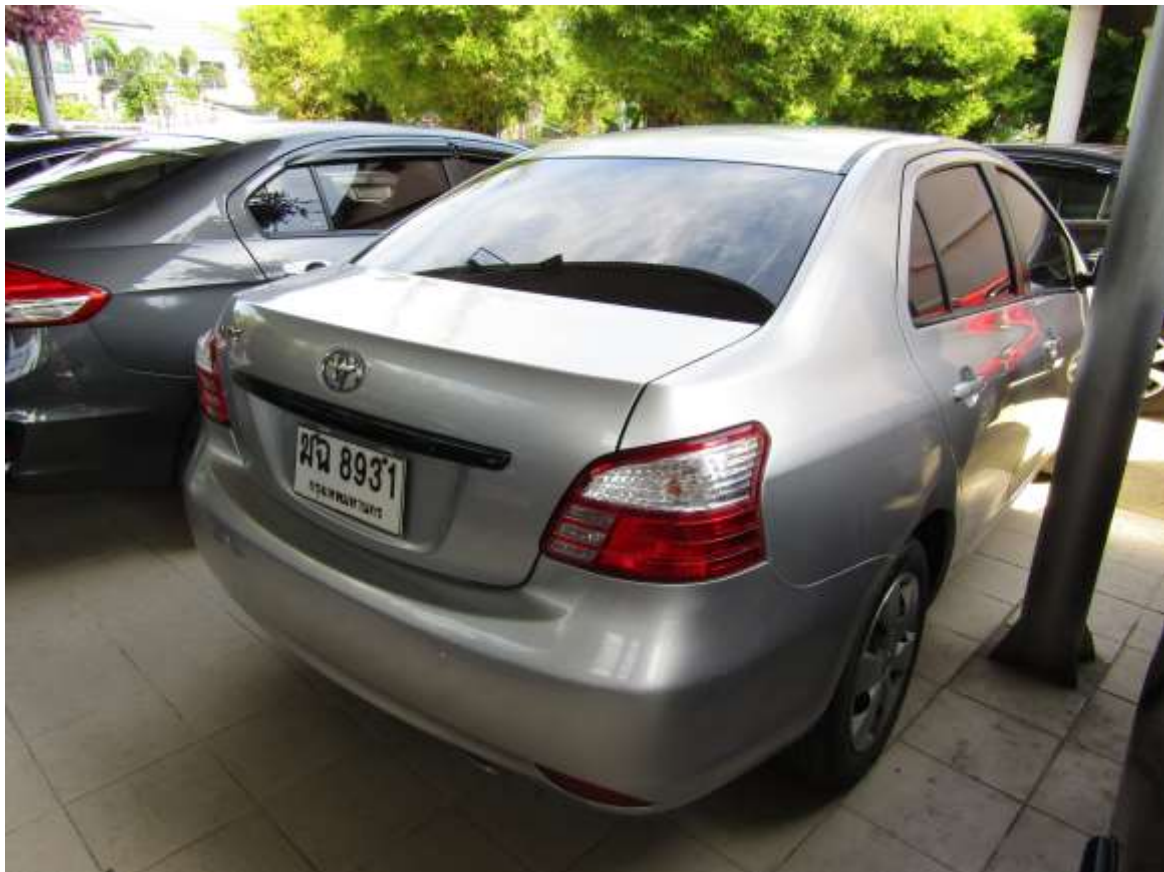
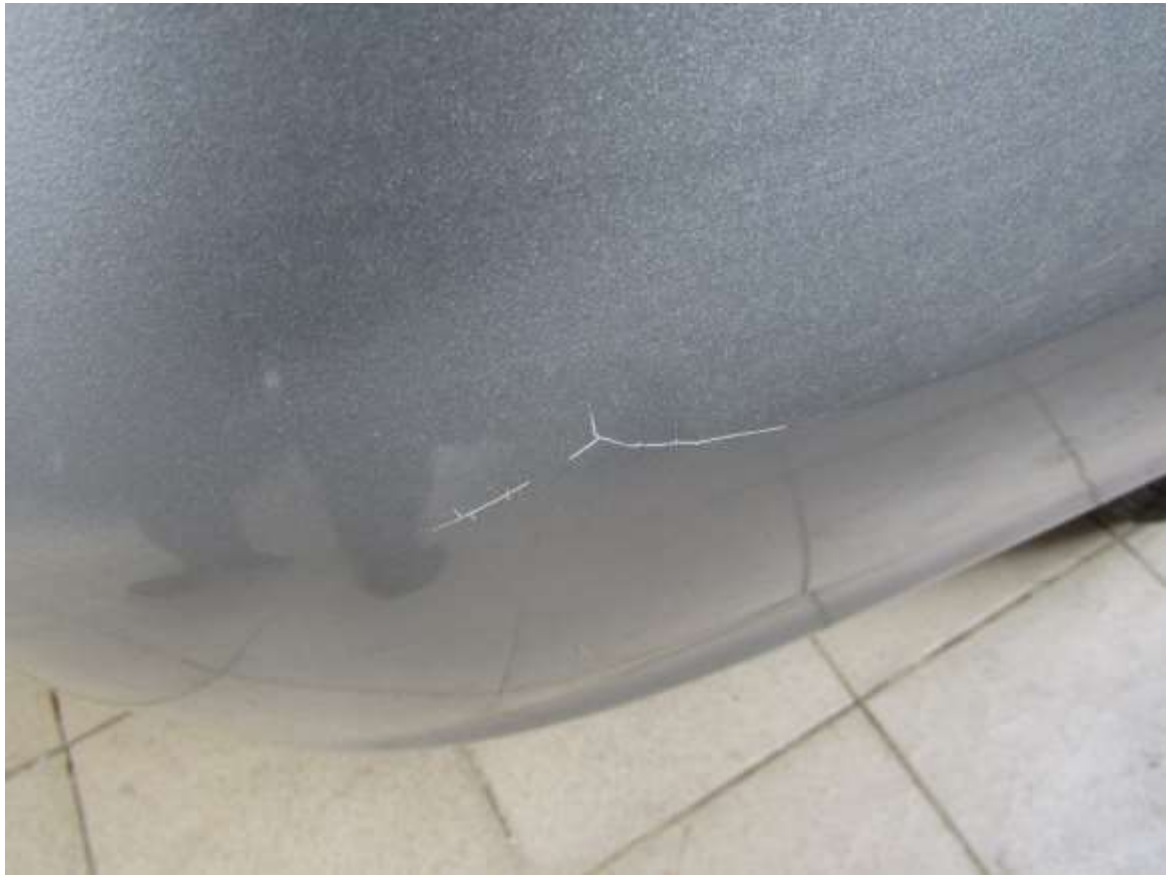
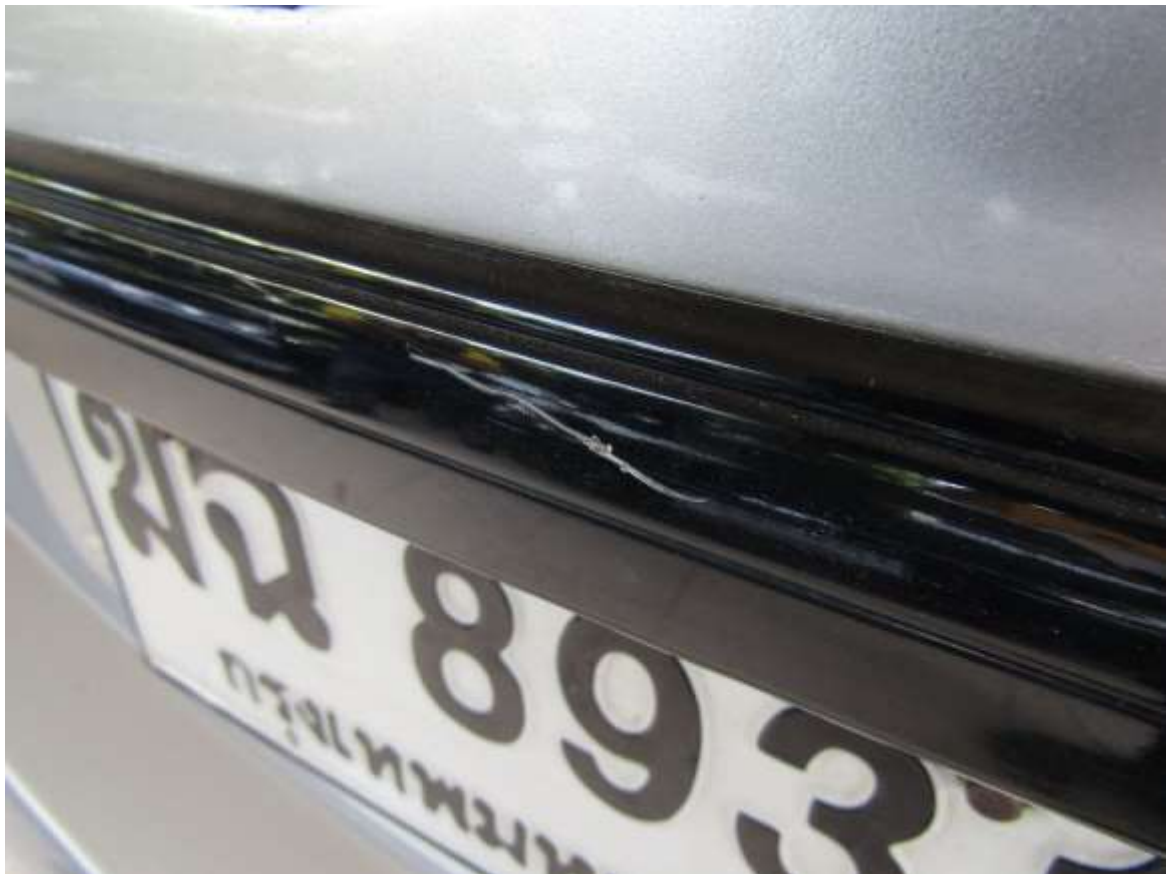
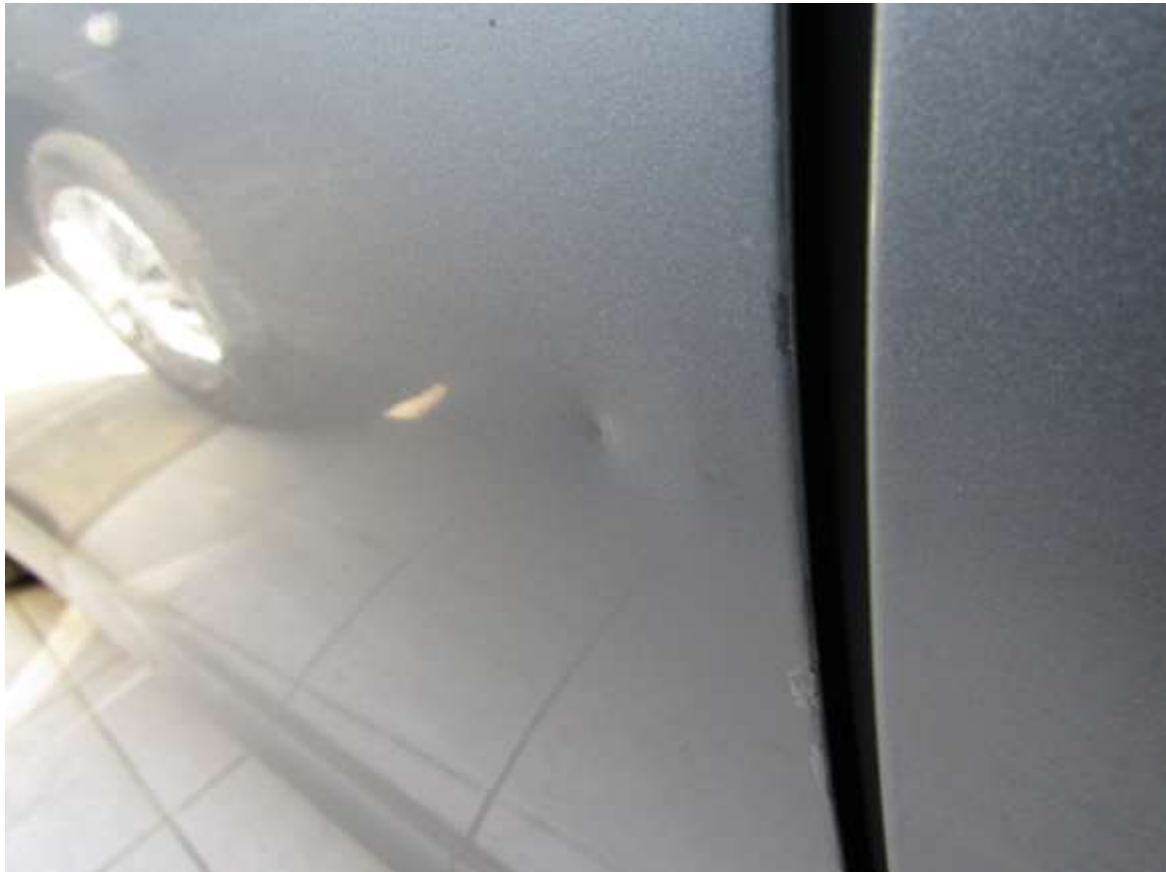
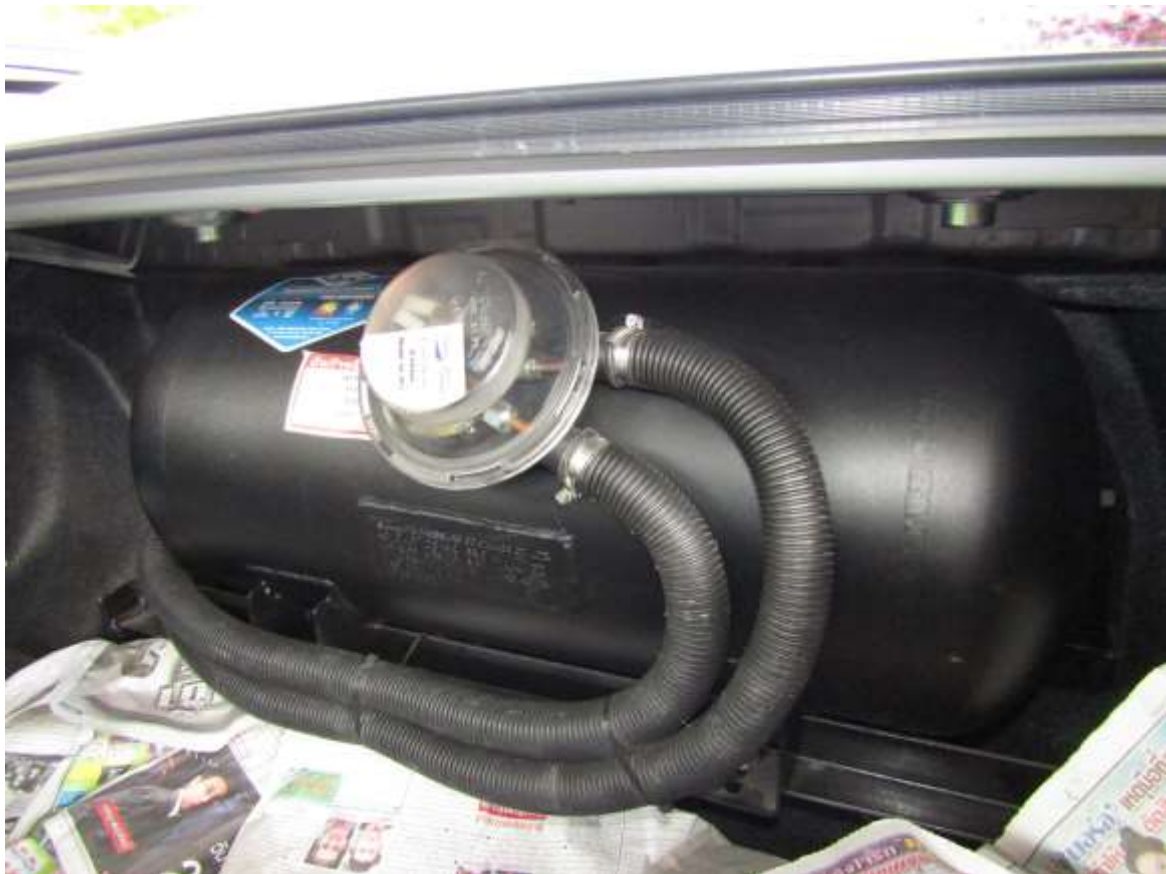
ภาพภายนอก - Exterior Visual Details:

ประตูหน้าซ้าย Front Left Door	มีรอยล็กยืม

กันชนหลัง Rear Bumper	สีแตกร้าว

เสาคโครงสร้าง C ซ้าย Left C-Pillar	สภาพดี
	เสาคโครงสร้าง D ซ้าย Left D-Pillar	N/A
	ระบบบังคับเลี้ยว Steering Components	สภาพดี
	อื่นๆเพิ่มเติม Others	คิวฝากระโปรงหลังครูด

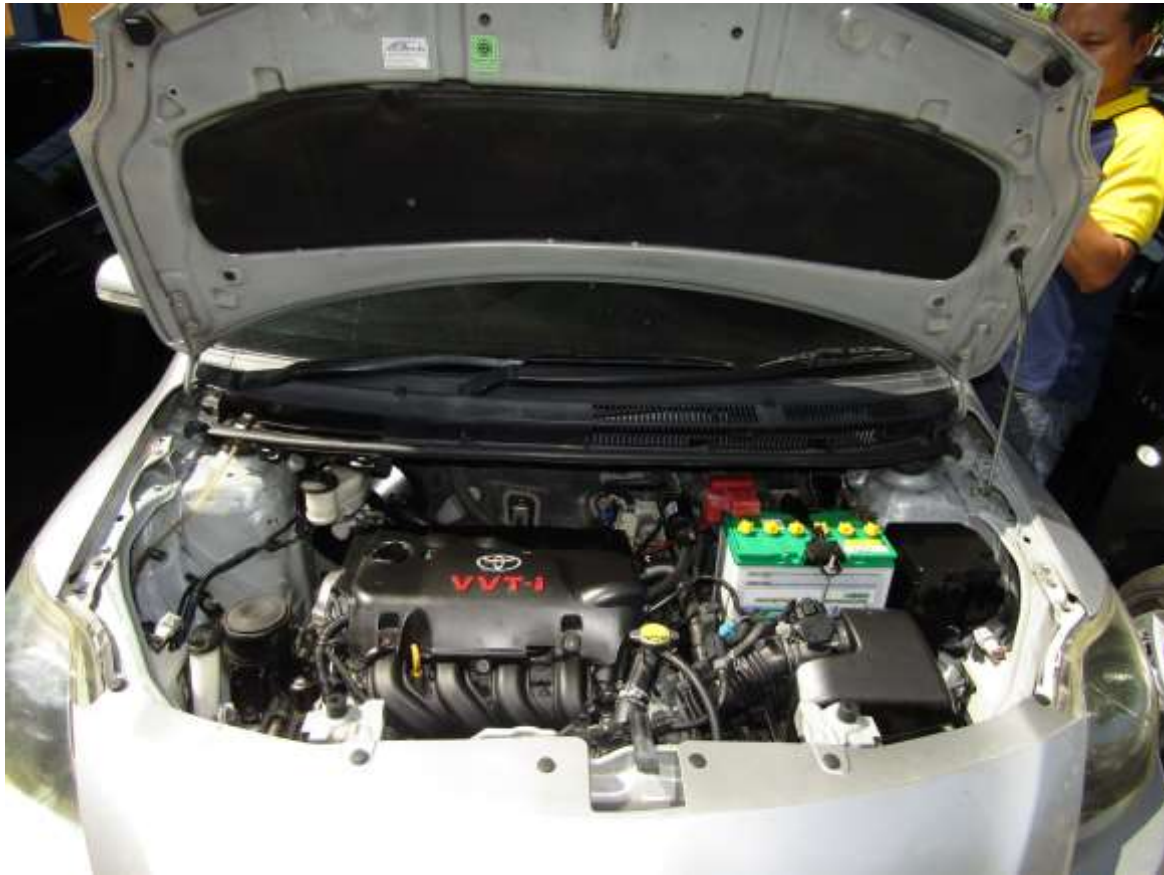
ภาพห้องเครื่อง - Engine Bay Visual Details:

การทดสอบ แบตเตอรี่ Battery Test	Battery Test		Charging System Test at 2000 rpm	
	Voltage	12.12	V	Voltage	13.98 V
	Rating	295	CCA	Status	Normal
	Current	386	CCA	Start System Test	
	Internal resistance	2.75	mΩ	Start Voltage	9.05 V
	State of Charge	32	%	Status	Normal
	State of Health	100	%	Max. Load Test at 2000 rpm	
	Status	Great		Max. Load	13.58 V
	Test Date	26.11.62		Voltage	
				Status	Normal
